RANĚ NOVOVĚKÝ HOSTINEC V KNĚŽEVSI U RAKOVNÍKA

Jan Veselý
Alena Nachtmannová
Jan Kypta

Early Modern Inn in Kněževs near Rakovník

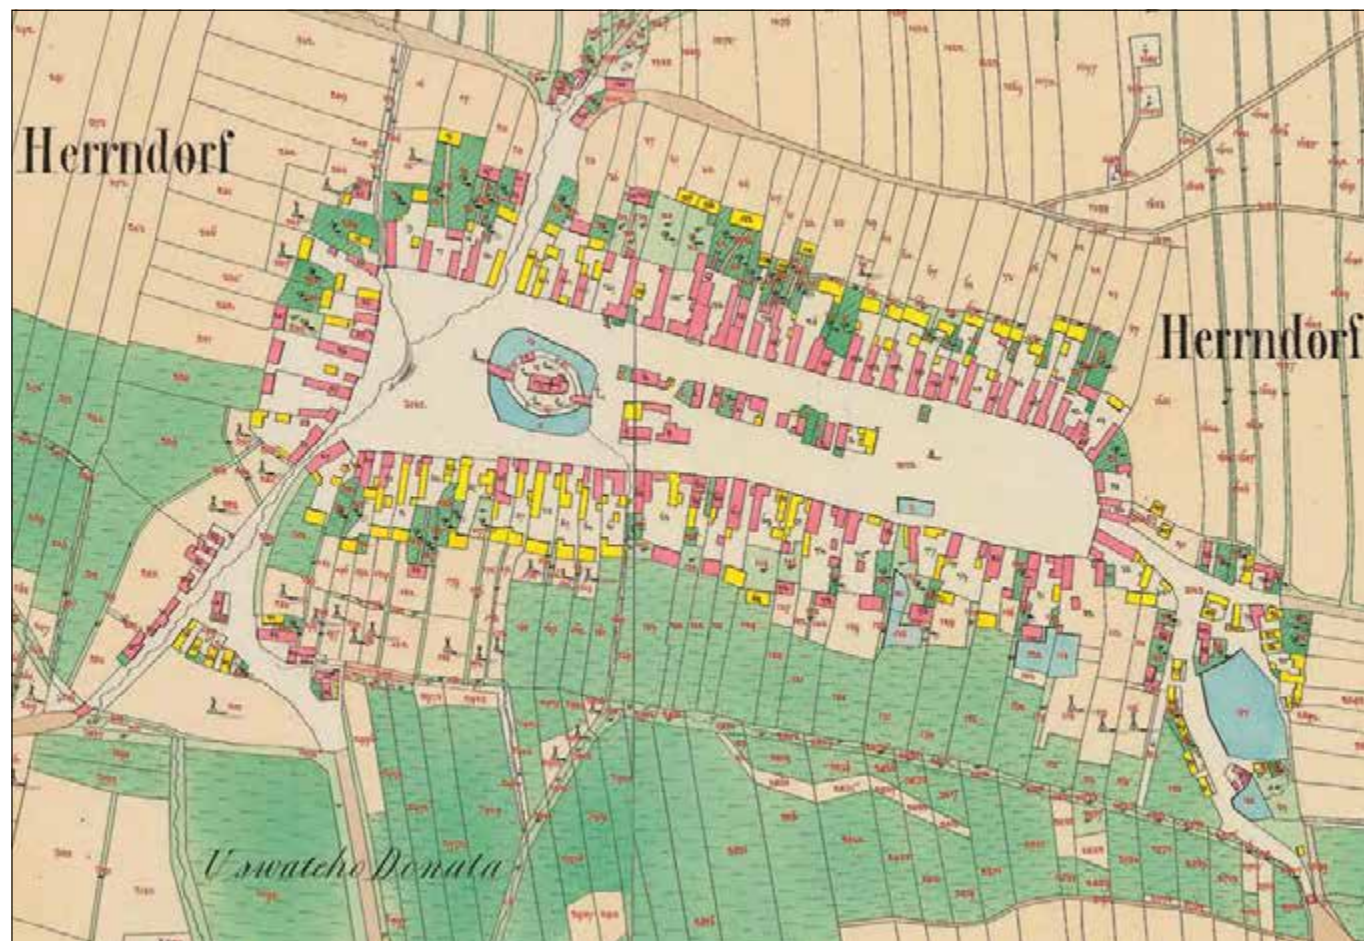
Obr. 2: Kněžves, situace vsi na tzv. císařském otisku mapy stabilního katastru z roku 1841 (Ústřední archiv zeměměřičství a katastru).

K alespoň částečnému porozumění situace mohou pomoci mapová díla stabilního katastru z roku 1841. Zachycují totiž hostinec v podobě, kdy existovala pouze západní část severního traktu, odpovídající přesně půdorysu sklepa v místě dnešní kotelný (obr. 2). Skutečnost, že do prostoru mezi sklepy č. 0.02 a 0.03 směřuje velký komínový průduch, indikuje, že zde, v mase zdiva, byla po rozšíření severního traktu umístěna například chlebová pec, příp. udrna. Problematickou zůstává samozřejmě otázka její přístupnosti – nejspíše z prostoru dnešního výčepu, nebo z exteriéru – a potom samozřejmě též otázka vlivu teplého provozu na využitelnost přilehlých sklepů, které mají mít stabilní teplotu.

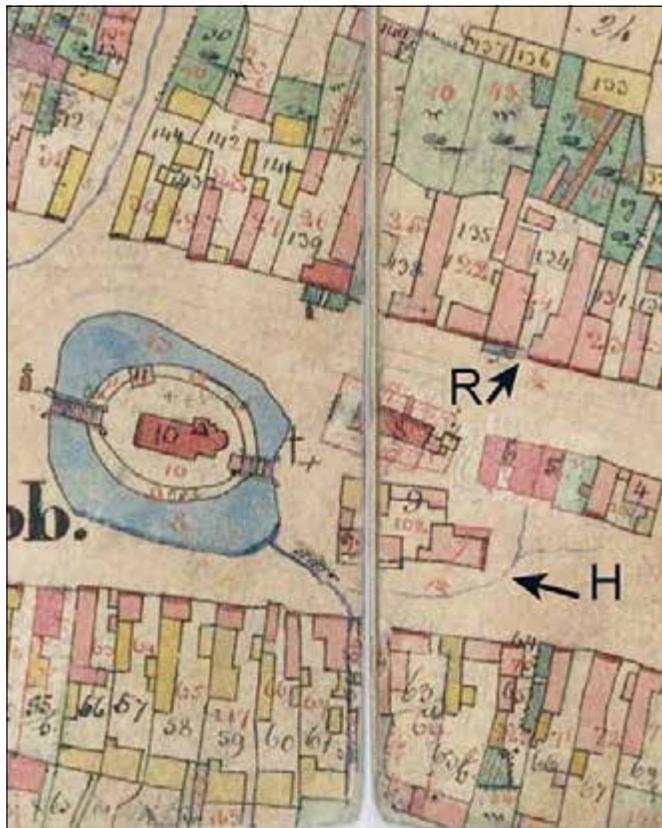
Obr. 3: Kněžves, výřez z indikační skici stabilního katastru z roku 1841, reambulováno. H – hostinec čp. 102; R – bývalá rychta, usedlost čp. 24. Rozsah hostince dodatečně doplněn o přistavěný severní trakt. Vpravo od hostince patrná vodoteč (Národní archiv v Praze).

S ohledem na charakter popsaných úprav není vyloučeno, že již kolem roku 1800 došlo k vybudování dnešního velkorysého schodiště do patra (obr. 28), jako pravděpodobnější se nám ale jeví jeho příslušnost k následující vývojové fázi. Tou je podle nalezených vročení i dendrochronologicky datovaných prvků úprava krovu, kterou klademe s jistotou mezi roky 1840 a 1850. Rozšíření severního traktu do dnešní podoby řadíme jen rámcově do 2. poloviny 19. století. Dendrochronologie v tomto směru poskytla pouze nahodilé, ne zcela sourodé údaje, neboť analyzované prvky námetků krovu a stropu nad patrem severního traktu přinesly datace mezi léty 1849 a 1898.⁵⁸⁾ Nově vystavěné pokoje jsou doloženy archivně k roku 1858 jako existující a východní část severního traktu je doplněna na reambulovaných mapách stabilního katastru z roku 1870 (obr. 3).

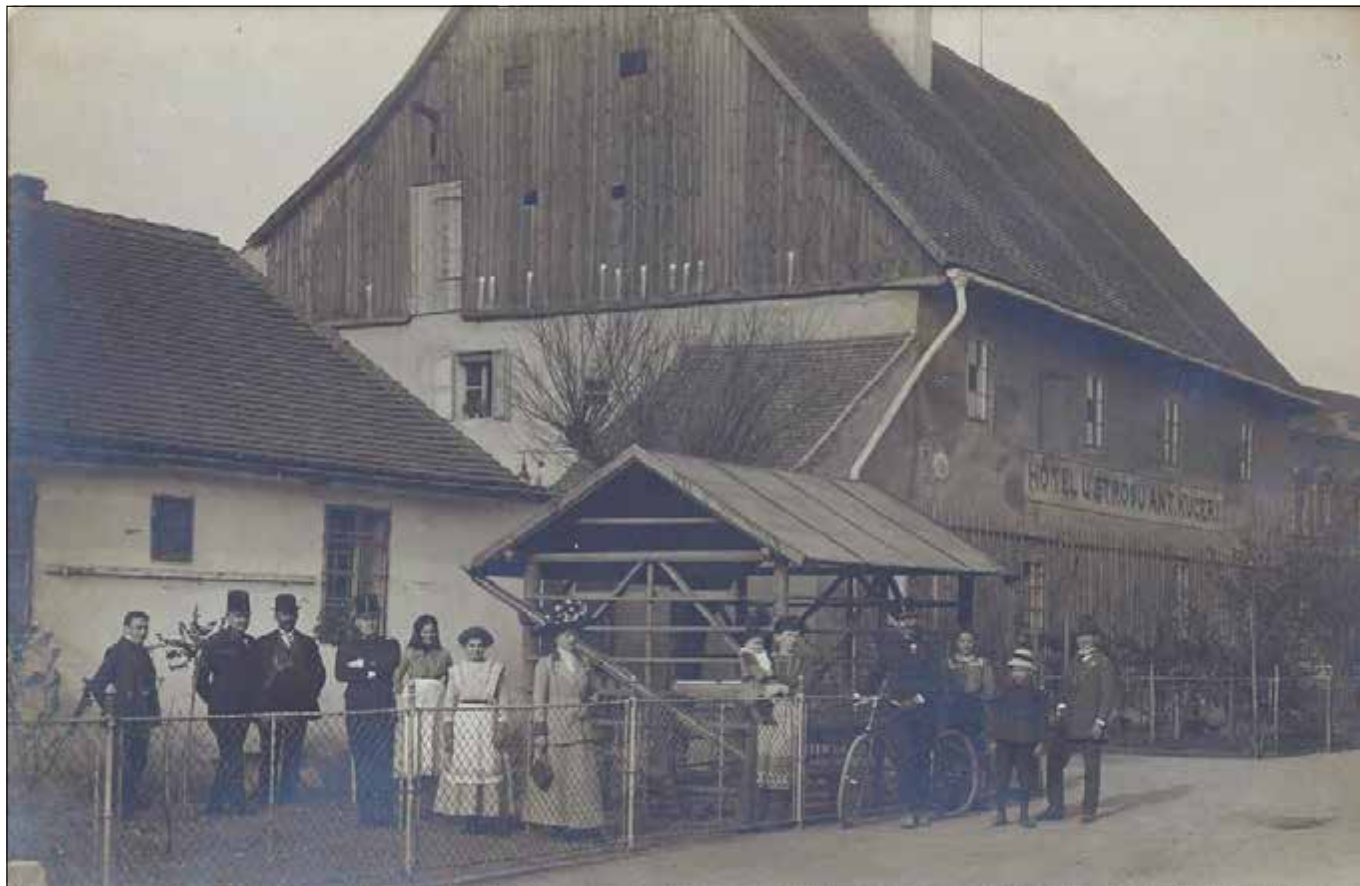
Obr. 4: Kněžves, hostinec čp. 102. Západní (štíťové) a jižní průčelí (počátek 20. století; soukromý archiv rodiny Němcových).

dobou nejednotné okenní otvory. Západní štít kryjí eternitové šablony, pod nimiž se dochovalo starší svislé deštění. Na historických fotografiích je v levé části štítu zachycen manipulační otvor s kladkovou konzolou pro vytahování chmele nebo jiných komodit na půdu (obr. 4). Severní, nejméně pohledná fasáda, je pokryta neupravenou omítkou. Její plochu „rozbíjejí“ opěráky, výstupky a ústupky, navíc jsou otvory v úrovni přízemí nejednotné a nepravidelně rozmístěny. Paradoxně je ale právě tato fasáda završena profilovanou korunní římsou, která v exteriéru představuje (pomineme-li krámský výkladem a branku pro pěší) jediný prvek architektonického tvarosloví. Střecha byla do roku 2002 pokryta bobrovkami.

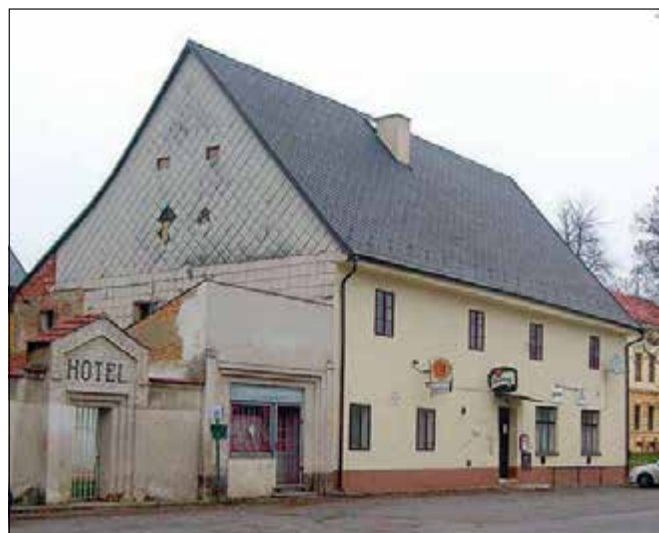
Obr. 5: Kněžves, hostinec čp. 102. Západní (štíťové) a jižní průčelí. Vlevo branka pro pěší a přístavek řeznictví z roku 1928 (všechny snímky J. Veselý, není-li uvedeno jinak; stav 2012).

Při jižní straně, u komunikace, stojí vlastní patrová budova hostince, která na východě z pravidelného obdélníka základního pozemku výrazně vystupuje. Na západě přiléhá k hostinci někdejší řeznický krám (obr. 5), vystavěný v roce 1928 na místě staršího přístavku. K této stavební akci se dochoval projektový plán, který skýtá důležitou výpověď i pro analýzu stavebního vývoje jádra hostince (obr. 16). Na severní straně je historický krám prodloužen recentní přístavbou s toaletami a letním výčepem. V jižní frontě areálu dále k západu navazuje pěší branka do dvora, s níž vytváří průčelí řeznického krámu jeden celek, pojatý stavitelem V. Zábranským ve stylu střídavé kotěrovské moderny – z režného zdiva z bílých cihel. Stupňovitá forma ostění i nápis Hotel z černě glazované rakovnické mozaiky v nadpraží branky nenechávají na pochybách o zdroji inspirace. Byly jím stavby architekta Otakara Novotného v nedalekém Rakovníku. Ve venkovském prostředí Kněževsi působí modernistické tvarosloví jako zjevení.

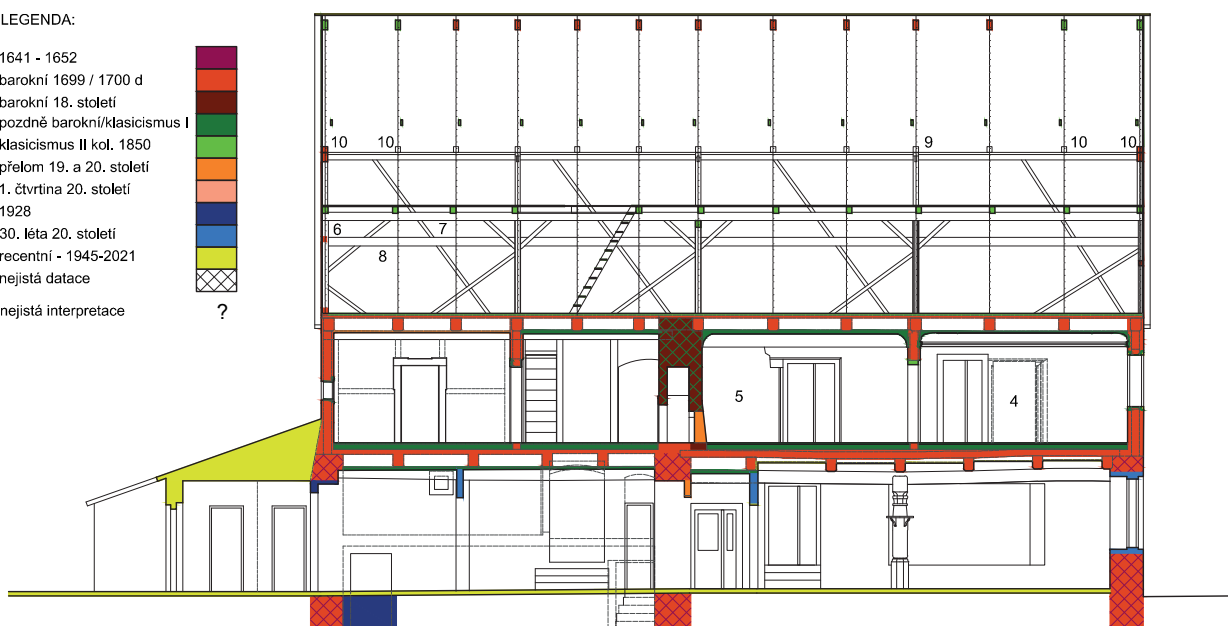
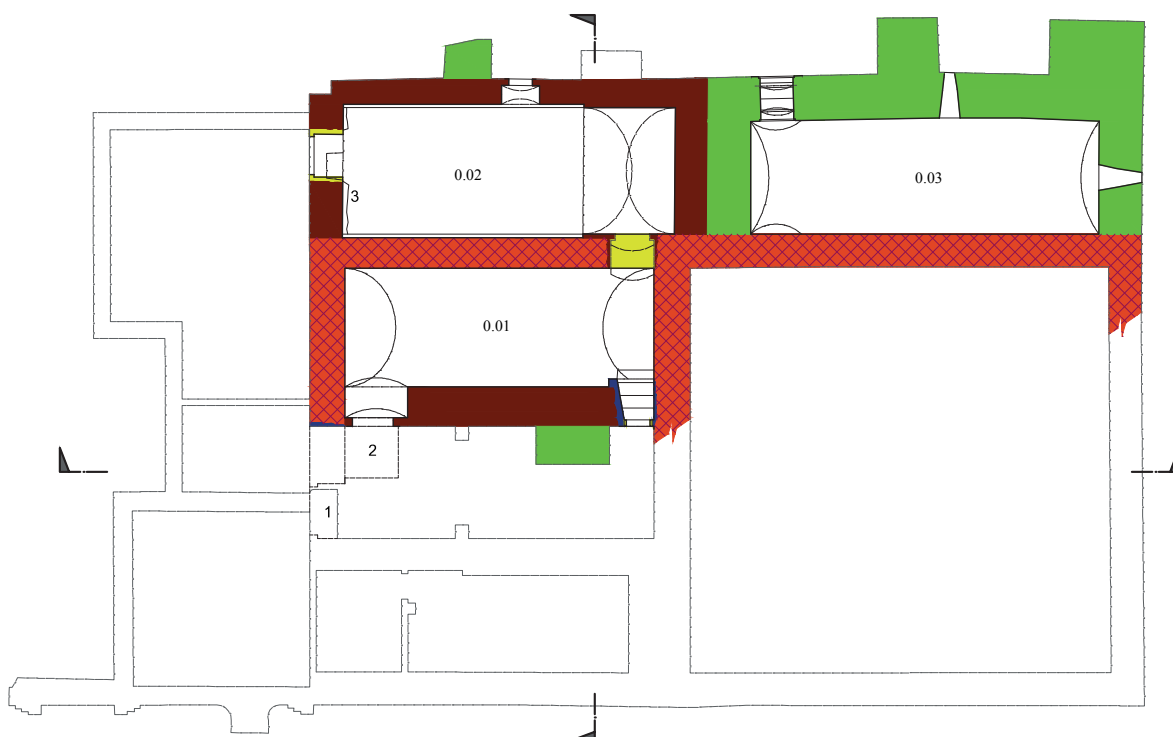
Obr. 8: Kněžves, hostinec čp. 102. Sklepy a podélný řez; 1 – původní poloha dvorního vstupu (srov. obr. 15, 16); 2 – předpokládaná šíje původního vstupu do sklepa; 3 – zbytky barokní valené klenby; 4 – zaslepený původní dveřní otvor s nejlépe dochovanými detaily úpravy zárubně z doby vzniku roubené konstrukce (srov. obr. 33); 5 – přezděná část podélné stěny v místě, kde se nacházela topidla v m. č. 2.03 a 2.05; 6 – otvor pro kladku vrátku; 7 – napínací váleček pro lano vrátku a horní lože jeho bubnu; 8 – největší koncentrace nápisů a vročení; 9 – vročení 1851 na zaříznutém čele barokního hambalku; 10 – druhotně nastavené krokve, dokládající někdejší existenci polovalby (výkresy na obr. 8–10 s využitím dokumentace J. Uchytily z roku 2011 upravil, doplnil a stavební vývoj vyhodnotil J. Veselý, 2012, 2021).

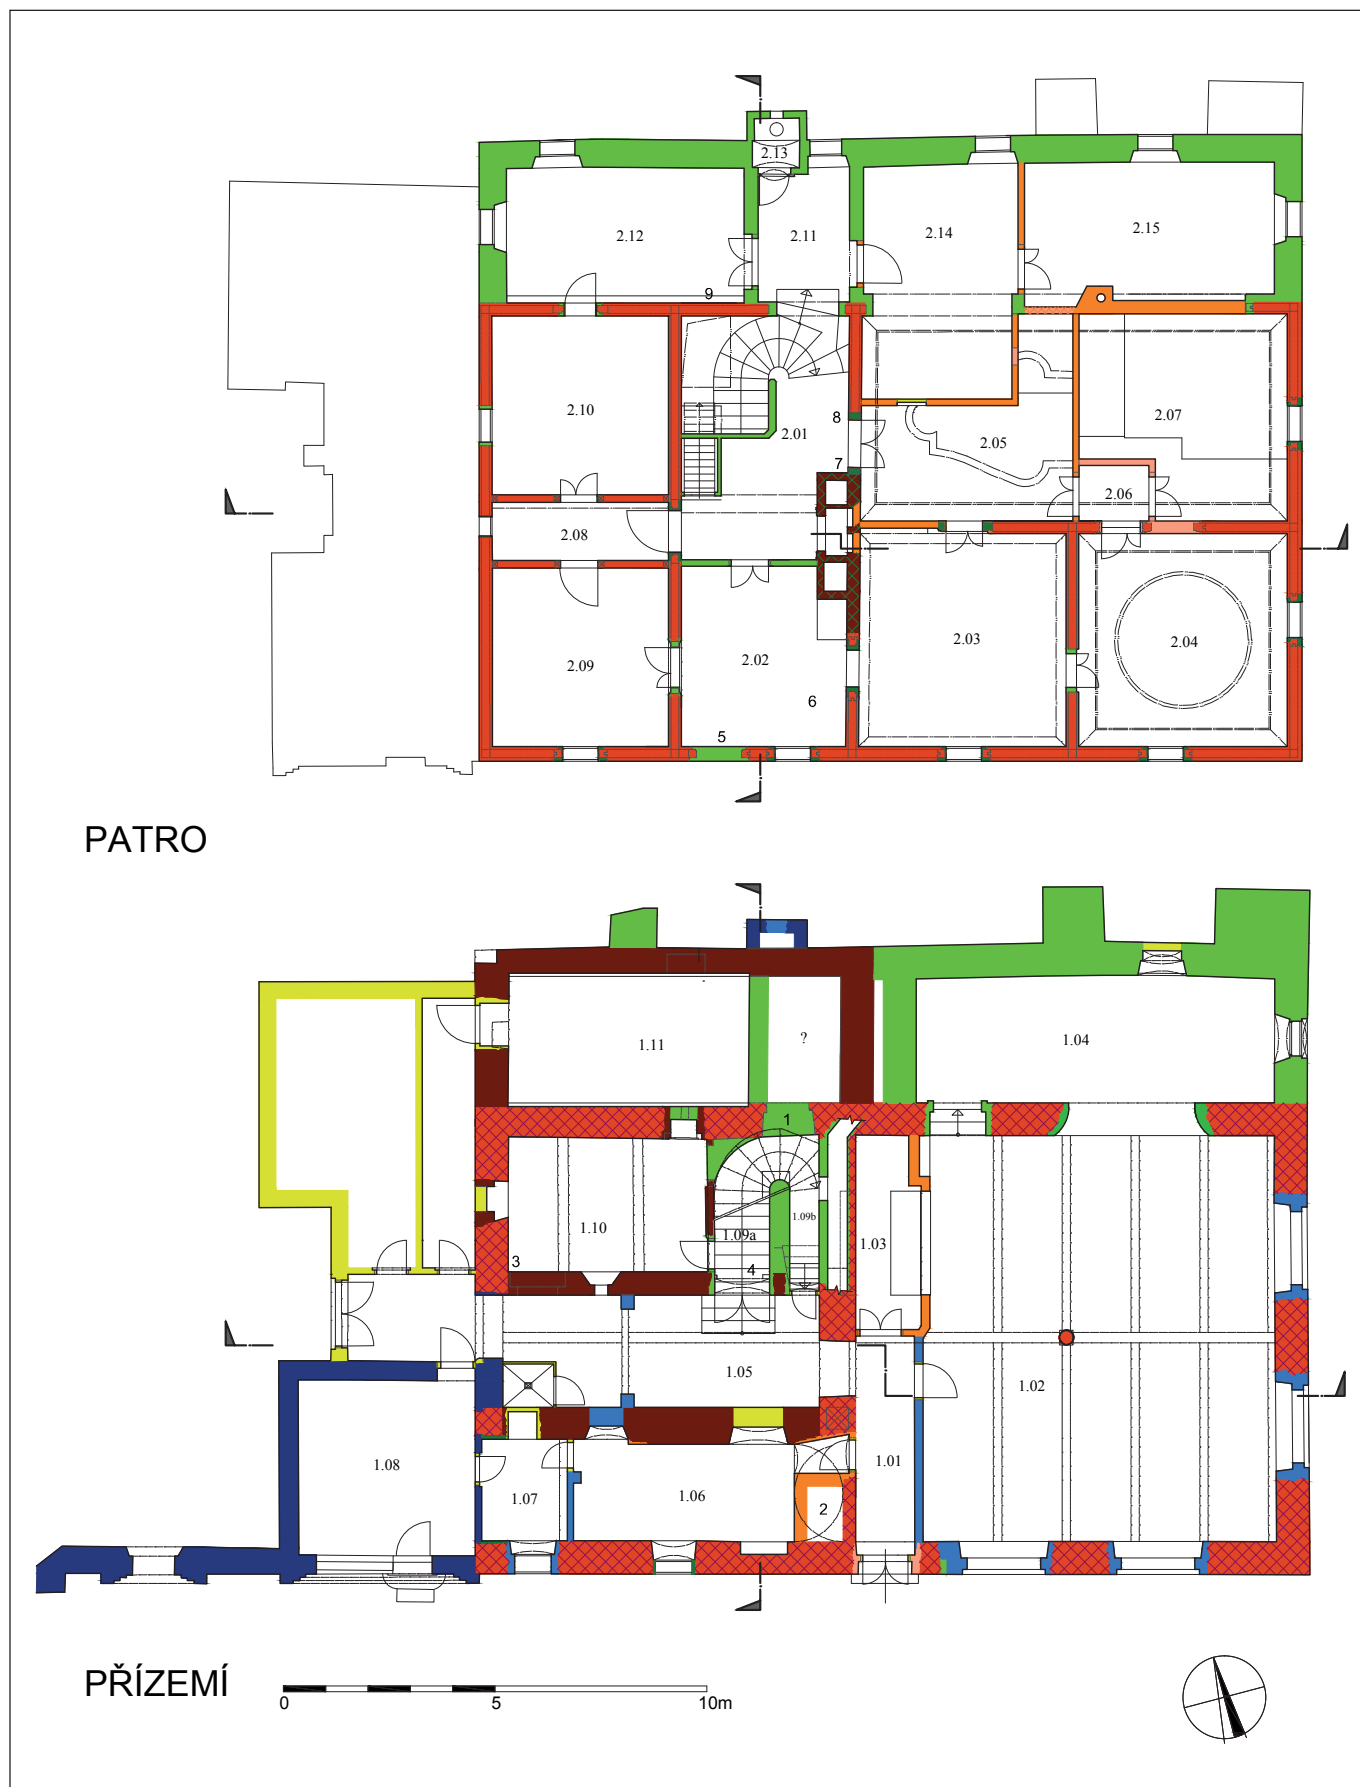
Obr. 9: Kněževs, hostinec čp. 102. Přízemí a patro; 1 – zazděný otvor předpokládaného původního vstupu; 2 – zachovaná, druhotně podezděná část barokní klenby černé kuchyně s dymníkem; 3 – místo, kde nejstarší omítka obvodové zdi zabíhá za mezi-traktovou zeď; 4 – zaříznuté konce stropních trámů; 5 – zazděný dveřní otvor nejistého účelu z doby vzniku roubené konstrukce; 6 – místo, kde je pod podlahou viditelná zachovaná část klenby černé kuchyně a kvůli ní přeríznutý původní stropní trám datovaný 1682+d; 7 – zuhelnatělé konce dvojice trámů roubené stěny nad dveřním otvorem; 8 – zuhelnatělá trámková zárubeň pod nepoškozenými obložkami; 9 – zbytky malovaného soklu pod podlahou severního traktu.

V jihozápadním koutu komory probíhá prasklina, v níž omítka západní stěny prokazatelně pokračuje za líc jižní zdi (obr. 9: 3). Tato stavební spára představuje další indicii existence původně jednotného (nečleněného) západního dílu přízemí, resp. jeho dvojprostorové dispozice.

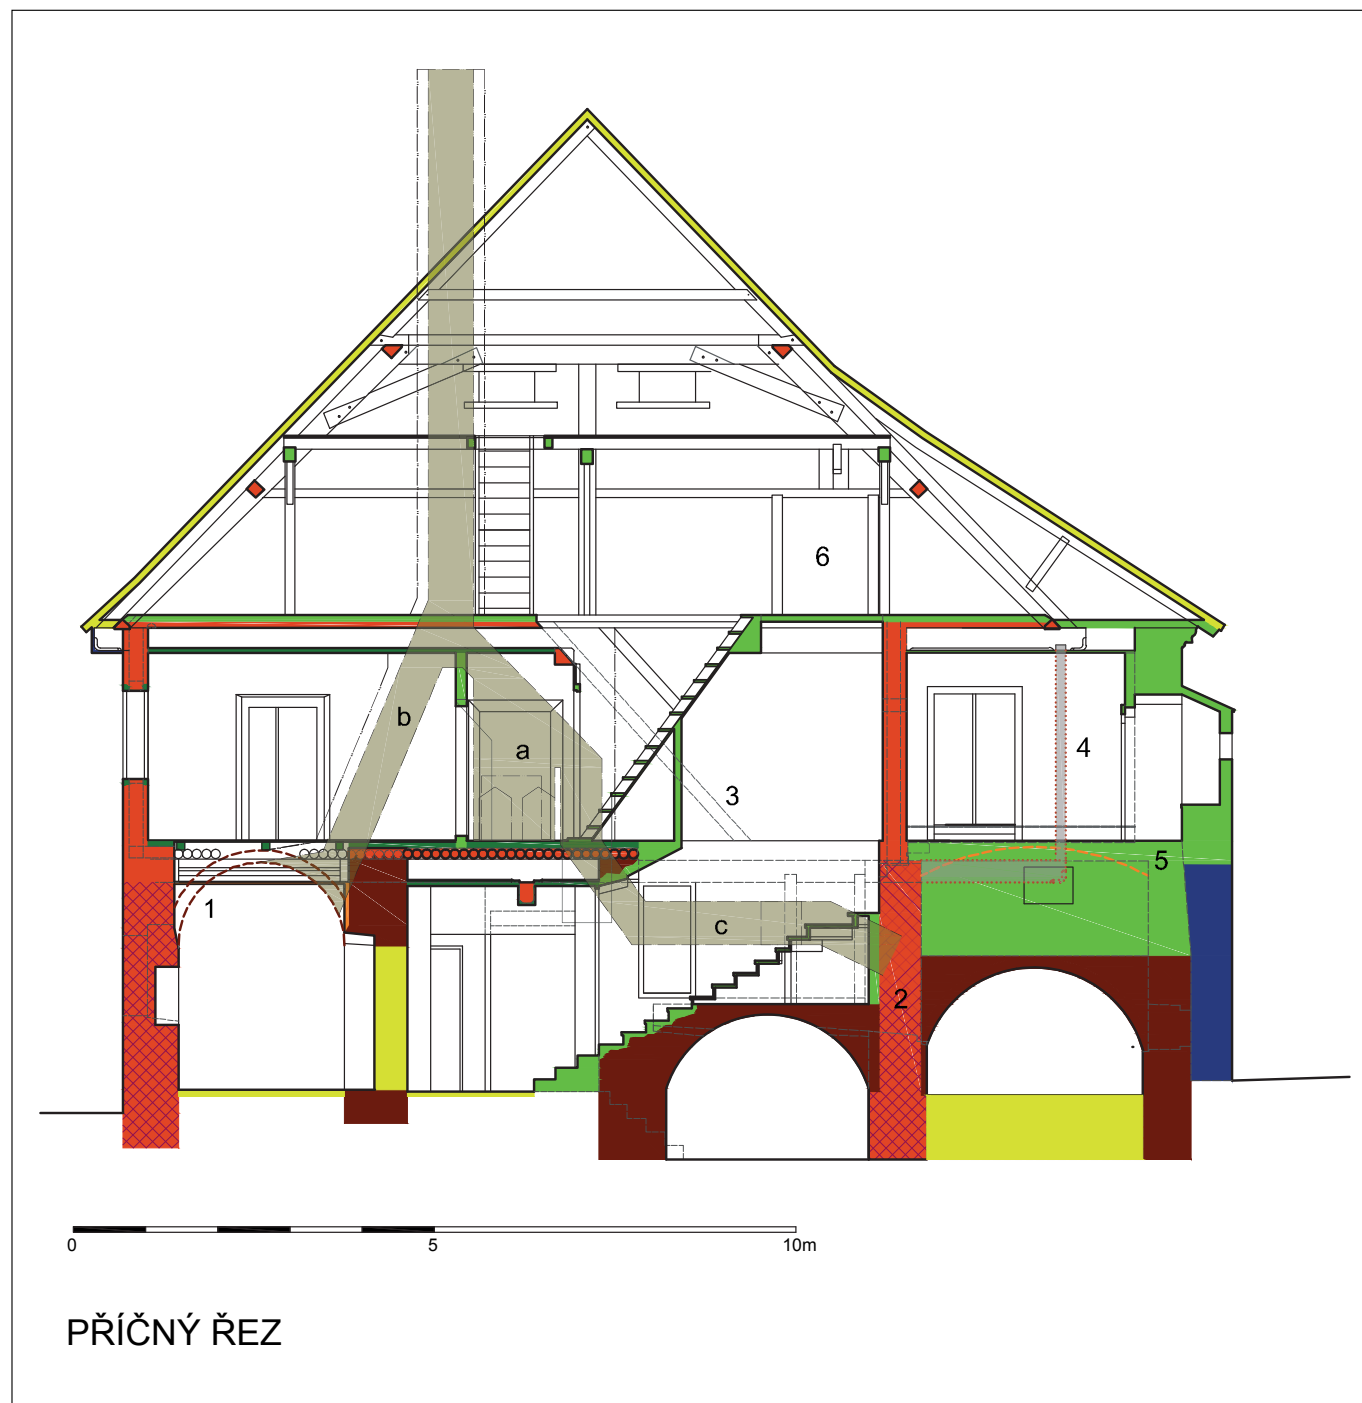
Obr. 10: Kněžves, hostinec čp. 102. Příčný řez; 1 – rekonstrukce barokní klenby kuchyně a její vztah ke stropní konstrukci; 2 – místo předpokládaného prvotního severního vstupu a jeho vztah ke klenbám sklepů 0.01 a 0.02; 3 – otisk původního schodiště na půdu na západní stěně síně 2.01; 4 – rekonstrukce polohy pavlače na severní straně patra jádra stavby; 5 – průmět zaniklé klenby v m. č. 1.11; 6 – nakládací otvor v západním štítě se zbytky vrátku; šedě průmět polohy a podoby komínového systému: a – hlavní příkladací komora s obslužnými otvory kamen v m. č. 2.03 a 2.05; b – průduch od dymníku černé kuchyně; c – mladší průduch směřující do severního traktu.

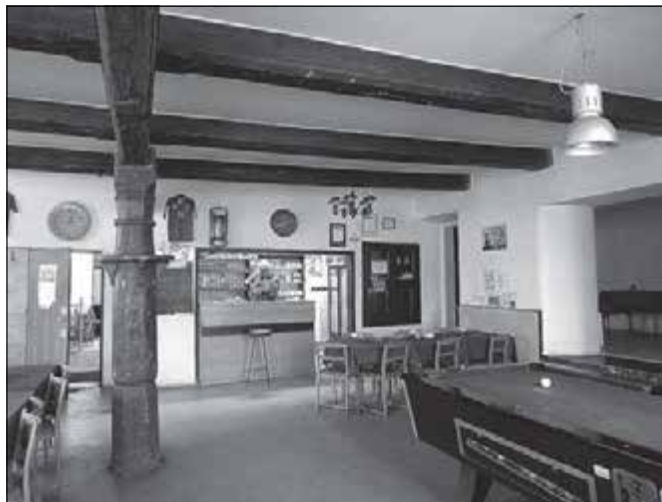
Obr. 11: Kněževs, hostinec čp. 102. Šenkovna (m. č. 1.02); stropní trámy spolu s pilířem průvlaku pocházejí ze stavební fáze z přelomu 17. a 18. století. Pohled k západu (stav 2012).

V dispozici přízemí připadá hlavní význam hostinskému sálu (č. 1.02), veliké světlé prostoře, která zaujme původní stropní konstrukci, již datujeme k přelomu 17. a 18. století (viz níže). Z ní jsou patrné nosné trámy a mohutný průvlak s centrálním, bohatě profilovaným sloupem (obr. 11). Stropní trámy i průvlak jsou zdobeny klasickým okosením spodních hran s výběhy (při stěnách, při průvlaku a při sloupu). Průvlak ze sálu pokračuje až k původní západní obvodové zdi, což je patrné v chodbě (č. 1.01), kde je jinak historická stropní konstrukce zakryta novodobým podhledem. Centrální sloup s oblým dřikem s výraznou entazí je doplněn kruhovou policí na konzolách (obr. 12). Mezi stropními trámy sálu je pod původní poval vložen novodobý podhled.

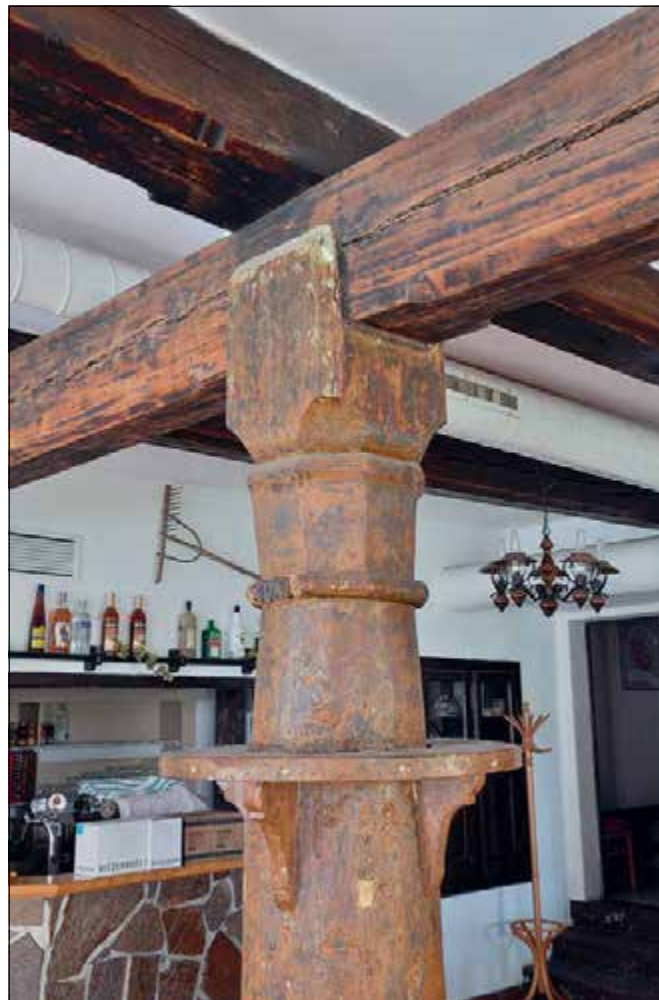
Obr. 12: Kněževs, hostinec čp. 102. Detail pilíře průvlaku v šenkovně (stav 2021).

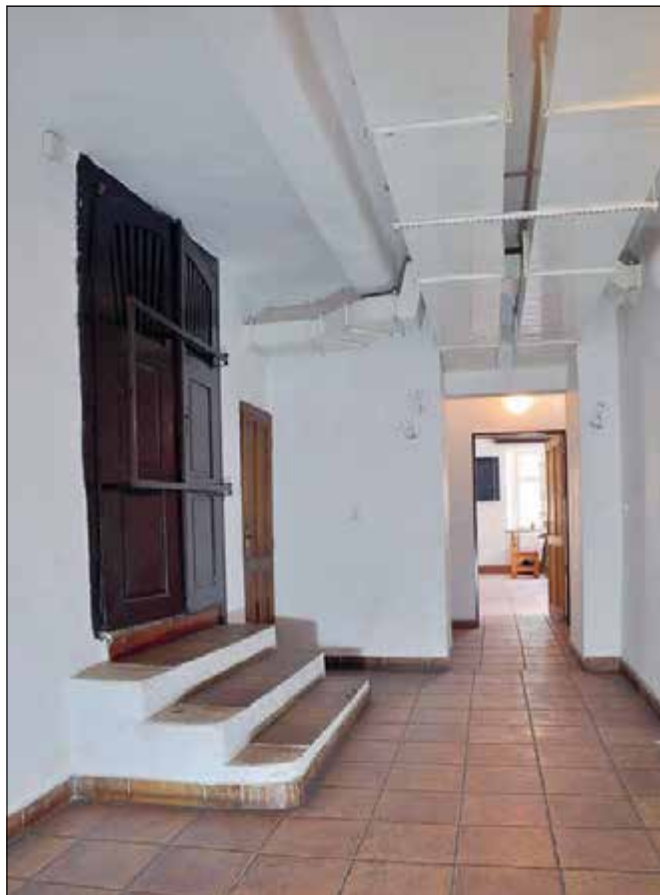
Obr. 13: Kněžves, hostinec čp. 102. Chodba v přízemí (m. č. 1.05). Vlevo vstup na schodiště do patra, za ním vstup do sklepa (m. č. 0.01). Ze stropu vystupuje průvlak navazující na průvlak v šenkovně. Pohled k východu (stav 2021).

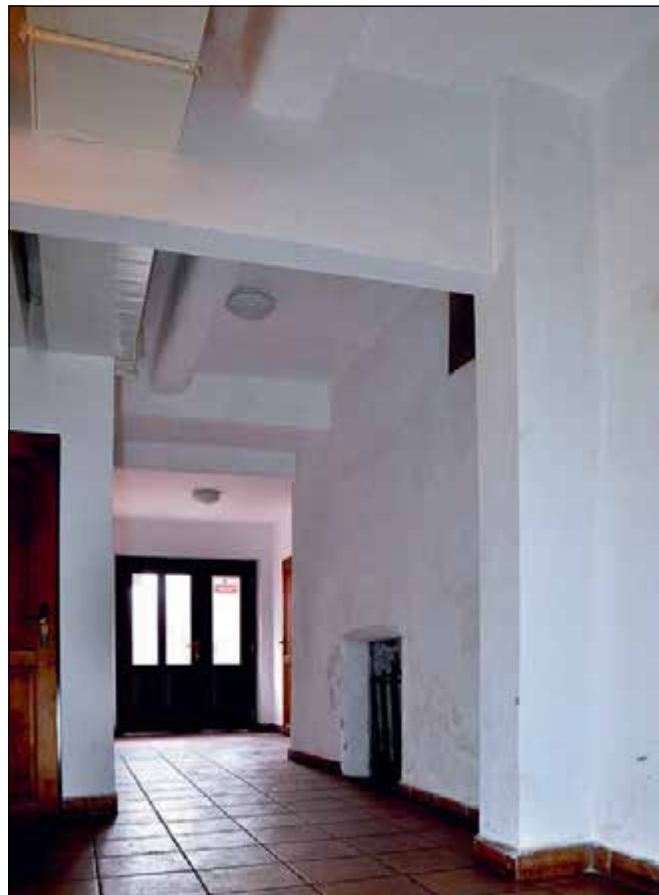
Obr. 14: Kněžves, hostinec čp. 102. Chodba v přízemí (m. č. 1.05). Vpravo nad podlahou původní vstup do sklepa (m. č. 0.01), nyní upravený na větrací otvor. Pohled k západu (stav 2021).

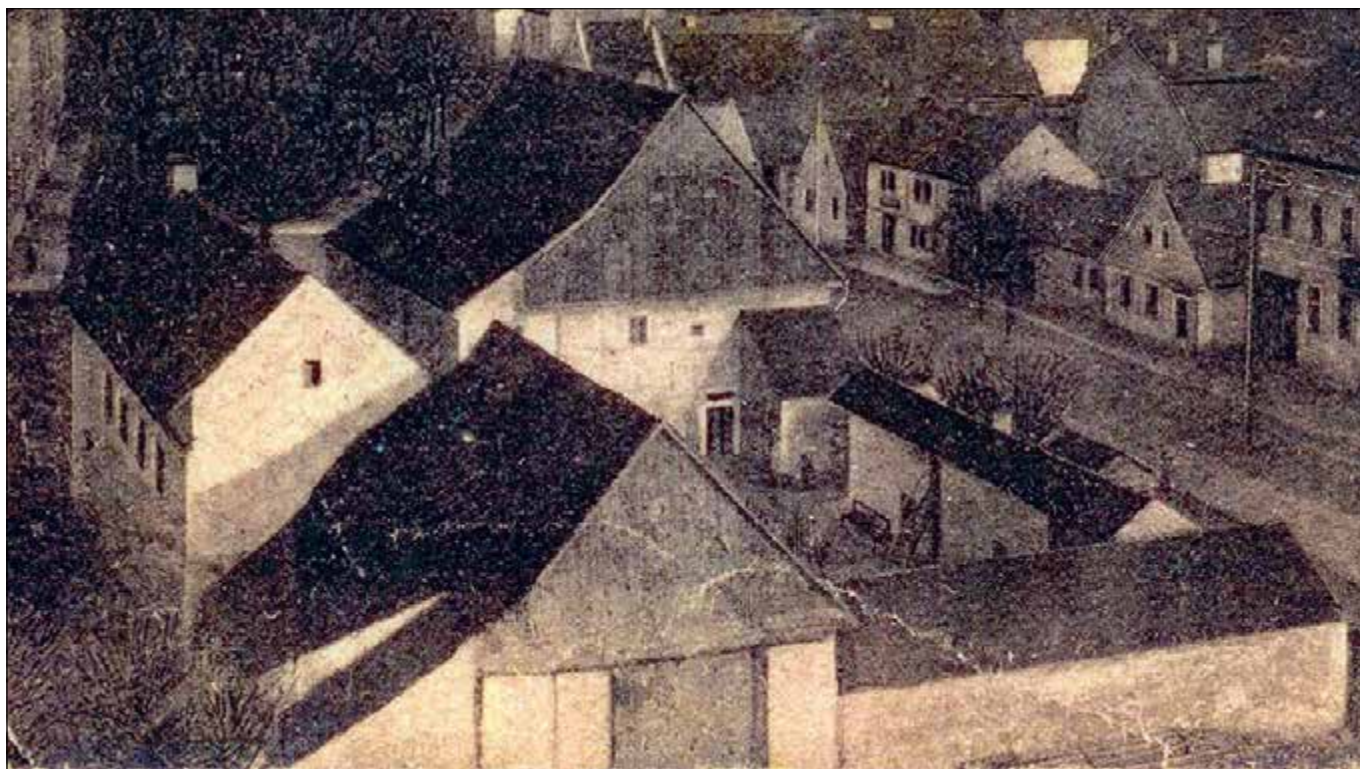
Obr. 15: Kněžves, areál hostince čp. 102. Na západním průčelí hostince zachycena původní podoba vstupu do chodby (m. č. 1.05), vpravo od něho starší přístavek nahrazený řeznickým krámem (pohlednice, před rokem 1928; soukromý archiv rodiny Němcových).

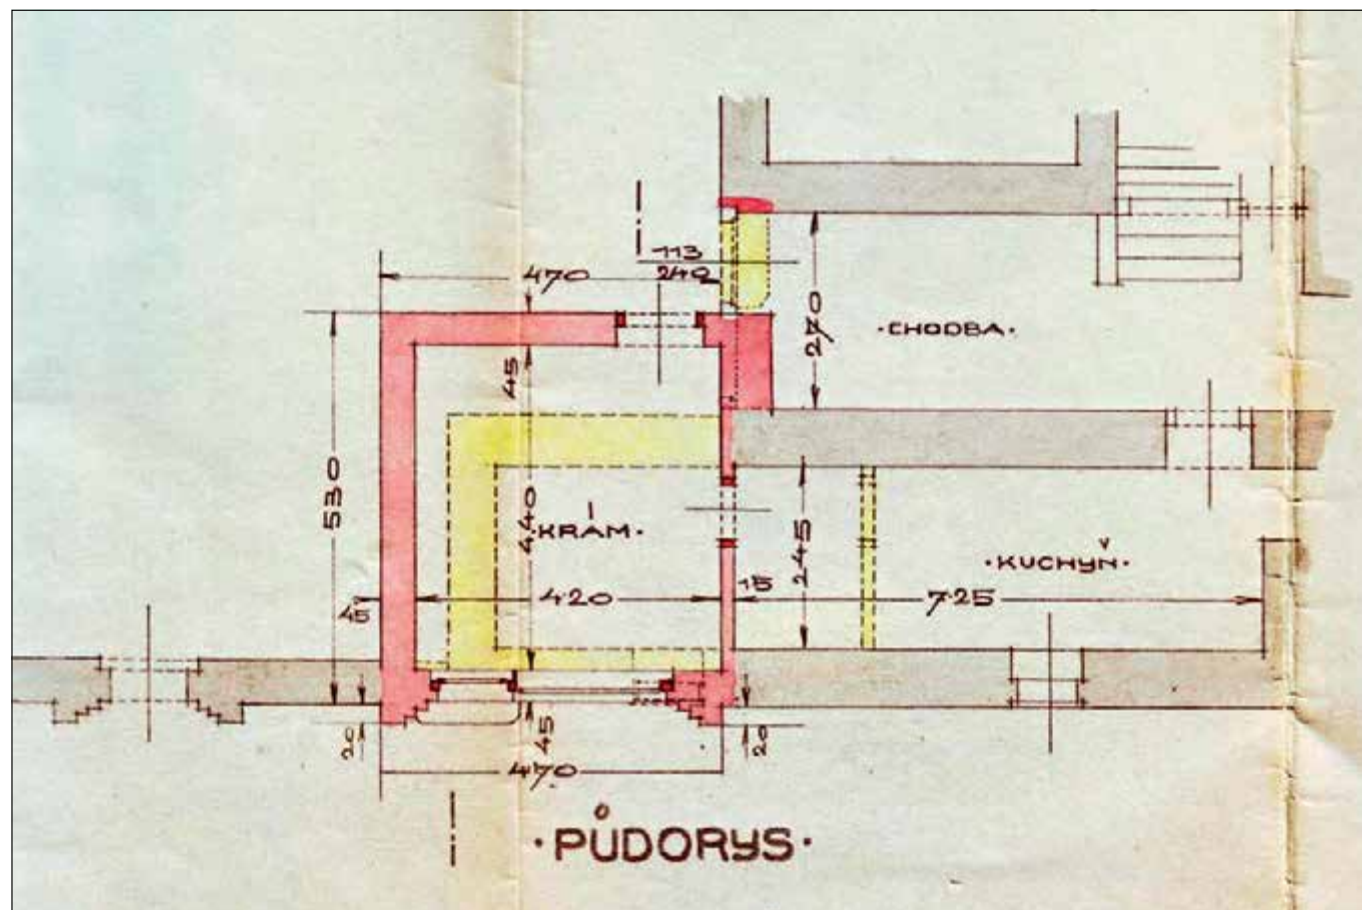
Obr. 16: Kněžves, hostinec čp. 102. Výřez z projektového plánu z roku 1928 na výstavbu řeznického krámu. Červeně – navrhovaná stavba; žlutě – odstraňované konstrukce (stavební archiv Městysu Kněžves).

dále skutečnost, že západnější z oken dnešní kuchyně v době výstavby krámu neexistovalo. Protože projektový plán s jeho zřízením nepočítá, muselo vzniknout někdy po roce 1928. Vybourání původní západní obvodové zdi můžeme jednoznačně spojit se vznikem staršího západního přístavku, který umožnil prodloužení kuchyňského traktu ve stejné šířce. Silná obvodová zeď se zde z dispozičního hlediska stala překážkou a byla vylámána. Vzniklý, 11,6 m dlouhý prostor byl pak přepažen tenkou příčkou v polovině délky.

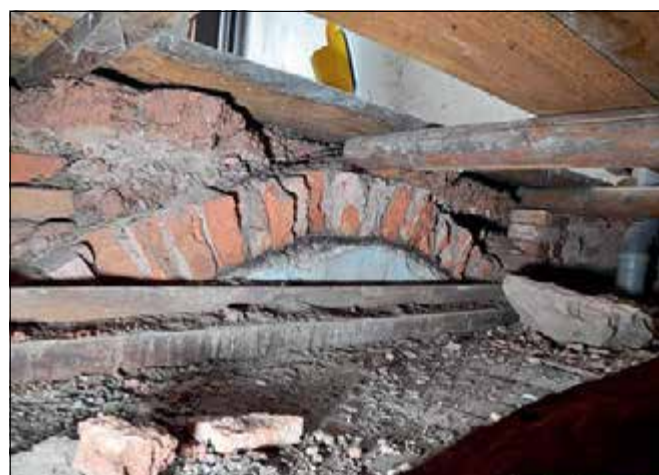
Obr. 17: Kněžves, hostinec čp. 102. Zbytek klenby kuchyně, dochovaný pod podlahou m. č. 2.02. Pohled k východu (stav 2021).

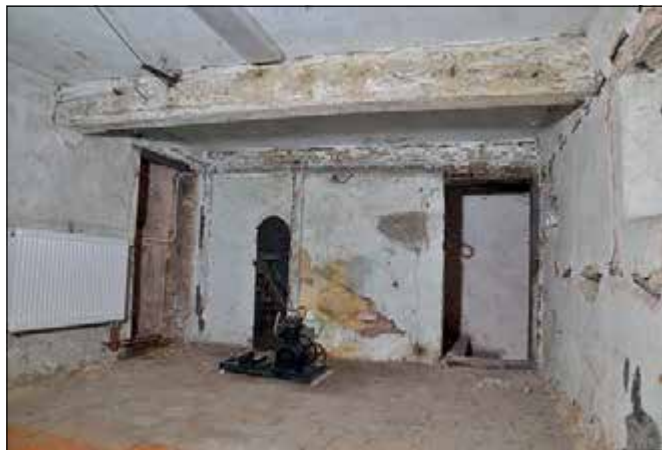
Obr. 18: Kněževes, hostinec čp. 102. Zvýšená komora v přízemí (m. č. 1.10). Pohled k východu, zachycující všechny tři dveřní otvory (stav 2021).

Západní tři pětiny prostoru nad sklepem zaujímá pouhých 1,91 m vysoká komora (č. 1.10), přístupná z dnešního schodiště do patra. Její plochý omítaný strop nese dvojice mohutných trámů položených ve směru sever – jih (obr. 18, 19).⁴⁶⁾ Na středu jižní stěny se nachází větrací okénko ústící do chodby (obr. 19). Jeho nízká nika se široce rozevřenými špaletami a plným parapetem je završena rovným dřevěným překladem; v jižním líci zdi osazená masivní trámková zárubeň (s polodrážkou pro výplň na vnitřní straně) se zachovala včetně původní mříže tvořené třemi svislými pruty. Také na středu západní stěny se nachází okenní otvor, dnes zaslepený. Má širokou niku s plným parapetem, rovným dřevěným překladem a se špaletami mírně rozevřenými směrem do hloubi zdiva. Vlastní otvor, který ústí do exteriéru, je opatřen fošnovou zárubní (s polodrážkou pro výplň na vnitřní straně) a kovanou provlékanou mříží se třemi vodorovnými a třemi svislými pruty, která je rovněž původní součástí zárubně. Směr špalet niky a subtilnější forma zárubně nasvědčují, že tento otvor je mladší než okno jižní, případně že byl výrazně upravován.

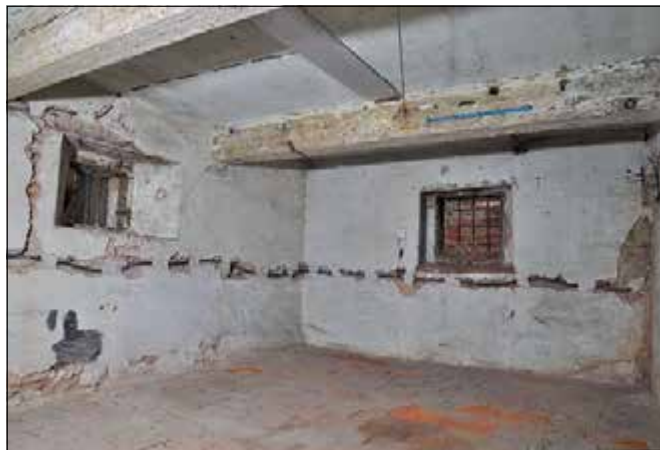
Obr. 19: Kněževes, hostinec čp. 102. Zvýšená komora v přízemí (m. č. 1.10). Pohled do jihozápadního kouta (stav 2021).

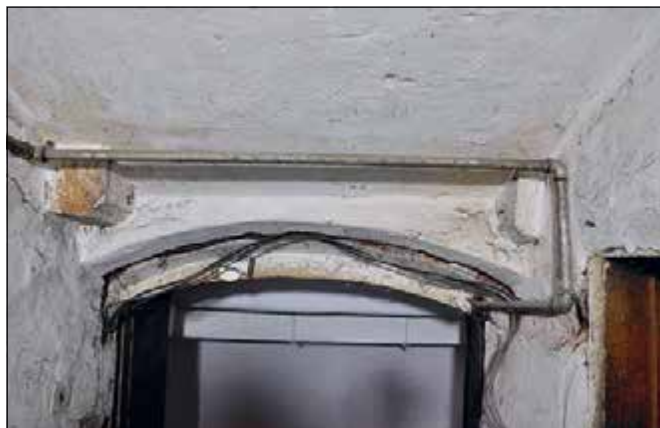
Obr. 20: Kněževes, hostinec čp. 102. Severní strana vstupu z chodby na schodiště vedoucí do patra (m. č. 1.09a). V koutech nad záklenkem patrné pozůstatky dvou stropních trámů ze stavební fáze z přelomu 17. a 18. století (stav 2021).

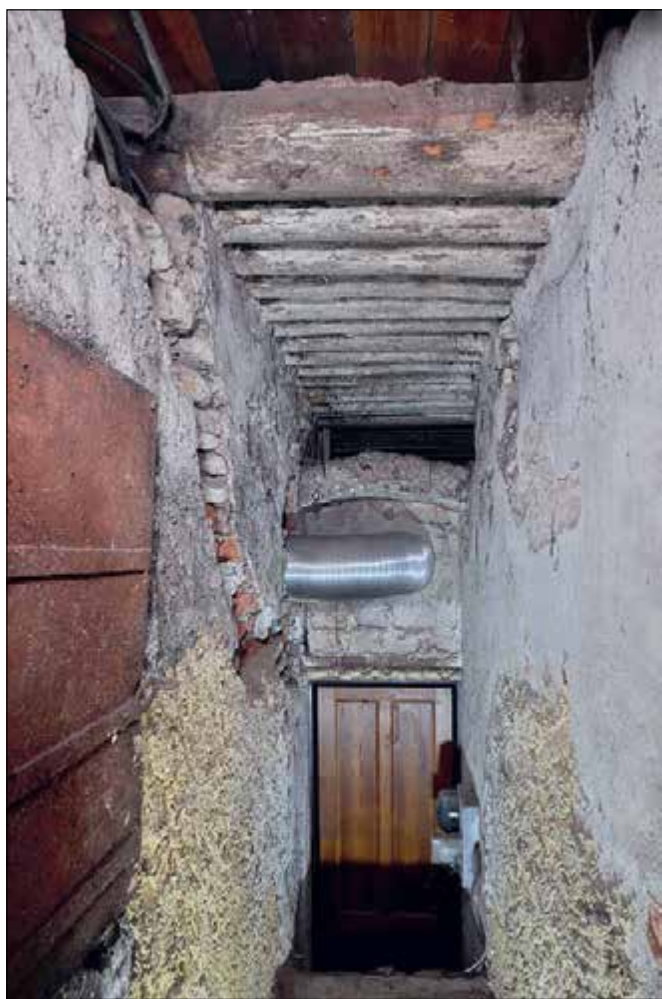
Obr. 21: Kněževy, hostinec čp. 102. Povaly stropu v přízemí, patrné v podschodištním prostoru (m. č. 1.09b). Pohled k jihu, vlevo příčná zeď oddávající šenkovnu, resp. dodatečně zřízený výčep (stav 2021).

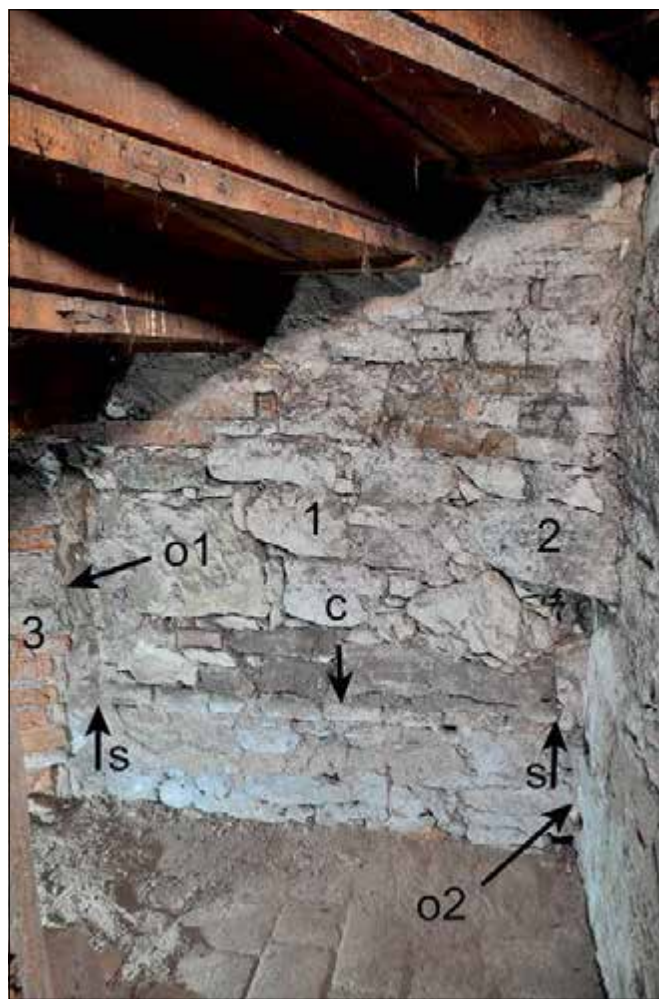
Obr. 22: Kněževy, hostinec čp. 102. Severní stěna podschodištního prostoru (m. č. 1.09b); 1 – zazdívka patrně dveřního otvoru; 2 – zakřivený líc zdiva schodiště (na spáru přiloženého k omítané severní stěně); 3 – zdivo schodiště; o1, o2 – omítky starší než schodiště; S – svíslé spáry v místech špalet patrně dveřního otvoru; C – řádka cihel v zazdívce otvoru, související nejspíše s technologií zazdívky (stav 2021).

Na severní stěně prostoru (č. 1.09b) je možné vypořizovat cca 20 cm nad podlahou vodorovnou řádku cihel a po jejích stranách směrem vzhůru probíhající svislé spáry (obr. 22: c, s). V obou spárách je patrná do hloubi zdiva zabíhající omítka s vápennými nátěry. Spára na východě se nachází cca 10 cm od kouta, kde můžeme při podlaze pozorovat i zbytky omítky pokračující na východní stěně. Omítka v západní spáře navazuje na omítku líce severní stěny, jež zabíhá směrem k západu za plentu (tzn. za obloukovou část zdiva schodiště). Rovný úsek severní stěny tedy můžeme považovat za zazdívku staršího otvoru, zrušeného nejspíše v souvislosti se vznikem stávajícího schodiště.

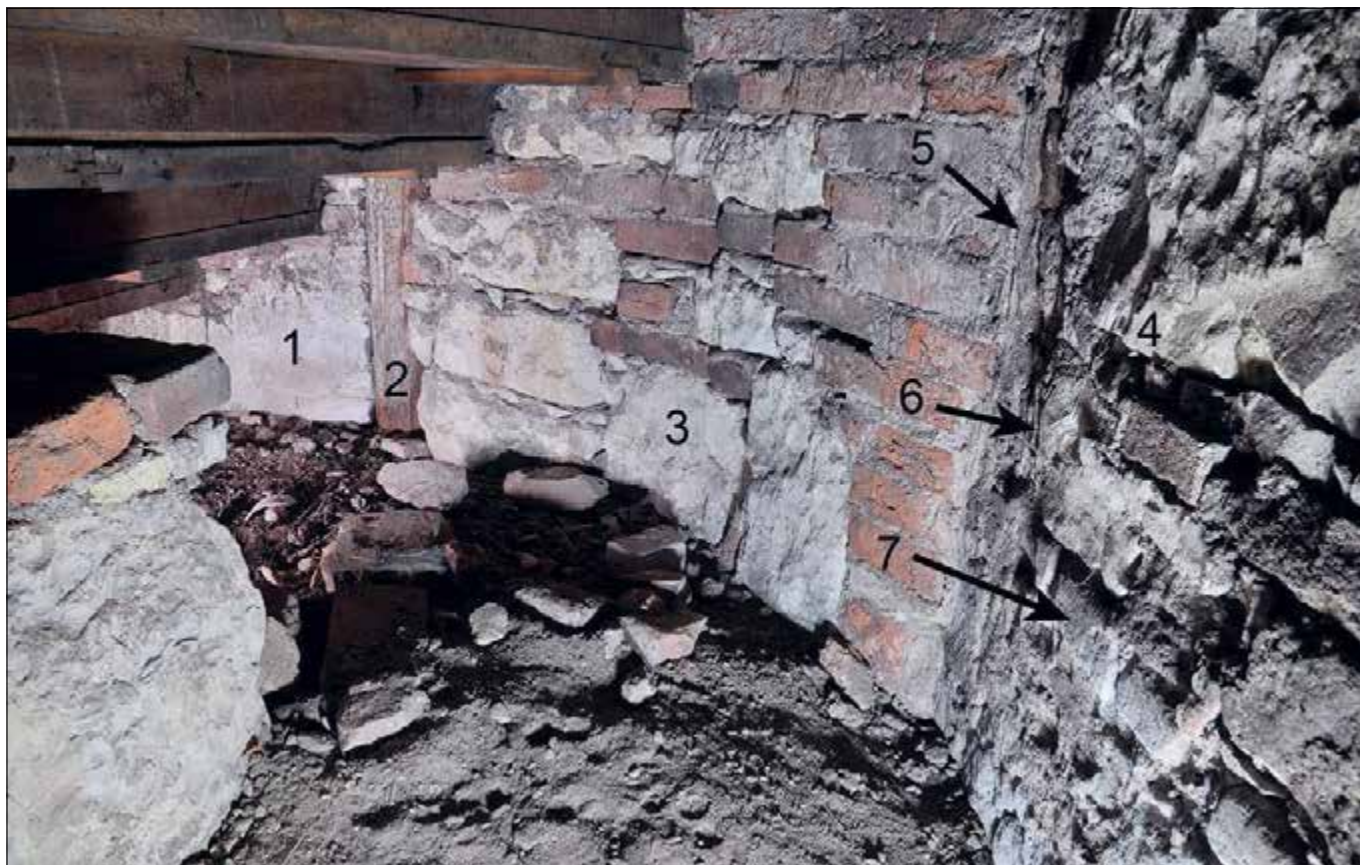
Obr. 23: Kněžves, hostinec čp. 102. Severozápadní kout podschodištního prostoru (m. č. 1.09b); 1 – omítaný líc příčky oddělující komoru (m. č. 1.10); 2 – stojka zárubně původního vstupu do komory; 3 – zakřivené zdivo schodiště; 4 – zazdívka patrně dveřního otvoru na severní stěně (srov. obr. 22: 1); 5 – omítka zabíhající za zdivo schodiště; 6 – svislá spára v místě špalety patrně dveřního otvoru; 7 – řádka cihel v zazdívce patrně dveřního otvoru (srov. obr. 22: C) (stav 2021).

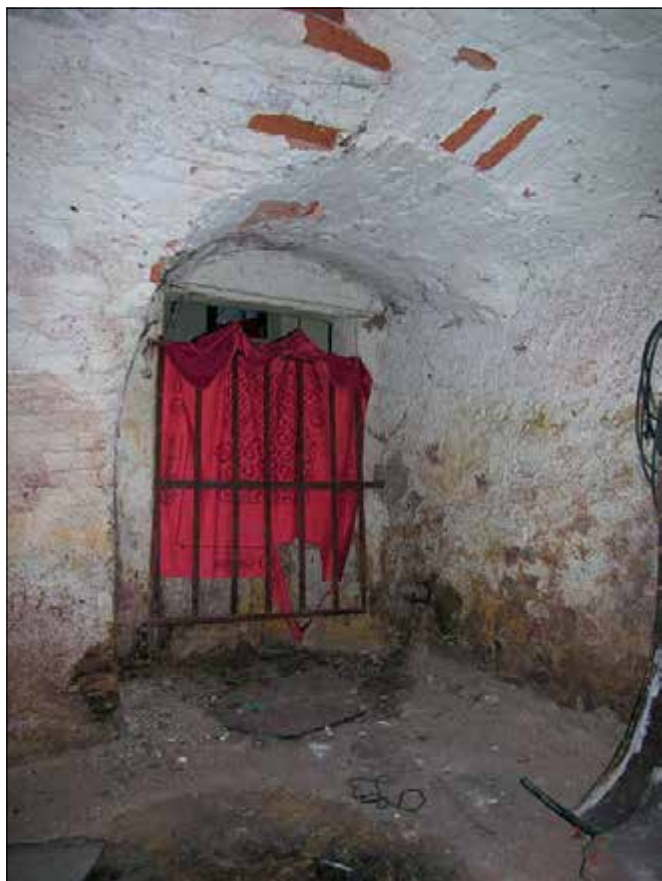
Obr. 24: Kněžves, hostinec čp. 102. Jihozápadní kout sklepa (m. č. 0.01), původní, nyní zrušený vstup z chodby (stav 2012).

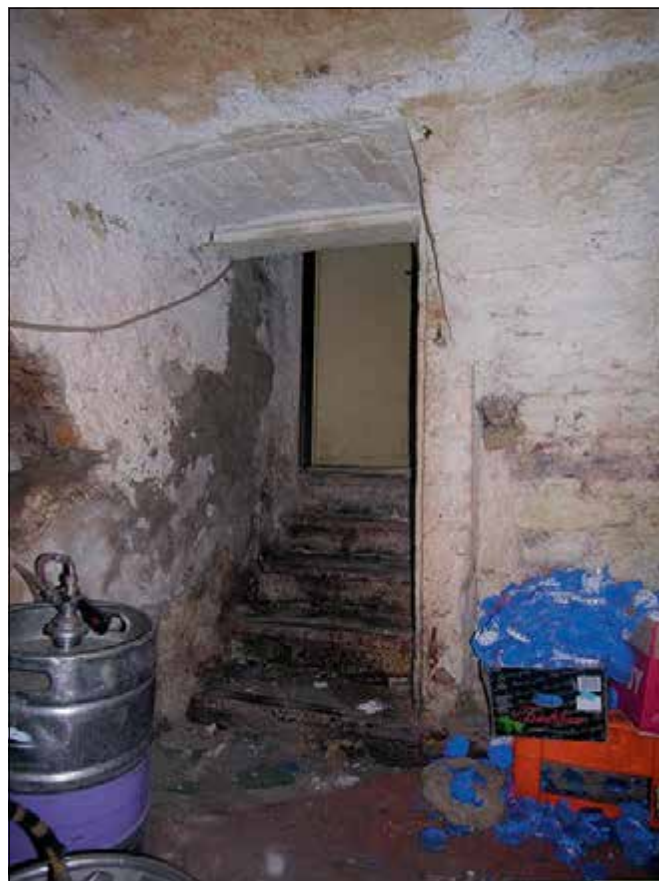
Obr. 25: Kněžves, hostinec čp. 102. Jihovýchodní kout sklepa (m. č. 0.01), druhotný vstup z chodby (stav 2012).

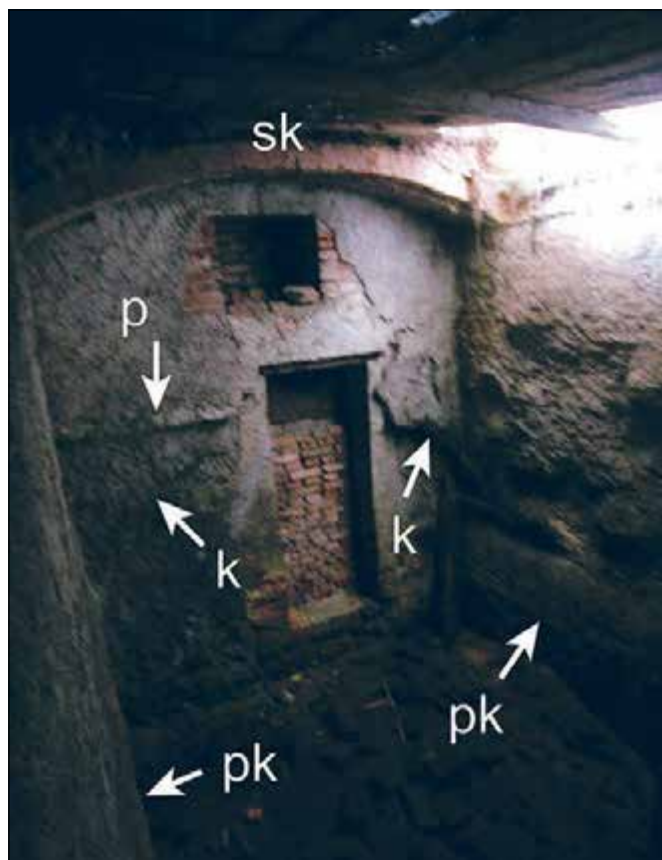
Obr. 26: Kněžves, hostinec čp. 102. Západní strana sklepa (m. č. 0.02); sk – fragment dodatečné (segmentové) klenby; p – otisk podlahy; k – fragmenty původní (valené) klenby; pk – pata valené klenby (stav 2012).
