RANĚ NOVOVĚKÝ HOSTINEC V KNĚŽEVSI U RAKOVNÍKA

Jan Veselý
Alena Nachtmannová
Jan Kypta

Early Modern Inn in Kněževs near Rakovník

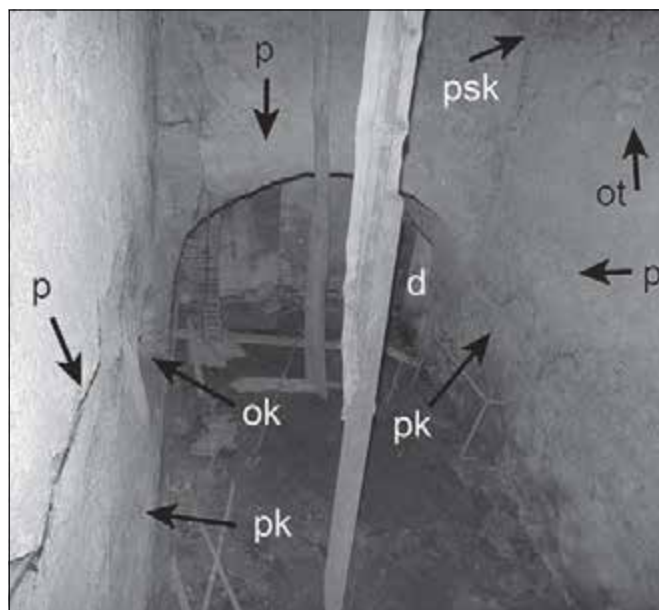
Obr. 27: Kněžves, hostinec čp. 102. Východní strana sklepa (m. č. 0.02); psk – pata dodatečné (segmentové) klenby; p – otisk podlahy; ot – drobný průřez v zadržce vstupního otvoru z komory (m. č. 1.10) do prostoru nad původní (valenou) klenbou; d – zazděný vstup ze sklepní prostory (m. č. 0.01); ok – okenní otvor v severní stěně; pk – pata valené klenby (stav 2012).

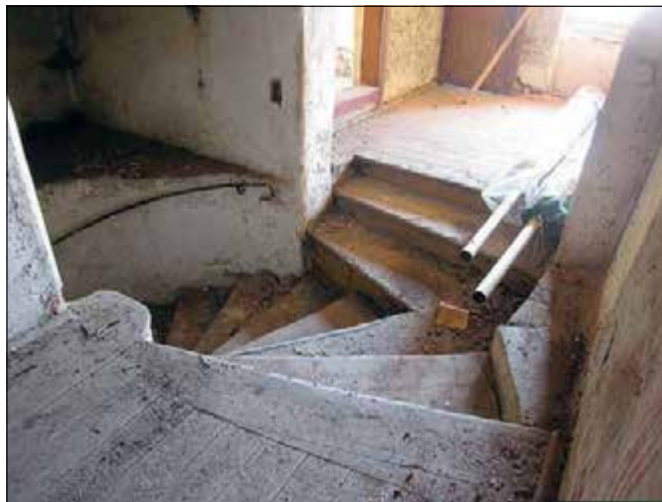
Obr. 28: Kněževes, hostinec čp. 102. Vyústění schodiště z přízemí do patra, pohled k severozápadu (stav 2012).

S ohledem na charakter popsaných úprav není vyloučeno, že již kolem roku 1800 došlo k vybudování dnešního velkorysého schodiště do patra (obr. 28), jako pravděpodobnější se nám ale jeví jeho příslušnost k následující vývojové fázi. Tou je podle nalezených vročení i dendrochronologicky datovaných prvků úprava krovu, kterou klademe s jistotou mezi roky 1840 a 1850. Rozšíření severního traktu do dnešní podoby řadíme jen rámcově do 2. poloviny 19. století. Dendrochronologie v tomto směru poskytla pouze nahodilé, ne zcela sourodé údaje, neboť analyzované prvky námetků krovu a stropu nad patrem severního traktu přinesly datace mezi léty 1849 a 1898.⁵⁸⁾ Nově vystavěné pokoje jsou doloženy archivně k roku 1858 jako existující a východní část severního traktu je doplněna na reambulovaných mapách stabilního katastru z roku 1870 (obr. 3).

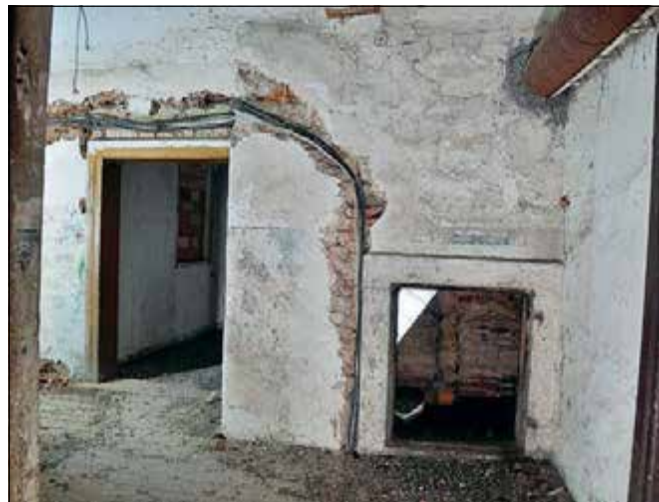
Obr. 29: Kněževes, hostinec čp. 102. Východní strana síně v patře (m. č. 2.01), vlevo vstup do m. č. 2.05, vpravo kamenné ostění otvoru do obslužného prostoru kamen (stav 2012).

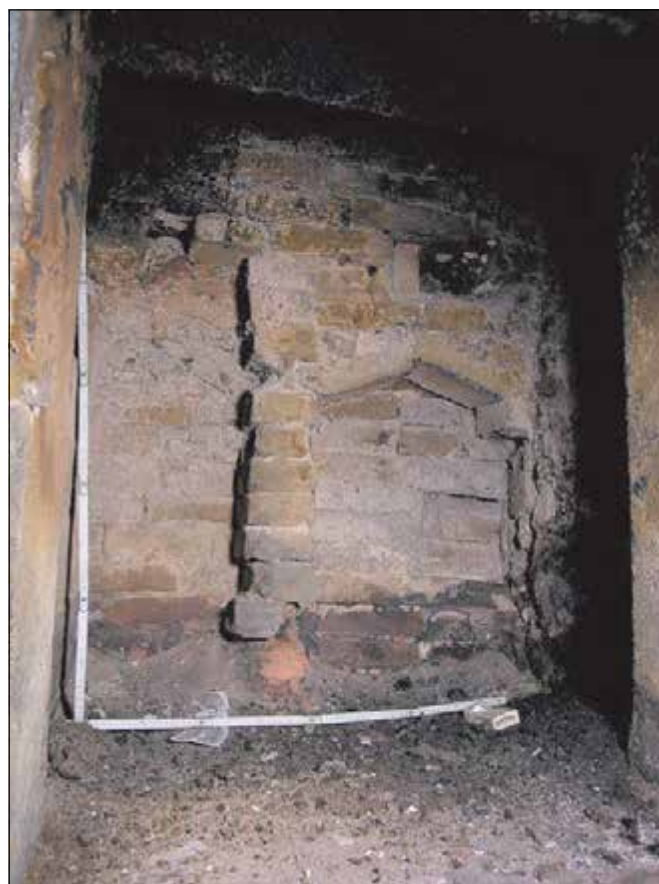
Obr. 30: Kněževes, hostinec čp. 102. Obslužné otvory zaniklých topidel v m. č. 2.05 a 2.03 (srov. obr. 29) (stav 2012).

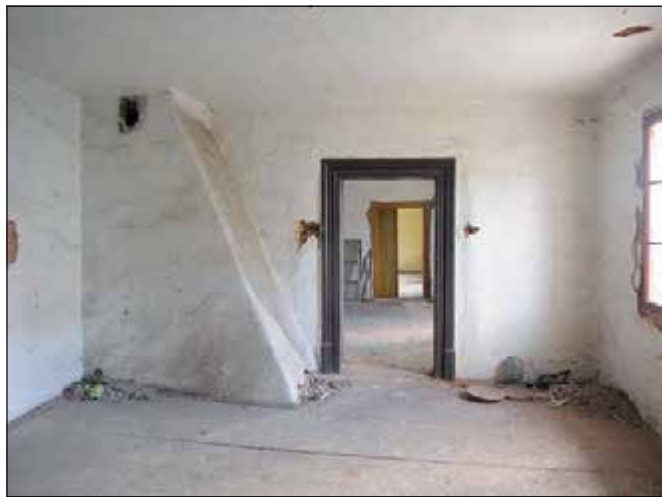
Obr. 31: Kněžves, hostinec čp. 102. Východní stěna síně v patře (m. č. 2.02) se vstupem do m. č. 2.03 a zdívkou komínového průduchu odvádějícího zplodiny z dymníku kuchyně v přízemí (stav 2012).

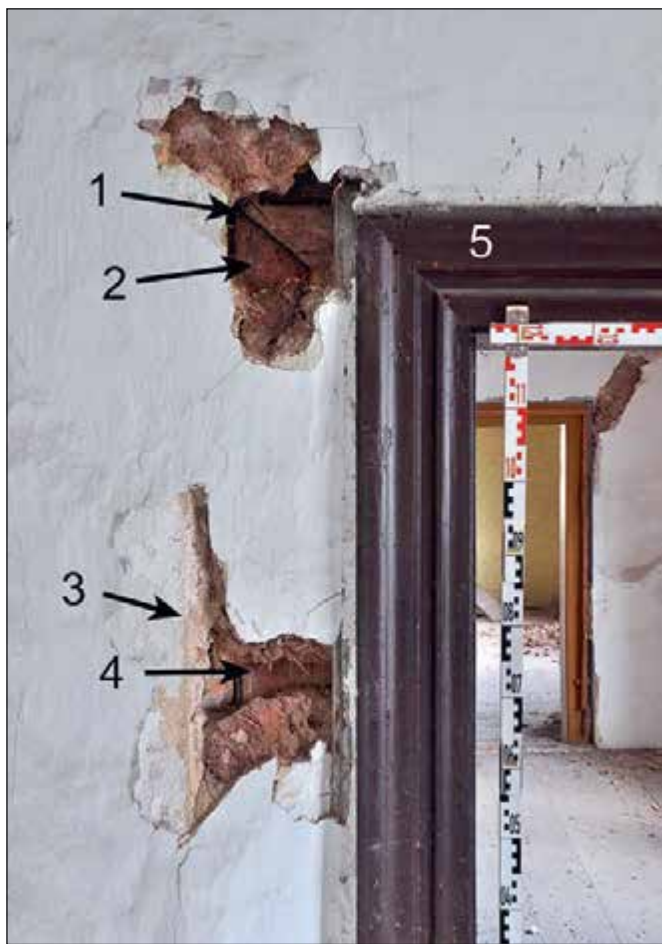
Obr. 32: Kněžves, hostinec čp. 102. Západní strana vstupu do m. č. 2.03, sondy s odhalenou původní zárubní otvoru (srov. obr. 31); 1 – diagonální spára styku sloupku a překladu zárubně; 2 – červený nátěr na původně pohledové části zárubně; 3 – šikmá fazeta omítky nabíhající k zárubni; 4 – otisk hrany omítky, u kterého končí červený nátěr; 5 – pozdně barokní profilovaná obložka (stav 2012).

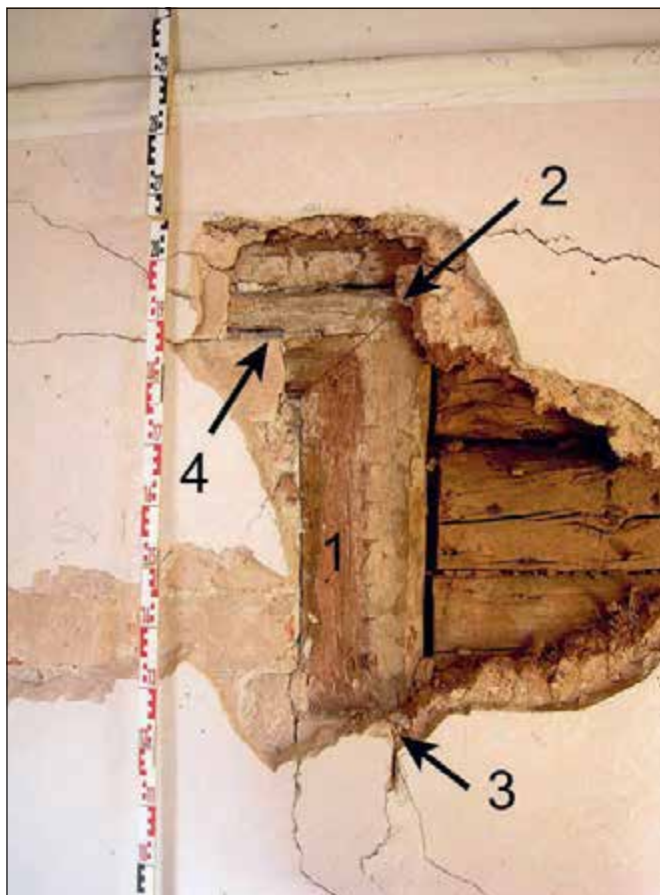
Obr. 33: Kněževs, hostinec čp. 102. Detail zárubně původního vstupu v severní stěně m. č. 2.04; 1 – červený nátěr pohledově se uplatňující partie zárubně z první vývojové fáze; 2 – diagonální spára styku sloupku a překladu zárubně; 3 – zešíklé ukončení původní hliněné omítky; 4 – vyříznutí překladu související s druhotným zvýšením světlosti otvoru na přelomu 18. a 19. století (stav 2021).

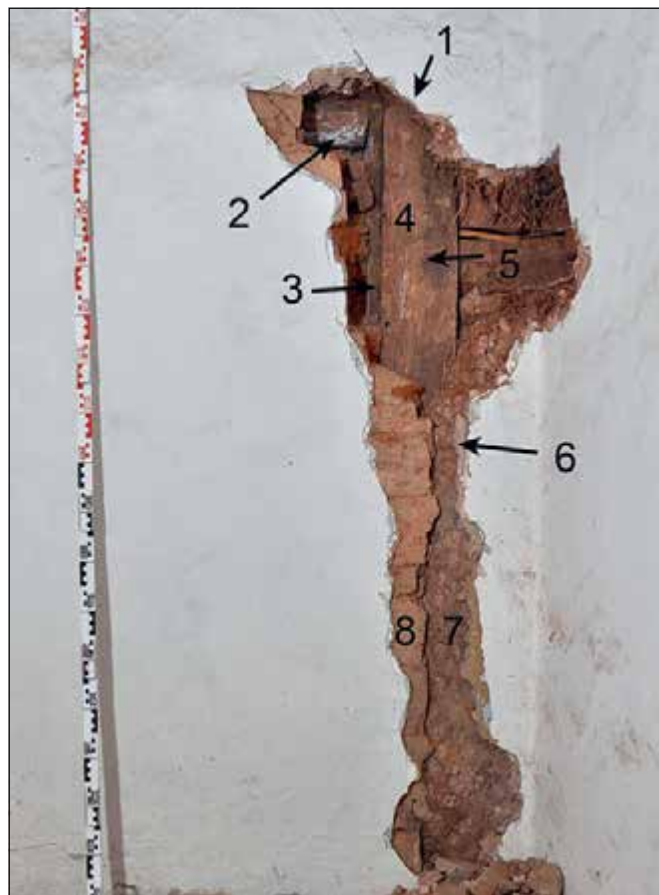
Obr. 34: Kněževs, hostinec čp. 102. Jihozápadní kout m. č. 2.02 s částečně obnaženou zárubní původního exteriérového dveřního otvoru; 1 – vodorovná spára mezi trámem roubení a sloupkem zárubně; 2 – vápenný nátěr na průběžném trámu roubení / překladu otvoru, dokládající funkčnost otvoru po delší dobu; 3 – polodrážka pro dveře; 4 – červený nátěr pohledově se uplatňující partie zárubně z první vývojové fáze; 5 – svislé rozhraní mezi červeně natřenou partií zárubně a partií skrytou pod původní hliněnou omítkou; 6 – hrana šikmé fazety omítky s nátěry, navazující na zárubeň; 7 – původní hliněná omítká s fazetou bez nátěrů; 8 – zazdívká otvoru z cihel na vápennou maltu (stav 2021).

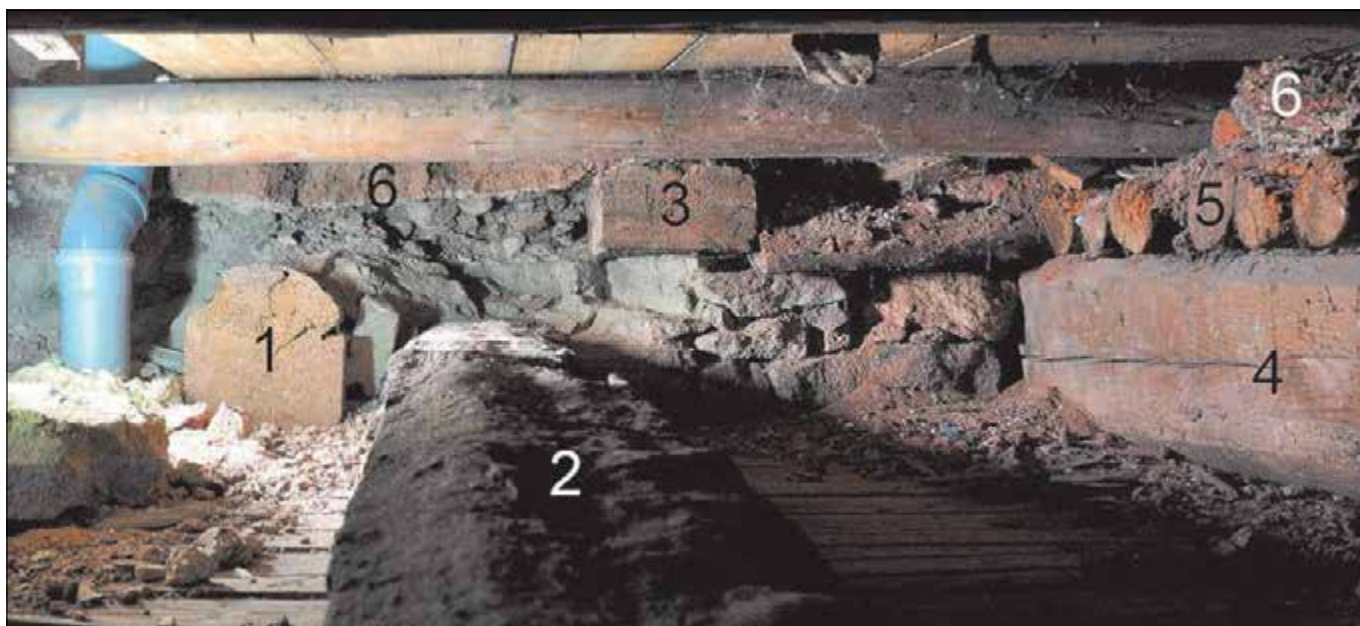
Obr. 35: Kněževs, hostinec čp. 102. Nálezová situace pod podlahou m. č. 2.02, pohled k jihu na korunu obvodového zdiva přízemí; 1 – zhlaví druhotně vyříznutého stropního trámu (1682+d); 2 – rákosník dnešního podhledu kuchyně; 3 – zhlaví konzoly předpokládané podesty jižního dveřního otvoru v síni patra; 4 – mladší stropní trám vložený po zrušení klenby kuchyně pod zaříznuté konce původního povalu (5); 6 – zbytky původní hliněné podlahy patra (stav 2021).

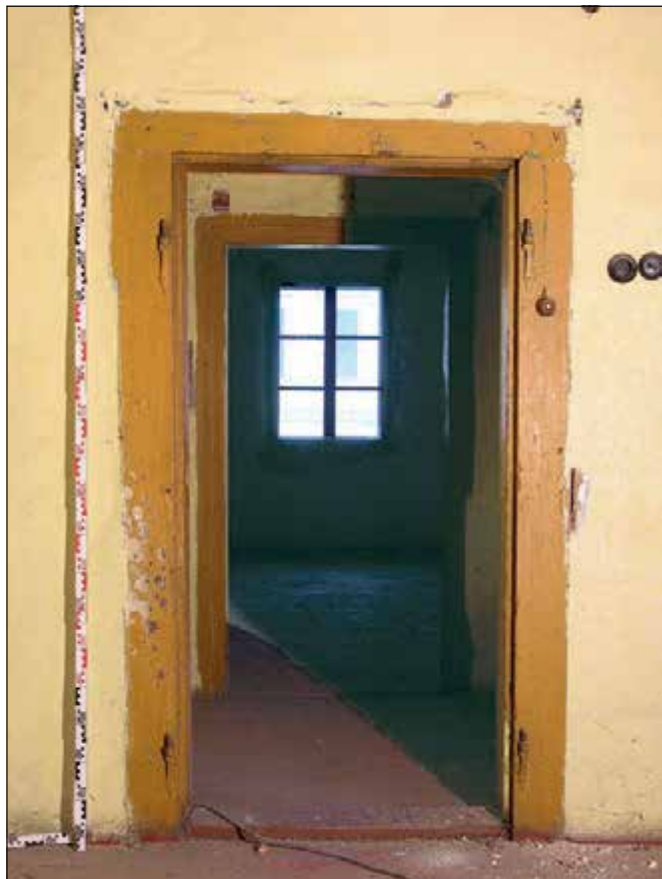
Obr. 36: Kněžves, hostinec čp. 102. Severní strana vstupu z m. č. 2.08 do 2.10. Barokní obložky zárubně s ušima a s kovanými trny závěsů pro dvoukřídlé dveře (stav 2021).

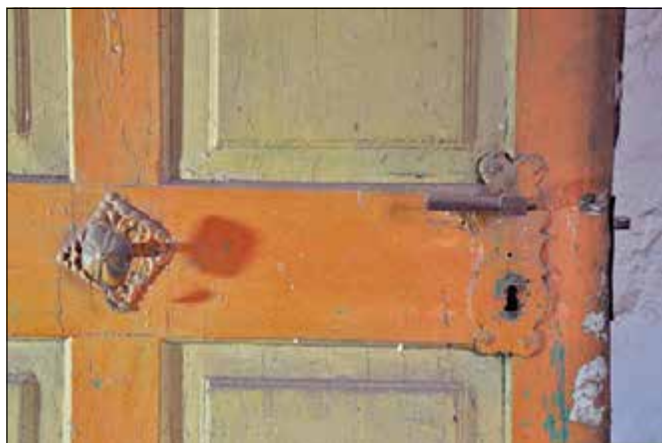
Obr. 37: Kněžves, hostinec čp. 102. Detail dveří z m. č. 2.08 do 2.09, s druhotně osazeným barokním kováním – přítluhou a zámkem (stav 2021).

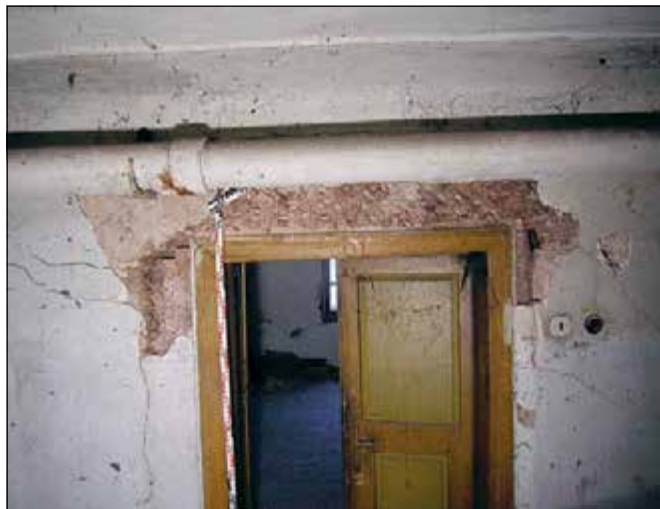
Obr. 38: Kněžves, hostinec čp. 102. Severní strana vstupu z m. č. 2.05 do 2.03. Patrný je druhotný charakter osazení stojek zárubně do roubení. Stojky jsou pobity rákosovými hřebíky pro lepší přilnutí vápenné omítky (stav 2021).

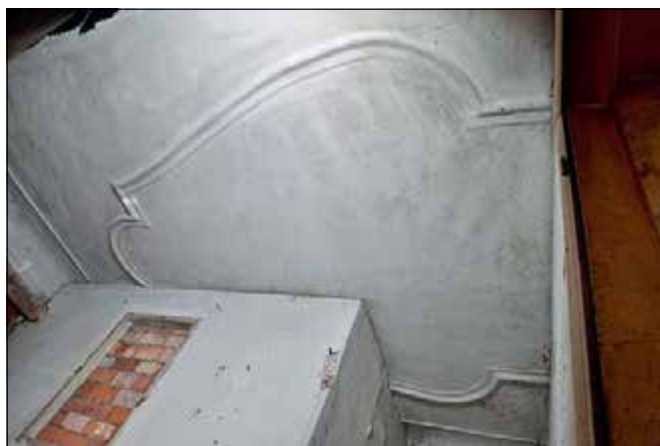
Obr. 39: Kněžves, hostinec čp. 102. Nádrovní zrcadlo v m. č. 2.05 (stav 2021).

podhledy pozdně barokního typu – prkna natlučená zespodu na stropní trámy jsou pobita rákosem a omítnuta vápennou maltou; stropy mají vysoké fabiony vyrůstající z profilované římsy a štuková zrcadla (obr. 39). Ve dvou místnostech severního traktu (č. 2.14 a 2.15) jsou rovněž podhledy s vápennou omítkou na rákos, avšak jen s drobným, neodsazeným fabionem. Specifické jsou pak podhledy západního dílu jádra, kde chodbička (č. 2.08) má podhled ze širokých pohledových překládaných prken, zatímco oba pokoje (č. 2.09 a 2.10) mají podhledy z vápenné malty na rákos, avšak s ostrými kouty bez přechodových fabionů.

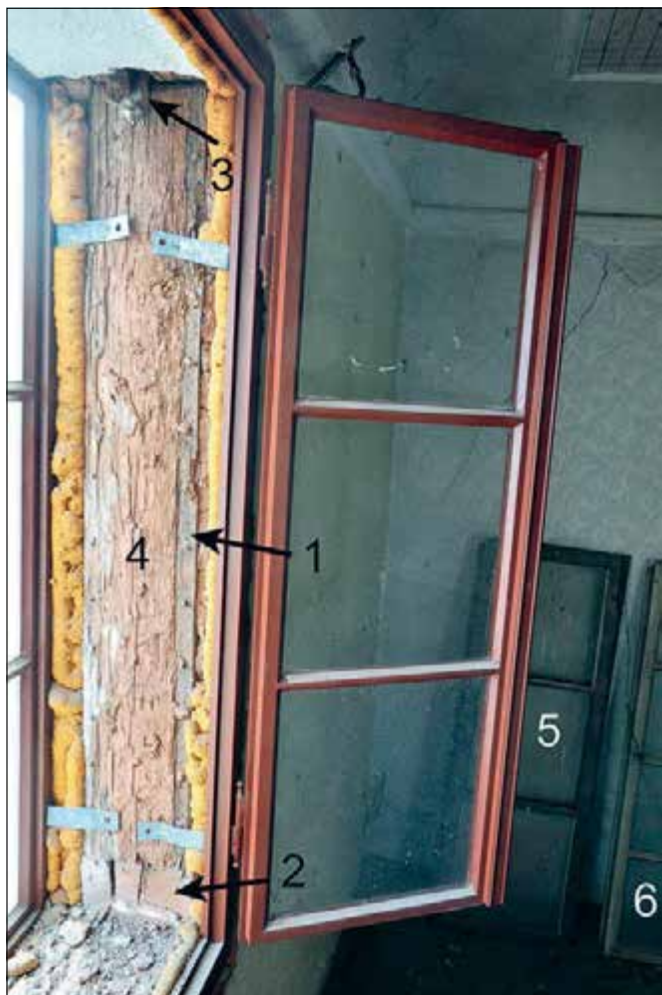
Obr. 40: Kněžves, hostinec čp. 102. Západní špaleta okna v jižní stěně m. č. 2.04, zbavená omítky. Odhalen sloupek původní tesařské zárubně otvoru; 1 – zbytek původní polodrážky pro okno; 2 – druhotně proříznutý dubový parapet zárubně s dlabem a čepem sloupku; 3 – diagonální styk sloupku a překladu s vnitřním čepem; 4 – plocha sloupku odtesaná při rozšiřování otvoru na přelomu 18. a 19. století; 5 – křídlo šestitabulkového okna z přelomu 19. a 20. století; 6 – křídlo osmitabulkového okna pozdně barokního až klasicistního charakteru (stav 2012).

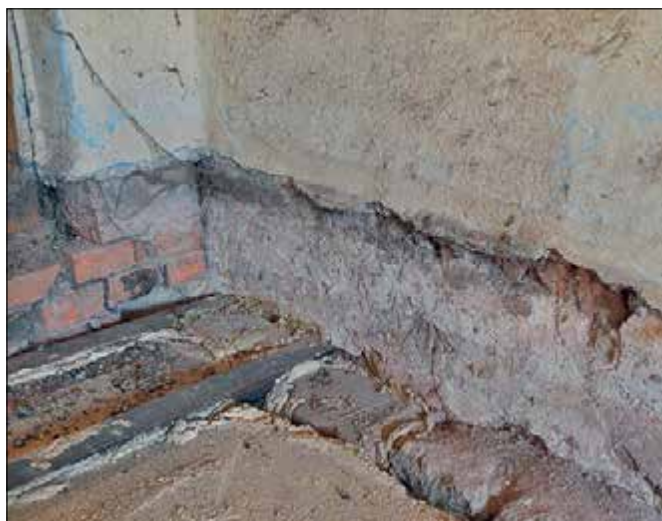
Obr. 41: Kněžves, hostinec čp. 102. Jihovýchodní kout m. č. 2.12. Nad patou zaniklé segmentové klenby m. č. 1.11 dochována pod úrovní podlahy patra omítka původní severní fasády roubeného patra s malovaným červeným soklem v úrovni odpovídající podlaže předpokládané pavlače (stav 2021).

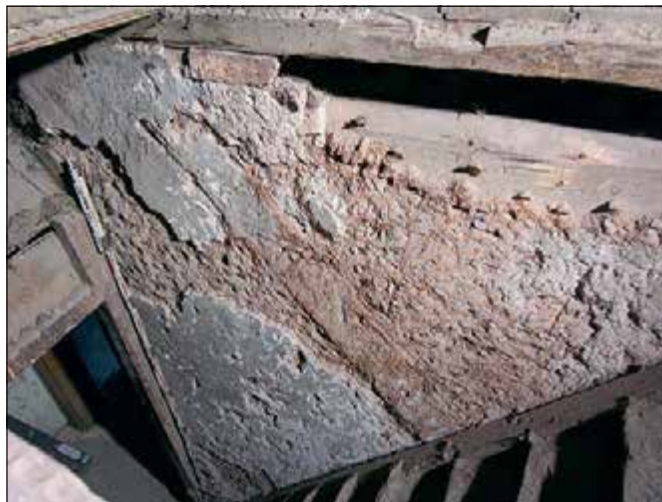
Obr. 42: Kněževes, hostinec čp. 102. Západní strana schodiště na půdu se stopou po starším schodišti v hliněné omítce – šikmá jizva po zábradlí vyplněná plombou. Vlevo u konce měřítka šikmý výřez v průvlaku stropu pro schodnici (stav 2012).

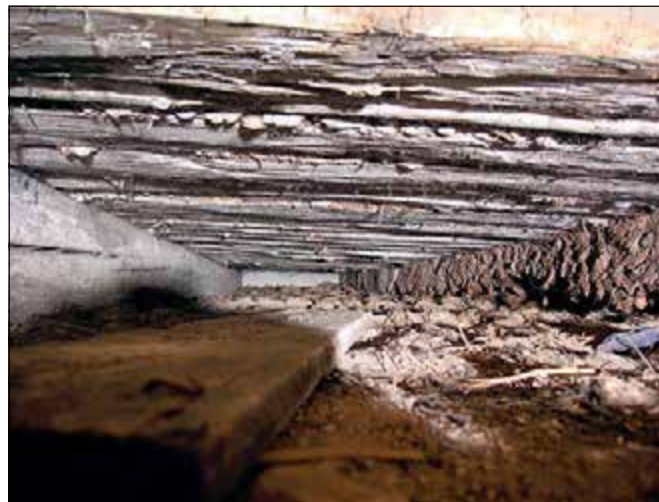
Obr. 43: Kněževes, hostinec čp. 102. Pohled do mezistropního prostoru nad m. č. 2.01 a 2.02. Vlevo stropní / vazný trám s vápennými nátěry; nahoře hrubé líce půlených povalů s vápenným nátěrem; vzadu a částečně vpravo bílé líce interiérové omítky stěn; dole rub dřevohlinitého tyčového podhledu z přelomu 18. a 19. století, zadlabaného do hliněné omítky roubené stěny – vpravo (stav 2012).

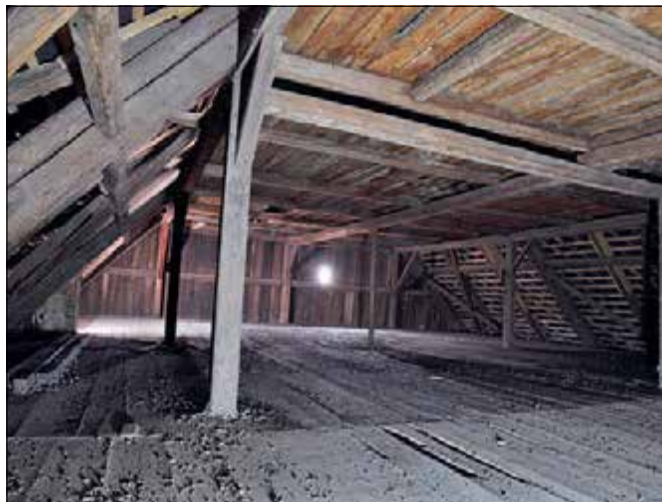
Obr. 44: Kněževs, hostinec čp. 102. Spodní podlaží podstřeší se stojatou stolicí (kolem roku 1850), pohled k východu (stav 2021).

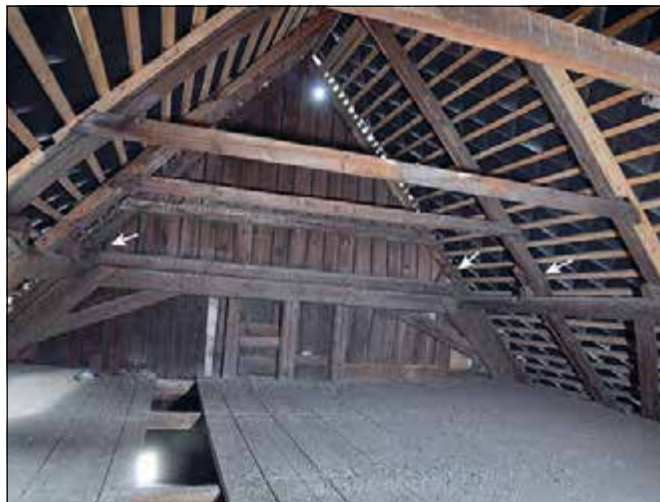
Obr. 45: Kněževs, hostinec čp. 102. Horní podlaží podstřeší, pohled k západnímu štítu s kompletně dochovanou ležatou stolicí i původním hambalkem. Zvýrazněna místa nastavení horních částí krokví, svědčící o někdejší existenci polovalby (stav 2021).

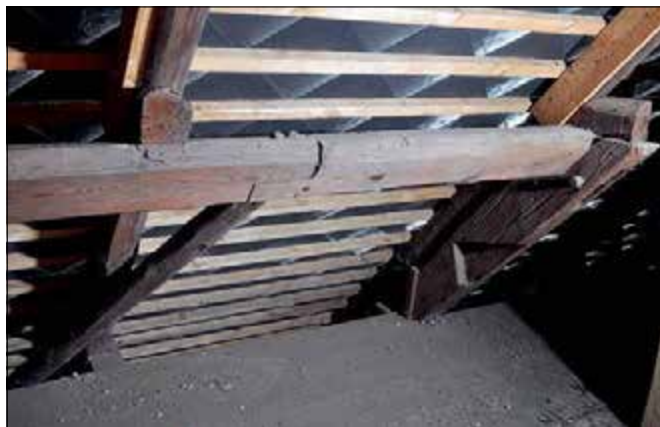
Obr. 46: Kněževs, hostinec čp. 102. Detail původních prvků barokního krovu – pětiboká vaznice s napojením, sloupek ležaté stolice s dlabem po pásku, odřezané zbytky původní rozpěry a hambalků (stav 2021).

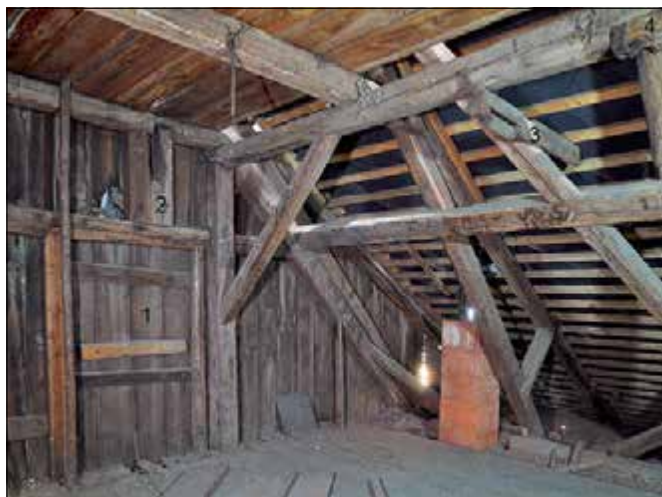
Obr. 47: Kněžev, hostinec čp. 102. Spodní podlaží v podstřeší při západním štítu, místo s největší koncentrací nápisů. Zbytky mechanismu pro vytahování zboží: 1 – zabetonovaný manipulační otvor; 2 – otvor pro kladku vrátku; 3 – vodící váleček pro lano vrátku; 4 – horní lože bubnu vrátku (stav 2021).

V západním štítě se při severní stojaté stolicí nacházela nakládací dvířka s vrátkem, zmíněná již v popisu fasád. Zbytky vrátku se v podkroví dodnes dochovaly (obr. 47).

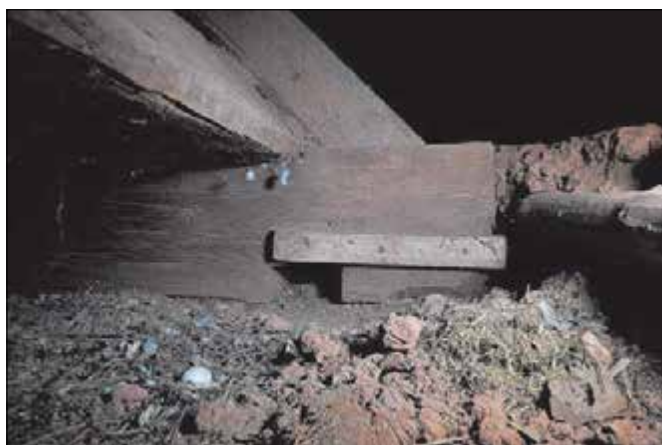
Obr. 48: Kněžev, hostinec čp. 102. Pohledově upravené zhlaví původního stropního / vazného trámu s dokladem existence pavlače na severní straně – dlabem pro ližinu rámu se zábradlím pavlače (srov. obr. 10: 4). Dobře je patrné okosení spodní hrany a čela trámu s výběhy (stav 2021).
