K PODOBĚ DVORA SE ZÁMKEM V CHLUMU U DOLNÍ LOMNICE

Jan Žižka

Po roce 2012 zanikl beze stop dvůr se zámeckou budovou v Chlumu u Dolní Lomnice (okres Praha-východ). Krátce před tím se podařilo provést rámcový průzkum dvora. Z něho vycházející příspěvek charakterizuje jeho celkové uspořádání a podobu, stáří i stavební úpravy jednotlivých obytných a hospodářských budov.

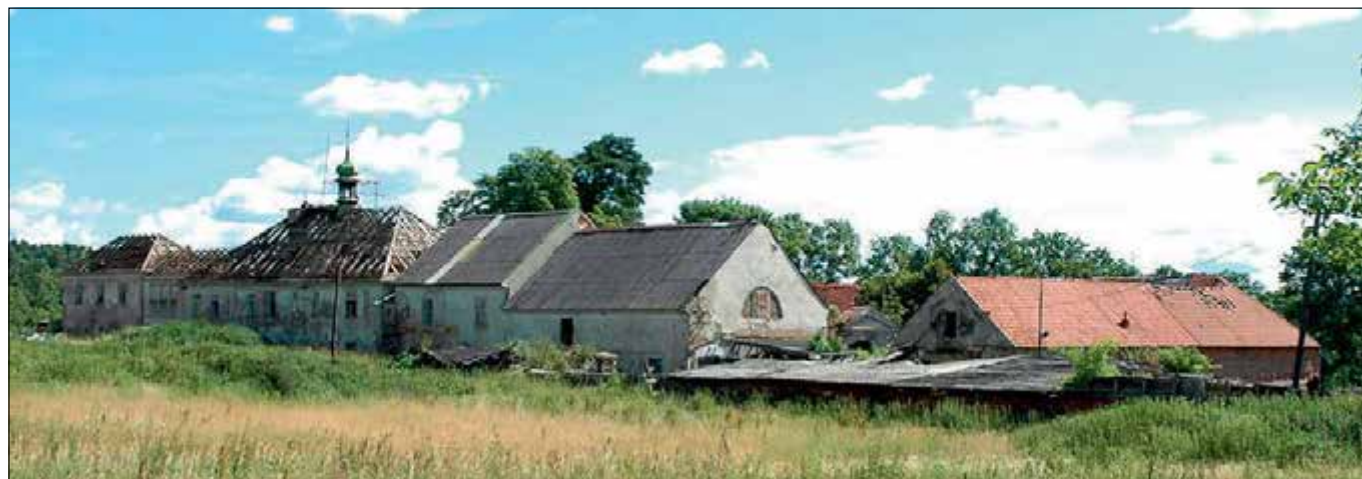
Obr. 1: Chlum u Dolní Lomnice (okres Praha-východ), celkový pohled na dvůr od jihozápadu. Vlevo v popředí budova zámečku mezi navazující vilou a chlévem, vpravo brána s konírnou, v pozadí část střechy stodoly (všechny snímky autor, 2011).

Abb. 1: Chlum b. Dolní Lomnice (Bez. Prag-Ost), Hof, Gesamtansicht von Südwesten. Links im Vordergrund das Schloßchen zwischen der anschließenden Villa und den Ställen, rechts das Tor mit dem Pferdestall (alle Fotos Autor, 2011).

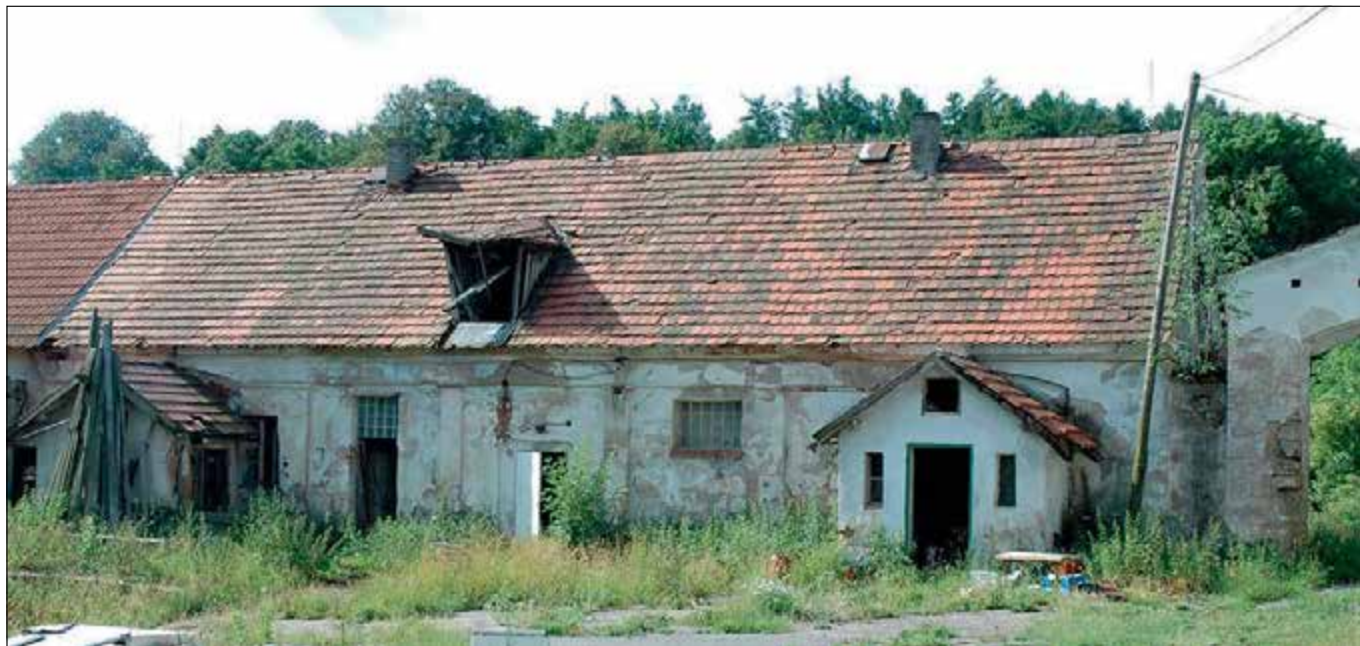
Obr. 2: Chlum u Dolní Lomnice, nádvorní průčelí bývalé konírny z poloviny 19. století s přístavky z 30. let 20. století.

Abb. 2: Chlum b. Dolní Lomnice, Hof, ehemaliger Pferdestall, Hoffassade (Mitte des 19. Jahrhunderts, Zubauten aus den 1930er Jahren).

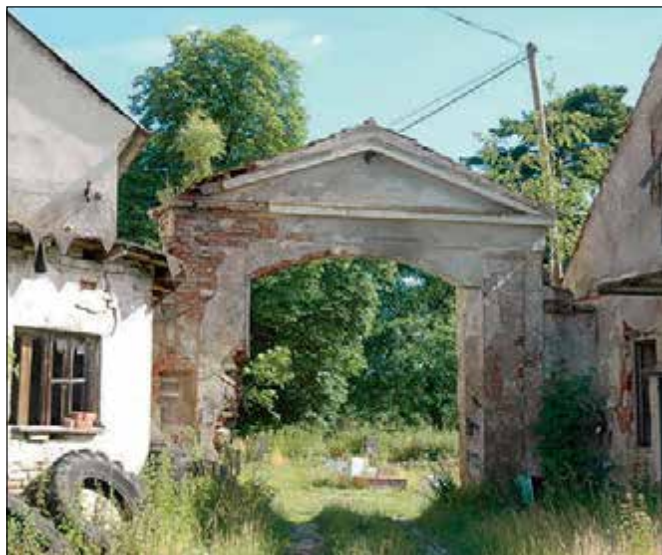
Obr. 3: Chlum u Dolní Lomnice, brána dvora.

Stlačeně sklenutý vjezdový otvor brány rámovala edikula s redukovanými pseudodórskými pilastry a kladím, nesoucí trojúhelný fronton. Na bránu navazovala navzájem kolmá štítová čela konírny a chléva s velkými termálními otvory vyplněnými cihelnou mřížovinou. Průčelí chléva nad ním zdobily sluneční hodiny. Vnější – jižní fasáda konírny – měla utilitární úpravu zbavenou detailů. Naopak do prostoru dvora se konírna obracela symetricky komponovaným průčelím o pěti osách, členěným redukovanými, pseudodórskými pilastry nesoucími náznak kladí s profilovanou římsou. Trojice středních obdélných polí odpovídala konírně se vstupem v ose budovy, krajní pole kočárovým kolnám. Segmentové záklenky jejich vjezdových otvorů s vraty vybíhaly z hlavic masivnějších pilastrů. Vjezdové otvory překrývaly novodobé, symetricky řešené a sedlovými střechami zastřešené, vstupní přístavky. Interiér byl zastropen obdélnými poli pruských klenob do pasů.

Abb. 3: Chlum b. Dolní Lomnice, Hof, Tor.

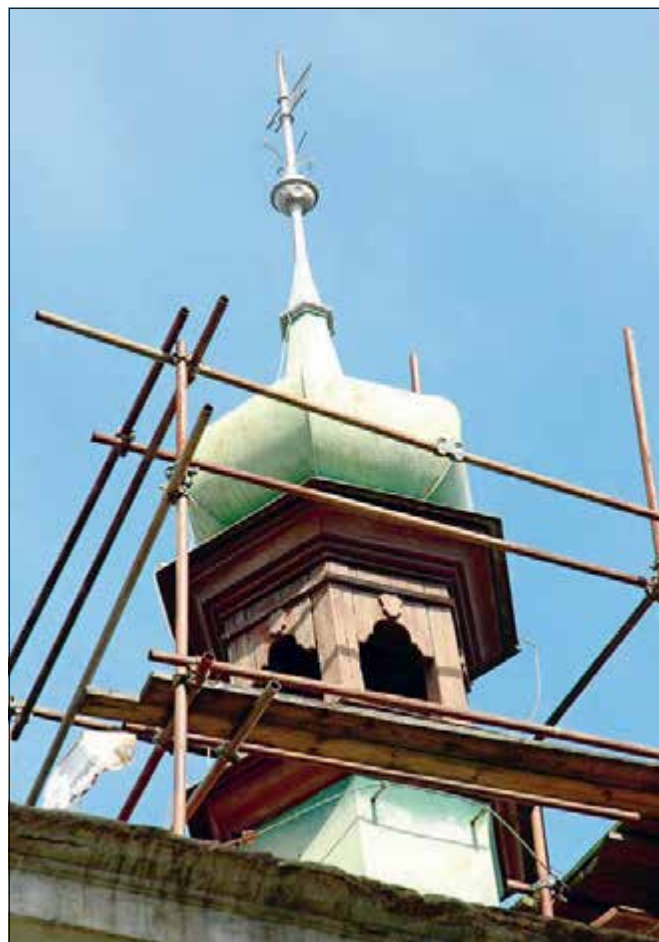
Skutečnou ozdobou budovy byla šestiboká věžička, zastřešená drobnou cibulovou střechou. Dřevěné, neoplechované tělo lucerny vyrůstalo z masivní římsy a neslo korunní římsu s náznakem kladí. Trojlaločné nadpraží okenních otvorů spínaly klenáčky zvláště obrysu. Cibule měla výraznou hrotnici s patečním prstencem a makovicí. Z makovice vyrůstala vzhůru čtveřice křivkově vyhnutých prutů nesoucí počáteční písmena německých názvů světových stran. Hrotnice vrcholila otočnou korouhvičkou s letopočtem 1910.

Obr. 4: Chlum u Dolní Lomnice, detail věžičky z roku 1910 na hřebenu střechy zámku – panského domu.

Datace 1910 na věžičce novobarokního charakteru ukazuje, že zde v této době, za Lea Zellera, který statek držel v od zimy 1910 do roku 1916, probíhaly určité úpravy.¹¹⁾ Zřejmě nejpozději v této době mohl vzniknout také pícník nad chlévem. V roce 1939 nechali manželé Svobodovi podle návrhu architekta Jindřicha Vlčka realizovat zejména úpravy a přístavby obytných budov.¹²⁾ Zahradní dům nebyl zbořen, ale pouze zvýšen o patro a doplněn schodišťovým rizalitem. Úpravy na exteriéru v maximální míře ctily klasicistní charakter budov, na který navázaly okenní výplně i římsy. Interiér dostal podobou úpravu s větším uplatněním dřevěných prvků. Lze

Abb. 4: Chlum b. Dolní Lomnice, Schloßchen, Detail vom Dachreiter aus dem Jahr 1910.

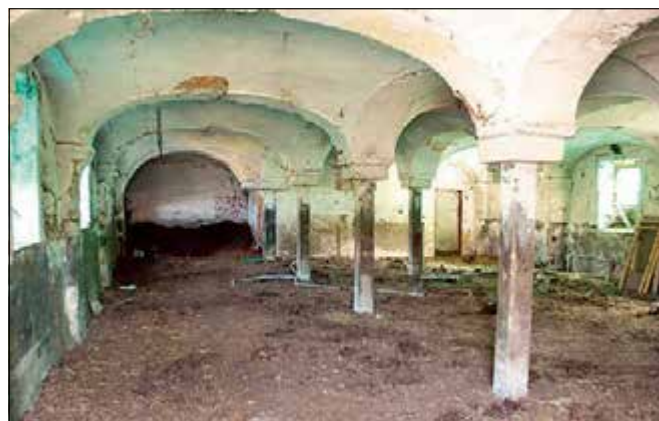
kově odpovídající téměř záměcku. Jednoduché fasády s okenními otvory chléva, rámovanými režnými cihelnými šambránami, sdruženými štěrbinami pícničku a okny v lici obytné části, ukončovaly římsy rozdílné profilace. Trojlodní interiérový chléva s užší střední lodí, odpovídající obslužné chodbě byl zastropen plackovými klenbami do pasů. Pasy vybíhaly z abaků osazených na subtilní železobetonové sloupky. Původní úprava s římsovými hlavicemi se dochovala u přístěnných polopilířů a v interiéru přípravní, oddělené příčkou od prostoru chléva při osazení železobetonových sloupů.

Obr. 5: Chlum u Dolní Lomnice, interiér kravského chléva na západní straně dvora. Klasicistní pláňkové klenby nesou železobetonové sloupky.

předpokládat, že právě tehdy došlo také k některým úpravám hospodářských budov. Zejména tomu nasvědčuje kultivovaně provedená modernizace chléva se subtilními železobetonovými sloupky vynášející klenby, které zlepšily manipulační prostor při obsluze dobytka. Stav areálu po této poslední kvalitní úpravě zachycuje letecká měřická fotografie z roku 1946.¹³⁾ Kromě hlavních budov jsou na ní dobře patrné třeba symetricky řešené vstupní přístavky do bývalé konírny i nově postavený nebo modernizovaný skleník. Na přírodně krajinářský park na severu navazoval na východě sad s pravidelně vysázenými stromy, do kterého byl vložen obdélný bazén, v jehož ose na jižní straně stál altán. Jižně od konírny se rozkládala zelení-

Abb. 5: Chlum b. Dolní Lomnice, Hof, Kuhstall an der Westseite, Innenraum. Die klassizistischen Platzgewölbe sind von Betonsäulen getragen.

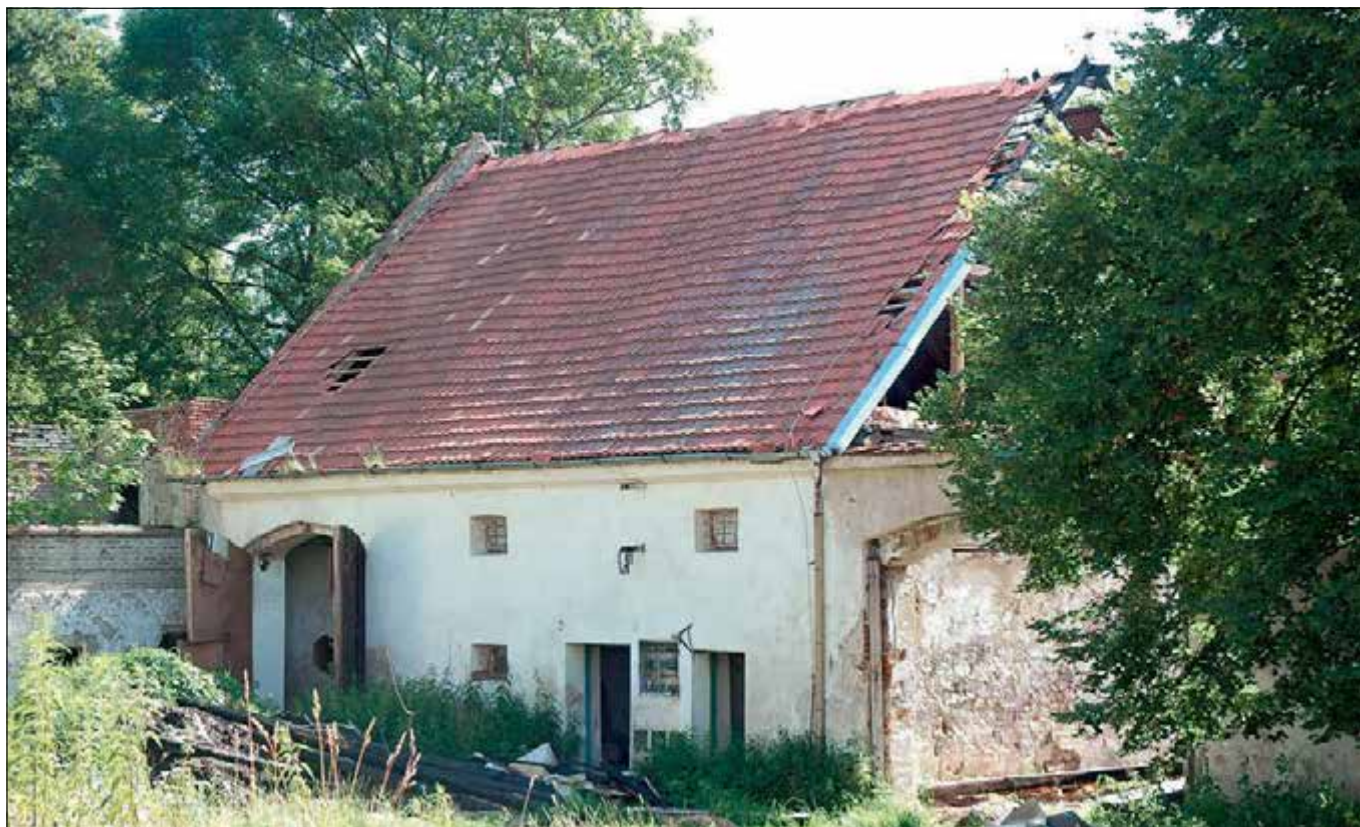
Na východě uzavírala dvůr hmotově celistvá hospodářská budova, zastřešená částečně dochovanou sedlovou střechou. Vnější i vnitřní fasáda postrádala, kromě z větší části jednoduché římsy, architektonický detail. Pouze v jižní části se na vnější východní fasádě dochoval klasicistní římsový profil s výraznou deskou. Šířku budovy určovala stodola o dvou mlatech se segmentově sklenutými vjezdy, umístěnými při čelních obvodových zdech, vymezujících její interiér. V interiéru stodoly bylo patrné lomové zdivo s mladší nadezdívkou. Původní větrací systém, až na jednu zazděnou šterbinu, zanikl proložením novodobých otvorů. Střechu nesl krov Rankovy konstrukce, z poloviny zničený požárem a v jižní části nahrazený novodobým vaznicovým krovem. Perna a jižní mlat měly povlakový strop. Kamenná zeď oddělovala jižní mlat od stájového prostoru, zřejmě určeného pro tažné voly, zaklenutého čtyřmi obdélními poli pruských kleneb do stlačených pasů, vybíhajících z polopilířů. Na severu navazovala na mlat patrová sýpka s dvojicemi ležatě obdélních zamřížovaných okenních otvorů a v ose umístěným vstupem v přízemí. Sýpka sousedila s vozovou kolnou se segmentově sklenutým vjezdovým otvorem, který tvarově odpovídal vjezdům do stodoly, s dochovanými vraty na točnách. Její interiér byl zaklenut čtyřmi poli placek do pasů, které vybíhaly z plochých polopilířů, dodatečně přízděných k obvodovému zdivu. K západu vybíhající kotce pro vepře měly vstupy s kamenným ostěním s rovným nadpražím. Nad kotci se dochovalo zdivo skleníku, pod zaniklou prosklenou plochou, obrácenou k jihu, vyzděné z cementových cihel.

Obr. 6: Chlum u Dolní Lomnice, sýpka na východní straně dvora, vpravo vjezd na mlat stodoly, vlevo vrata kolny a část čelní zdi kotců pro vepře se skleníkovou nástavbou.

Abb. 6: Chlum b. Dolní Lomnice, Hof, Speicher an der Ostseite, rechts Einfahrt zur Tenne in der Scheune, links das Schuppentor und Teil von Front der Schweinebuchten mit Gewächshausaufbau.

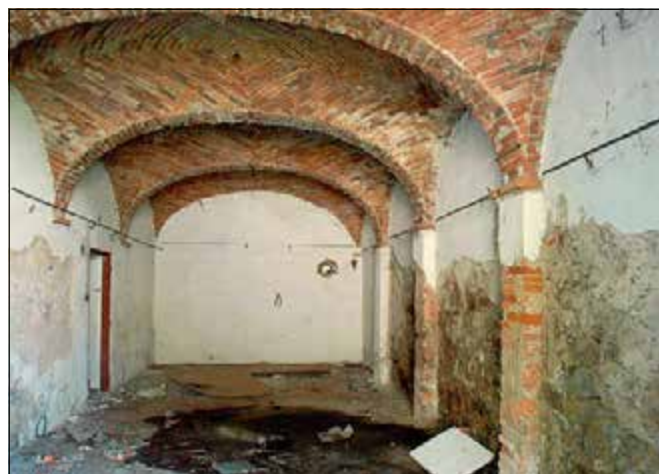
Obr. 7: Chlum u Dolní Lomnice, hospodářský dvůr, interiér kolny v sousedství sýpky.

Abb. 7: Chlum b. Dolní Lomnice, Hof, Schuppen neben dem Speicher, Inneres.
