# OBYTNÝ DŮM ČP. 1 V HOSPODÁŘSKÉM DVOŘE V KLUČOVĚ

Jan Žižka

## Residential House No. 1 in the Klučov Farmstead

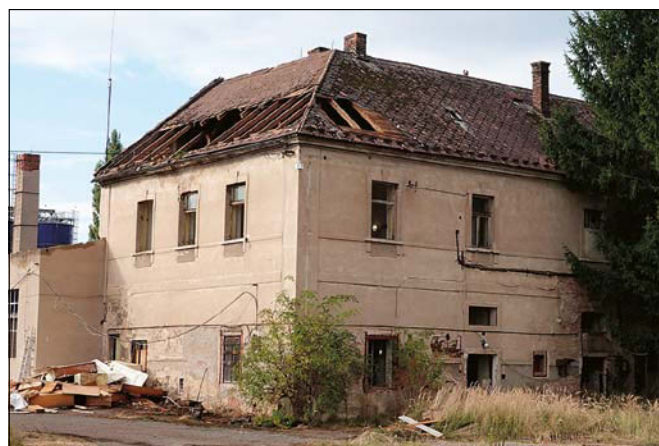
**Obr. 1: Klučov (okres Kolín), pohled na dům v hospodářském dvoře od jihovýchodu (všechny snímky autor).**

Abb. 1: Klučov (Bez. Kolín), Wirtschaftshof, Hofansicht von Südosten (alle Fotos Autor).

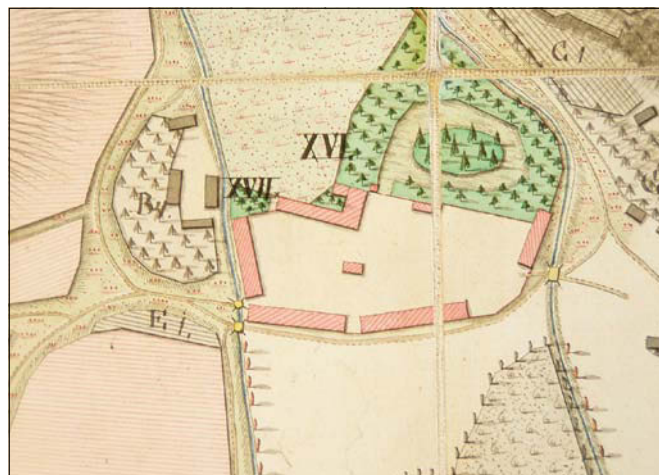
Obr. 2: Klučov, situační plán dvora z roku 1811, na severní straně v západní části dvora při zahradě s tvrzíštěm dvoukřídlá budova s domem čp. 1 s navazujícím jižním křídlem – kravínem. Po západním boku domu „dvoreček“ s chlívkou (převzato z práce A. Nachtmannové, o. c. v pozn. č. 5).

Abb. 2: Klučov, Lageplan des Hofes, 1811, an der Nordseite des westlichen Hofteils beim Garten mit Burgstall, das zweiflügelige Gebäude mit dem Haus Nr.-Konskr. 1 mit angeschlossenem Südflügel – dem Kuhstall. An der Westseite des Hauses „Hoflein“ mit Kleinhaustierställen (übernommen aus der Arbeit von A. Nachtmannová, s. Zit. in Anm. 5).

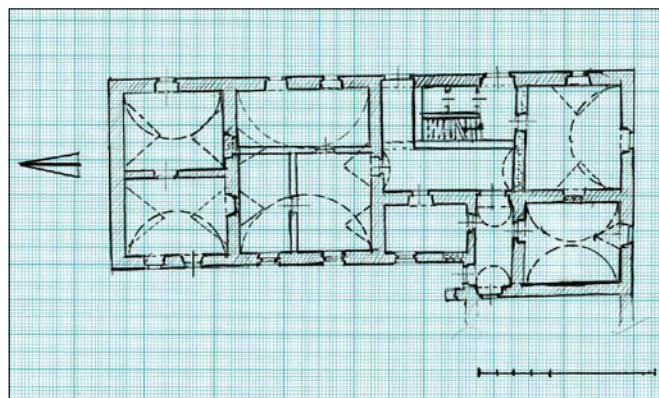
Obr. 3: Klučov, dům ve dvoře, skica půdorysu přízemí. Na základě schematického zaměření, poskytnutého Ing. arch. J. Němečkem, upravil a doplnil autor. Šrafované zdivo vymezuje prostory, popisované v 70. letech 17. století v urbáři, tečkované 18. – počátek 19. století, neznačené po roce 1900. Vpravo velká, dodatečně rozdělená síň, ze které vybíhá chodba ke kravínu s kuchyní a komorou po bocích. Vlevo prostor ratejny a při čele domu dvě komory.

Popisu v urbáři, až překvapivě věrně i přes mladší úpravy, odpovídá dochované dispoziční uspořádání přízemí domu včetně klenebních konstrukcí. Pokud si odmyslíme příčnou, na spáru vloženou zeď a schodiště, tak se nám na východní straně v rozsahu šířky dvou současných příčných traktů jasně rýsuje „velká síň klenutá“ protáhlého půdorysu. Z její valené klenby s výsečemi zbyla část, kterou je zastropen prostor v jihovýchodním nároží. Tomuto uspořádání odpovídají dvě okna na „vejchod a jedno na poledne“. Ze síně přístupný velký prostor ve třetím traktu byl onou „ratejnou klenutou dlážděnou“ se stopou po otopném zařízení – „kamnech“. Segmentově sklenuté okenní niky mohou náležet tehdejší „oknům na vejchod“. V její severní obvodové zdi se dochovaly niky a zřejmě částečně portály dveří do dvou komor klenutých dlážděných“ za ratejnou. Rozdělení jednotně zaklenutého prostoru čtvrtého – severního traktu s cihelnou dlažbou se v mladší úpravě dochovalo dodnes. Do někdejší kuchyně, se zbytky klenby s dýmníkem nad novodobým podhledem se ze síně stále vchází dveřmi v kamenném portálu. Z dveří do další „komory klenuté dlážděné s oknem na poledne, kterou šafář potřebuje“, se dochovala nika v západní zdi jihovýchodního prostoru odděleného ze síně. Chodba mezi ní a kuchyní je onou „šíjí klenutou ke kravínu“. Téměř intaktně se dochoval portál s nikou „dveří na pantích do dvorečka zdmi obhrazeného“. Lze předpokládat, že šířka jižního traktu spolu s šířkou chodby odpovídá původní šířce kravína pro 30 kusů, který zde stál v 17. století. Patro domu pak bylo přisazeno k již rozšířenému kravínu, který odpovídal dvouradému stání s obslužnými chodbami. Funkce „dvorečka“ lichoběžného obrysu s chlívků a kurníky se zřejmě v určité podobě udržela až do 20. století.

Abb. 3: Klučov, Haus Nr.-Konskr. 1 im Hof, Erdgeschossgrundrisskizze, auf Grund der schematischen Aufnahme korrigiert und ergänzt vom Autor. Schraffiertes Mauerwerk grenzt die im Urbar aus den 1670er Jahren beschriebenen Räume ab, punktiert – 18. bis Anfang des 19. Jahrhunderts; Mauerwerk ohne Ausfüllung – nach 1900.

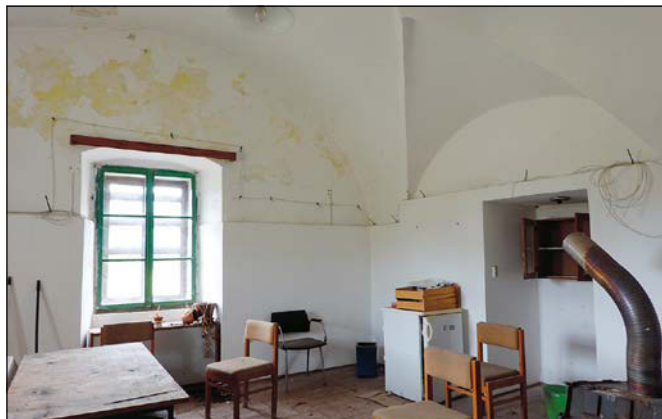
**Obr. 4:** Klučov, dům ve dvoře, interiér jihovýchodního prostoru v přízemí – pozůstatku původní podoby klenuté síně.

Abb. 4: Klučov, Haus Nr.-Konskr. 1 im Hof, Erdgeschoss, südöstlicher Raum, Inneres – Rest der ursprünglichen Gestalt des gewölbten Flurs.

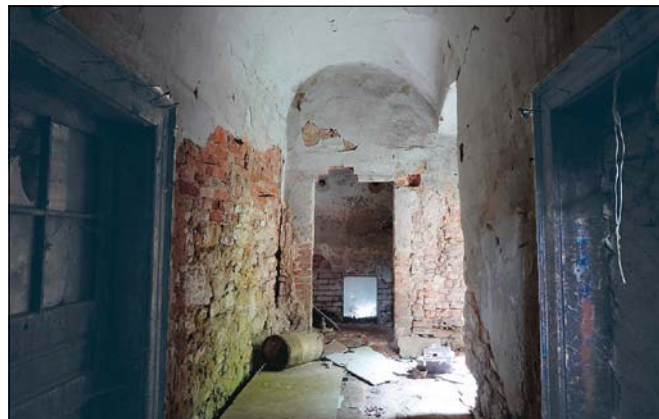
**Obr. 6:** Klučov, dům ve dvoře, pohled do chodby („štíje“) směrem ke krávině.

Abb. 6: Klučov, Haus Nr.-Konskr. 1 im Hof, „Hals“, Gang in der Richtung zum Kuhstall.

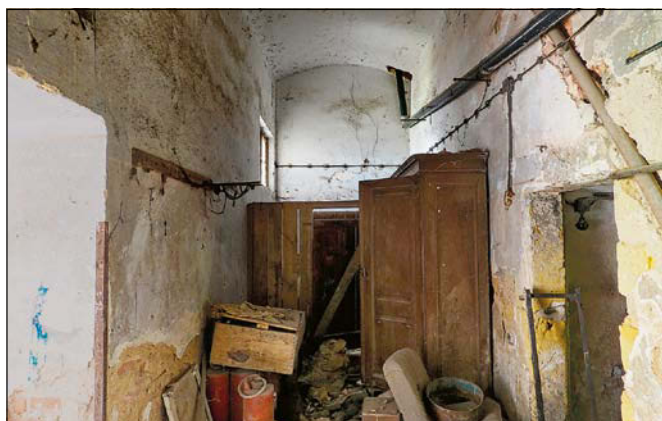
**Obr. 5:** Klučov, dům ve dvoře, interiér současné síně v podobě po úpravách domu na počátku 20. století. Vpravo vstup do bývalé kuchyně s kamenným portálem.

Chodbová síň má základní komunikační funkci. Svlakové dveře v pískovcovém portálu v západní zdi síně vedou do nevelké příčné obdélné místnosti, s omítaným podhledem, osvětlené oknem od západu. Ostění portálu lícující se zdívem, osazené v segmentově sklenuté nise se šikmými špaletami, má profilaci poměrně úzkým okosením. V místě narušeného podhledu je patrný malý úsek cihelné klenby pokryté sazemi. Klenbu nebo zbytky dýmníku vynášejí nad podhledem i pod ním osazené železné nosníky. Prostor lze tedy pokládat za někdejší kuchyni.

Abb. 5: Klučov, Haus Nr.-Konskr. 1 im Hof, Flur, Inneres in der Gestalt nach Adaptierungen des Hauses zu Beginn des 20. Jahrhunderts. Rechts der Kücheneingang mit dem Steinportal.

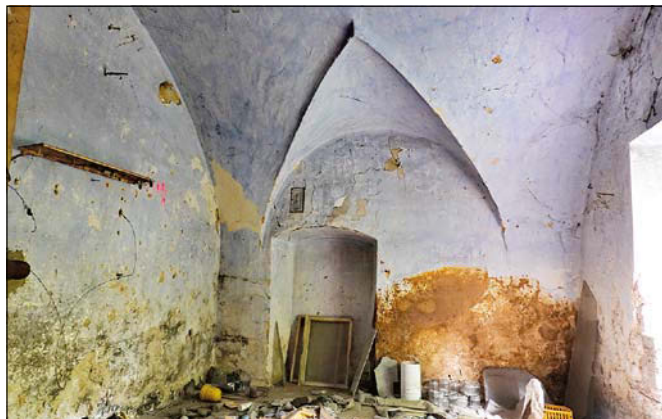
Obr. 7: Klučov, dům ve dvoře interiér západní komory v severním traktu s nikou vstupu z ratejny.

opět se zvýrazněním hran narůstajícím k vrcholu. Dnes lze do něho vstoupit pouze přímo z venku dveřmi jednak od východu a také novodobými dveřmi v místě okenního otvoru od západu. Příčka s dveřmi v tesařské zárubni dělí prostor na dvě komory – západní a východní s podlahou z cihelných dlaždic. V západní komoře je pod výsečí ve střední zdi segmentově sklenutá nika s rozevřenými špaletami zazděného vstupu z velké místnosti ve třetím traktu. Obrys obdobné zazděné dveřní niky ve východní komoře překrývá vestavba velké cihelné pece.

Abb. 7: Klučov, Haus Nr.-Konskr. 1 im Hof, Nordtrakt, westliche Kammer mit der Eingangsniše zur Gesindestube, Inneres.

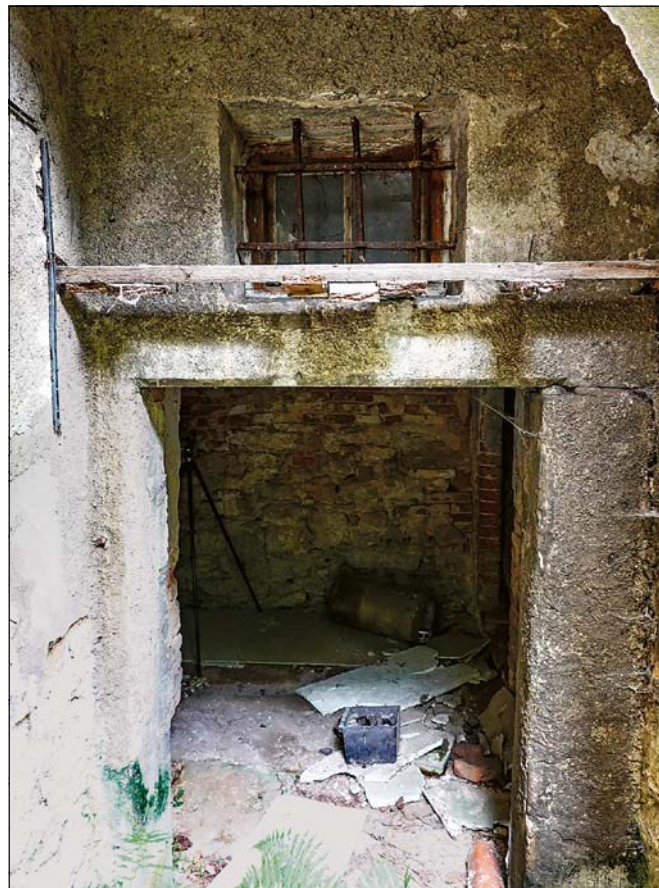
Obr. 8: Klučov, dům ve dvoře, vstup s kamenným portálem, profilovaným okosením, vedoucí z „dvorečka“ po západním boku domu do chodby ke kravínu.

Abb. 8: Klučov, Haus Nr.-Konskr. 1 im Hof, Eingang in den Gang zum Kuhstall mit dem abgefasten Steinportal vom „Hoflein“ an der Westseite des Hauses.
