K PODOBĚ A PROMĚNÁM KOSTELA SV. JAKUBA VĚTŠÍHO V ŽELENICÍCH

Eva Volfová
Jan Žižka

On the Appearance and Changes of the Church of Saint James the Greater in Želenice

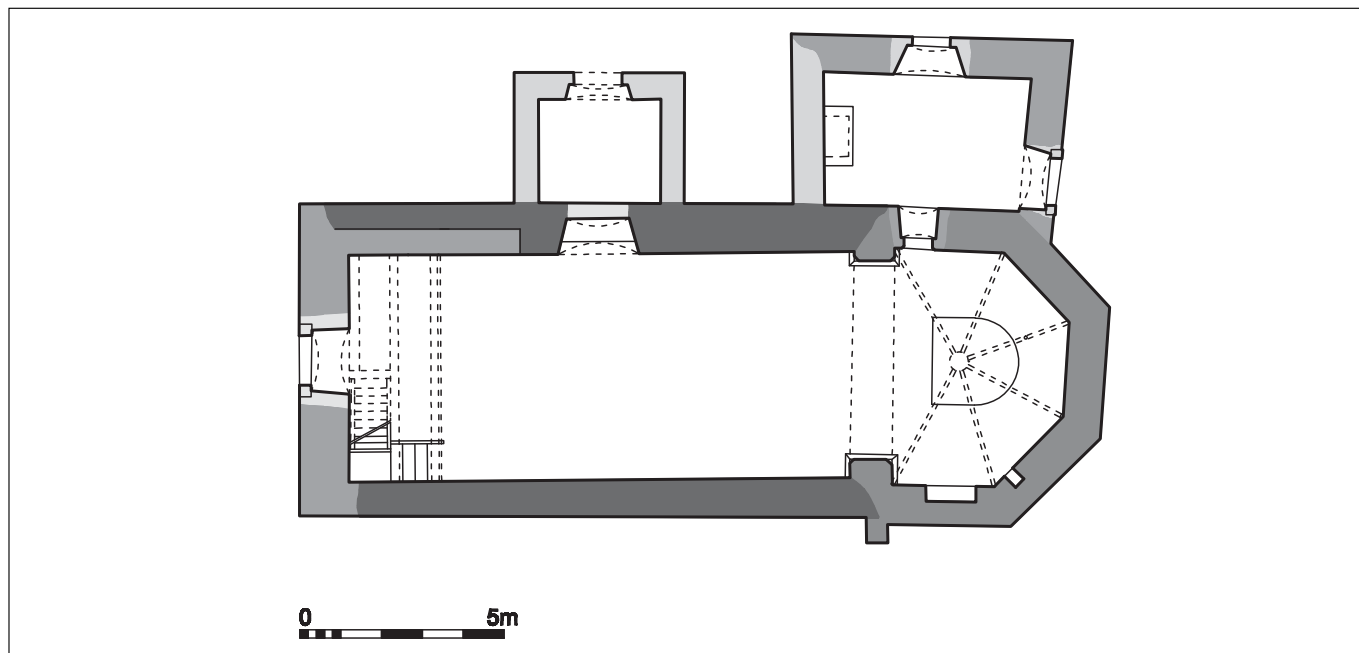
Obr. 3: Želenice, kostel sv. Jakuba Většího, skica půdorysu. Sedm stupňů šedé odpovídá zdivu z jednotlivých stavebních etap: černošedé zdivo románské; tmavě šedá – raně gotické zdivo presbytáře; sytá šedá – úpravy presbytáře a stavba sakristie konec 14. století; středně šedá – pozdně středověké zdivo západní části; světle šedá – nadezdívka a lokální vysprávky po 1650, světlejší šedá – barokní zdivo kolem okenních otvorů a štítů sakristie a předsíně, lomená bílá – novodobá zazdívka západního portálu datovaná po roce 1855 (s využitím zaměření O. Hrdličky zpracovali E. Volfová a J. Žižka, nakreslil V. Volf).

Abb. 3: Želenice, Kirche d. hl. Jakobus d. Gr., Grundrisskizze. Sieben Stufen von Grau entsprechen dem Mauerwerk einzelner Bauetappen: schwarzgrau – romanisches Mauerwerk; dunkelgrau – frühgotisches Presbyteriumsmauerwerk; sattgrau – Presbyteriumsadaptierung und Sakristeibau aus dem späten 14. Jahrhundert; mittelgrau – spätmittelalterliches Mauerwerk der westlichen Partie; hellgrau – Aufmauerung und lokale Ausbesserungen nach 1650; grauweiß – Barockmauerwerk um die Fensteröffnungen herum, Sakristei- und Vorhallengiebel; gebrochenes Weiß – neuzzeitliche Vermauerung des

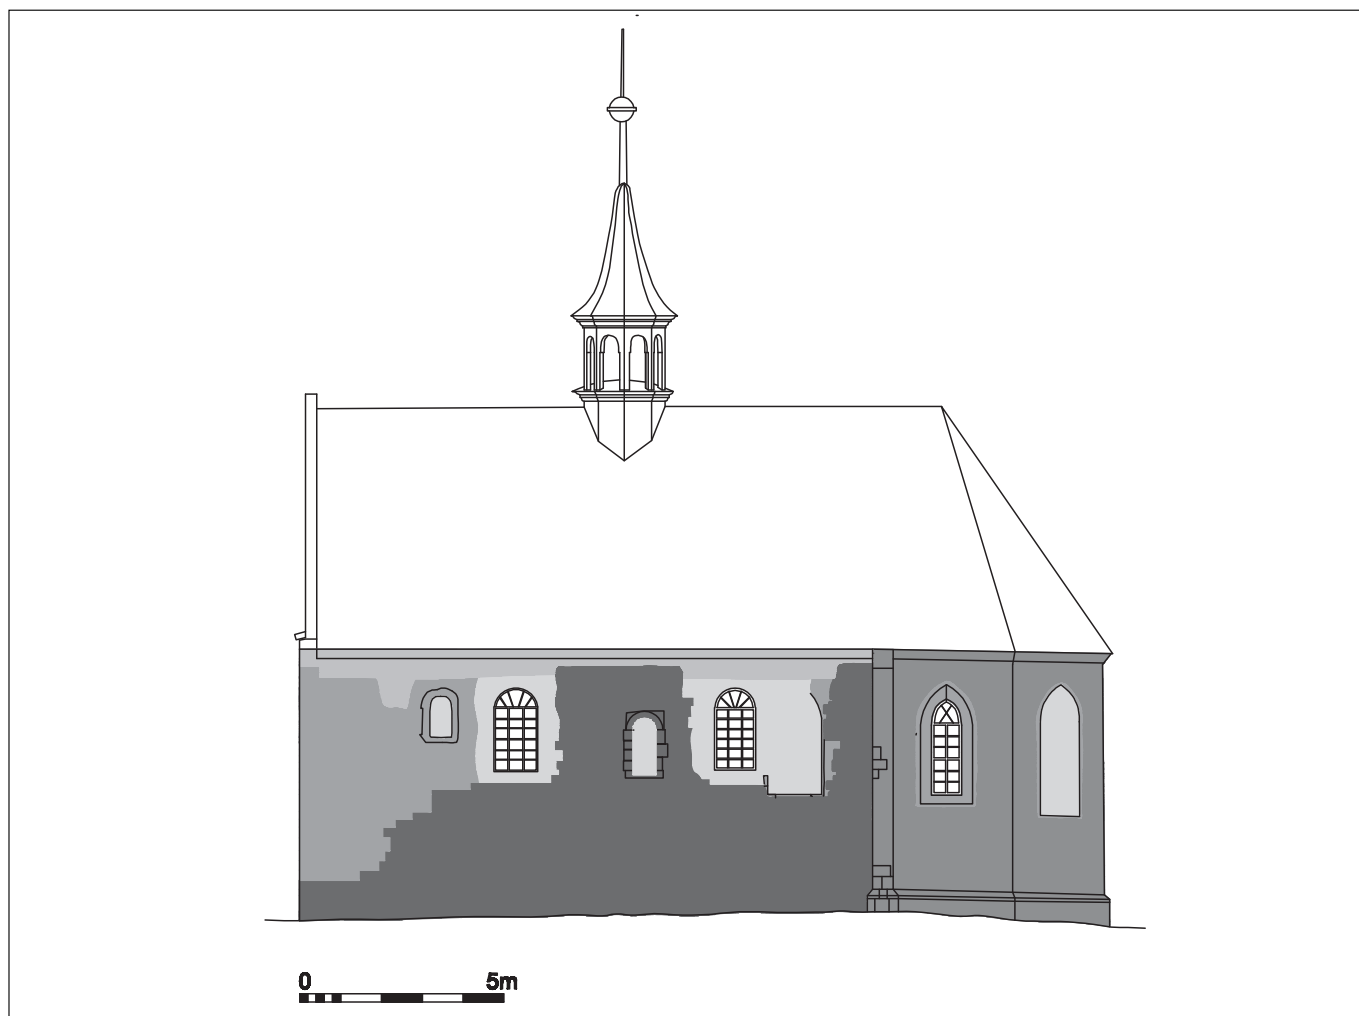
Obr. 4: Želenice, kostel sv. Jakuba Většího, skica pohledu na jižní průčelí. Sedm stupňů šedé odpovídá zdivu z jednotlivých stavebních etap: černošedé zdivo románské; tmavě šedá – raně gotické zdivo presbytáře; sytá šedá – úpravy presbytáře a stavba sakristie konec 14. století; středně šedá – pozdně středověké zdivo západní části; světle šedá – nadezdívka a lokální vysprávky po 1650; světlejší šedá – barokní zdivo kolem okenních otvorů a štítů sakristie a předsíně, lomená bílá – novodobá zazdívka západního portálu datovaná po roce 1855 (s využitím zaměření O. Hrdličky zpracovali E. Volfová a J. Žižka, nakreslil V. Volf).

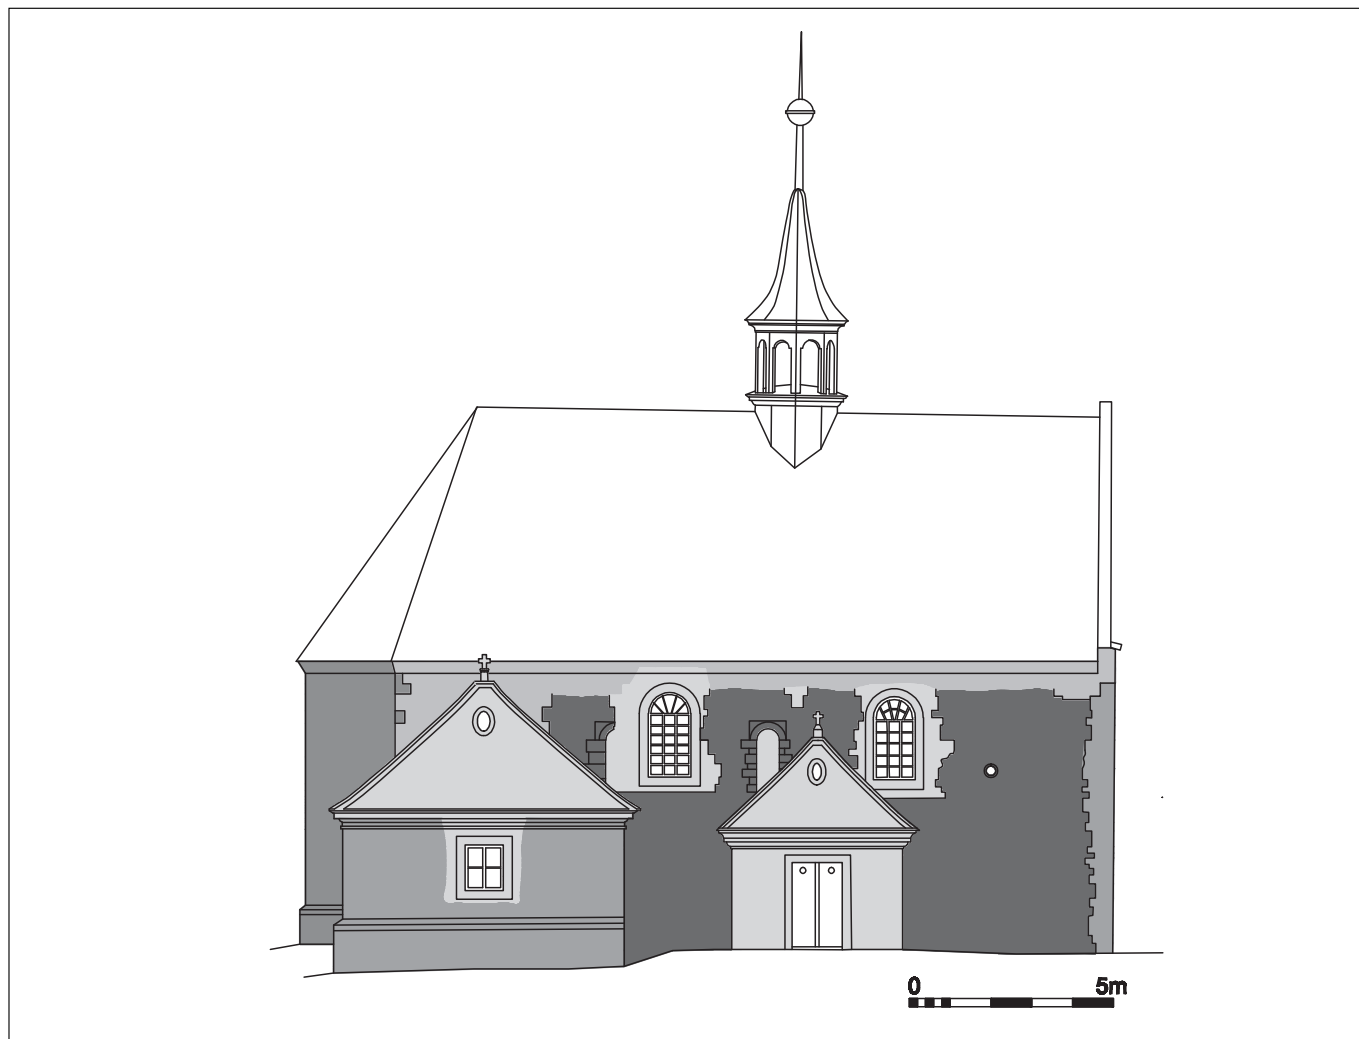
Obr. 5: Želenice, kostel sv. Jakuba Většího, skica pohledu na severní průčelí. Sedm stupňů šedé odpovídá zdivu z jednotlivých stavebních etap: černošedé zdivo románské; tmavě šedá – raně gotické zdivo presbytáře; sytá šedá – úpravy presbytáře a stavba sakristie konec 14. století; středně šedá – pozdně středověké zdivo západní části; světle šedá – nadezdívka a lokální vysprávkky po 1650; světlejší šedá – barokní zdivo kolem okenních otvorů a štítu sakristie a předsíně; lomená bílá – novodobá zazdívka západního portálu datovaná po roce 1855 (s využitím zaměření O. Hrdličky zpracovali E. Volfová a J. Žižka, nakreslil V. Volf).

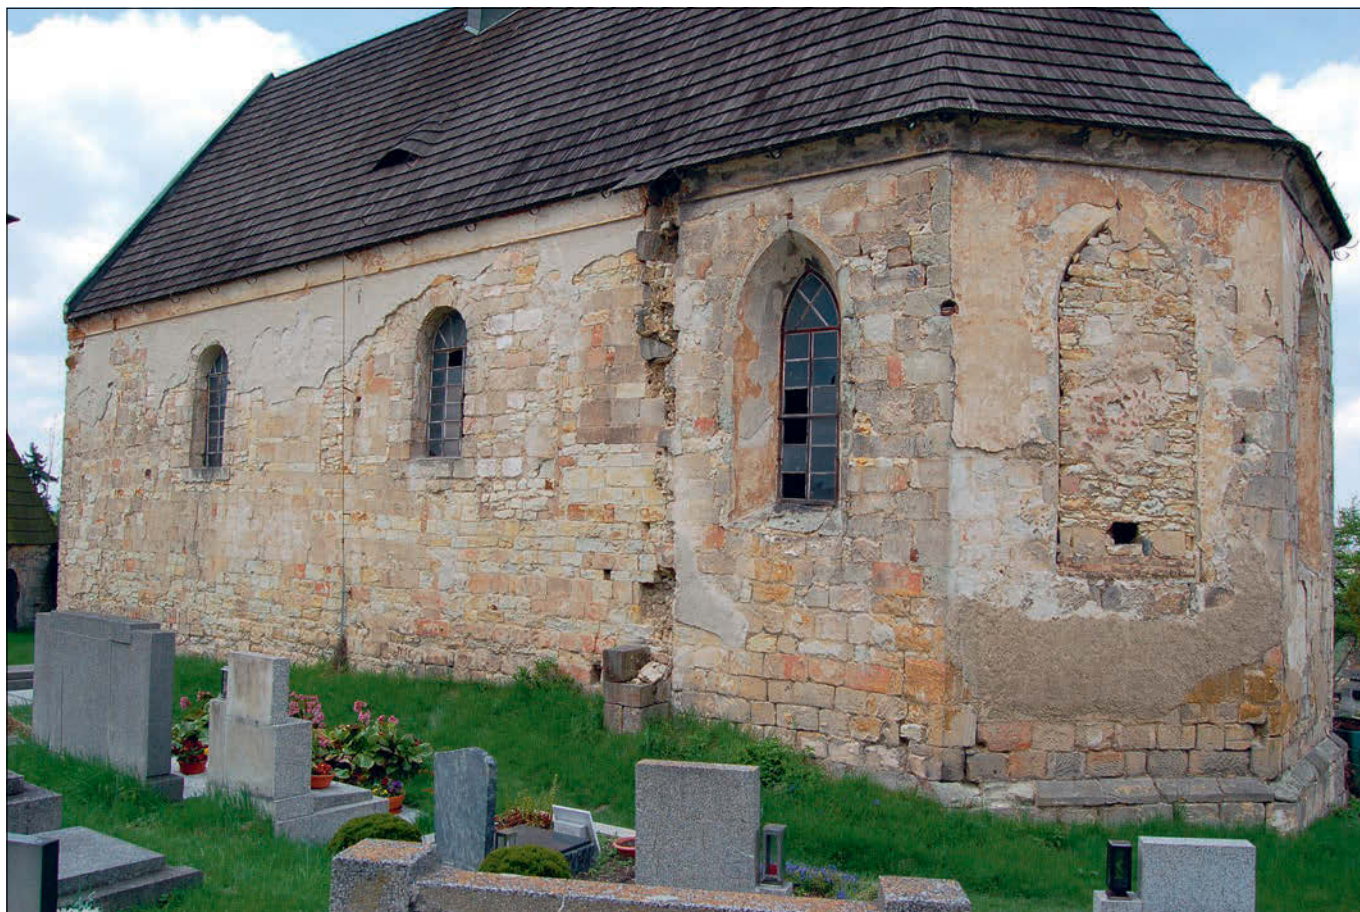
Obr. 6: Želenice, kostel sv. Jakuba Většího, pohled od jihovýchodu před opravou (foto K. Kibic ml.)

Pětiboký presbytář, bez nárožních opěráků, navazuje téměř přímo na loď. Na jižní straně překrývá přechod mezi zdí v lodi a presbytáře z kvádrů vyzděný, jednou odstupněný, poměrně subtilní opěrák. Líc zdiva presbytáře zde předstupuje cca o 10 cm líc románského zdiva lodi. Částečná destrukce, ke které došlo ve 20. století, umožnila ověřit jeho vztah ke zdivu obou částí kostela. Opěrák byl zavázán převážně do románského zdiva lodi, do kterého prostupují pouze některé kvádry zdiva presbytáře. Část lícových románských kvádrů byla vyjmuta nebo přisekána a do vzniklých kapes až po jádro zdi – emplekton provedený z drobných kamenů s velkým podílem okrové malty –, byly zavázány kvádry opěráku. Jeho poloha a subtilnost opěráku, který vznikl současně se stavbou presbytáře, naznačuje, že zde zřejmě nešlo primárně o řešení stability zdiva, ale o záležitost estetickou. Opěrák měl především zakrýt opticky nepříznivou nepřesnost v navázání zdiva

Abb. 6: Želenice, Kirche d. hl. Jakobus d. Gr., Südostansicht, Zustand vor der Renovierung (Foto K. Kibic d. J.).

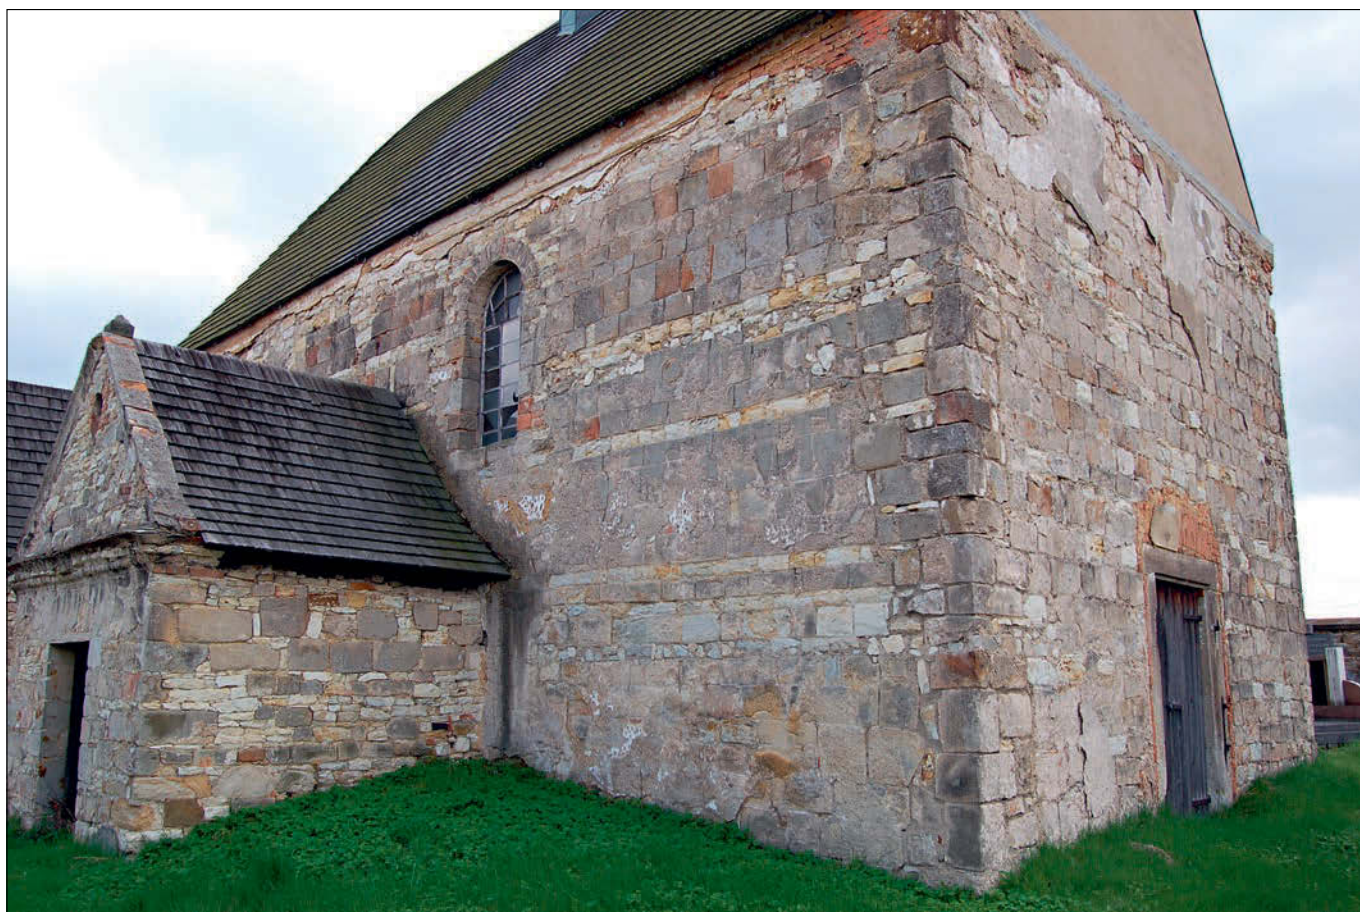
Obr. 7: Želenice, kostel sv. Jakuba Většího, pohled od severozápadu před opravou (foto K. Kibic ml.)

Severní průčelí lodi s dvojicí převýšených půlkruhově sklenutých okenních otvorů, ukončené fabionovou římsou má v zásadě obdobnou úpravu, jako průčelí jižní. Přiléhají k němu však dvě přístavby, sakristie a zhruba uprostřed bývalá předsín před portálem do kostela, jejichž štítová čela se výrazně podílejí na celkovém architektonickém výrazu stavby. Opadané omítky zde opět umožnily před opravou a během ní provést průzkum a dokumentaci zdiva. Románské lícové zdivo, provedené v kombinaci střídajících se vrstev pískovcových kvádrů a opukových kvádrů, má na severní straně poněkud uspořádanější strukturu než na jihu. V dobře dochovaném úseku mezi předsíní a sakristií navázal na prvních pět vrstev pískovcových kvádrů, vyzdřených na lomovém základovém zdivu, čtyřvrstvý pruh zdiva z opukových kvádrů. Výše následovaly dva další pruhy opukového zdiva o třech až pěti vrstvách, vždy oddělené jednou vrstvou pískovcových kvádrů. V horní polovině průčelí pak zcela převládá zdivo pískovcové. Na románském kvádrovém zdivu nebylo zachyceno podřezávání spár. Zde se po stranách stávajícího levého okenního otvoru dochovala dvojice poměrně převýšených, zazděných románských okenních otvorů. Téměř intaktní podobu má pravé okno v nenarušeném kvádrovém zdivu, vystupující nad střechou předsíně. Ostění špalety otvoru, provedené z pískovcových kvádrů, většinou navazuje na spárořez okolního zdiva. Nadpraží tvoří obdobně jako u okna na jihu mohutný kvádr, ve kterém je vytesán půlkruhový „záklenek“ se stopami rysky vy-

Abb. 7: Želenice, Kirche d. hl. Jakobus d. Gr., Nordwestansicht, Zustand vor der Renovierung (Foto K. Kibic d. J.).

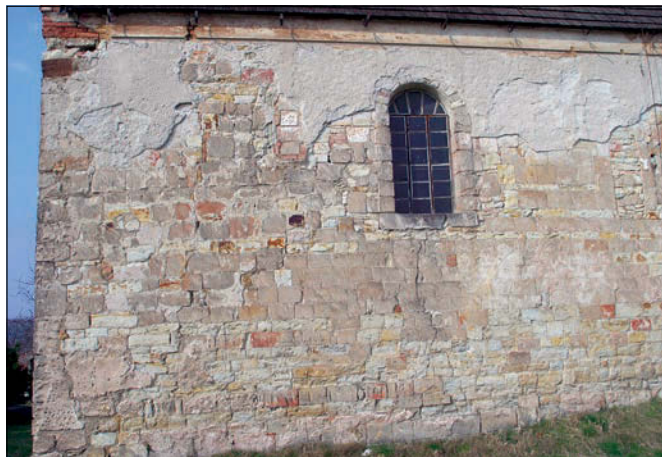
Obr. 8: Želenice, kostel sv. Jakuba Většího, detailní pohled na část jižního průčelí při jihozápadním nároží. Dobře je patrné románské zdívko, na které při nároží stupňovitě navazuje méně uspořádané zdívko pozdně středověké se špaletovaným okénkem.

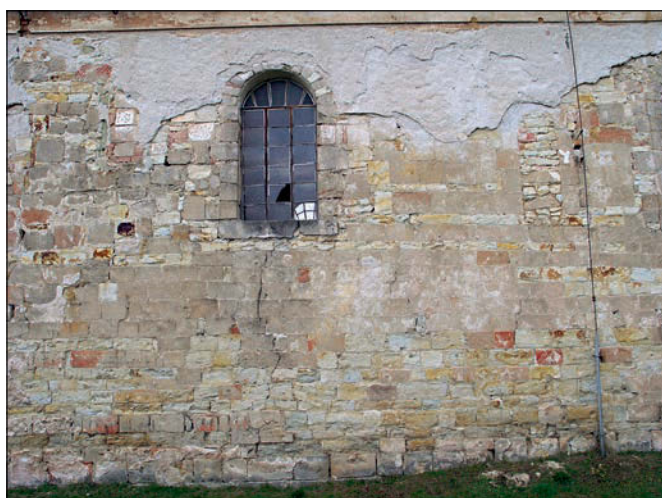
Obr. 9: Želenice, kostel sv. Jakuba Většího, detailní pohled na část jižního průčelí. Dobře je patrné románské kvádrové a kvádrkové zdívko z pískovce a opuky a odlišná struktura zdíva v levé části průčelí a kolem soudobého okenního otvoru. Vpravo zazděné románské okno, vlevo od stávajícího okna menší špaletované historizující okno.

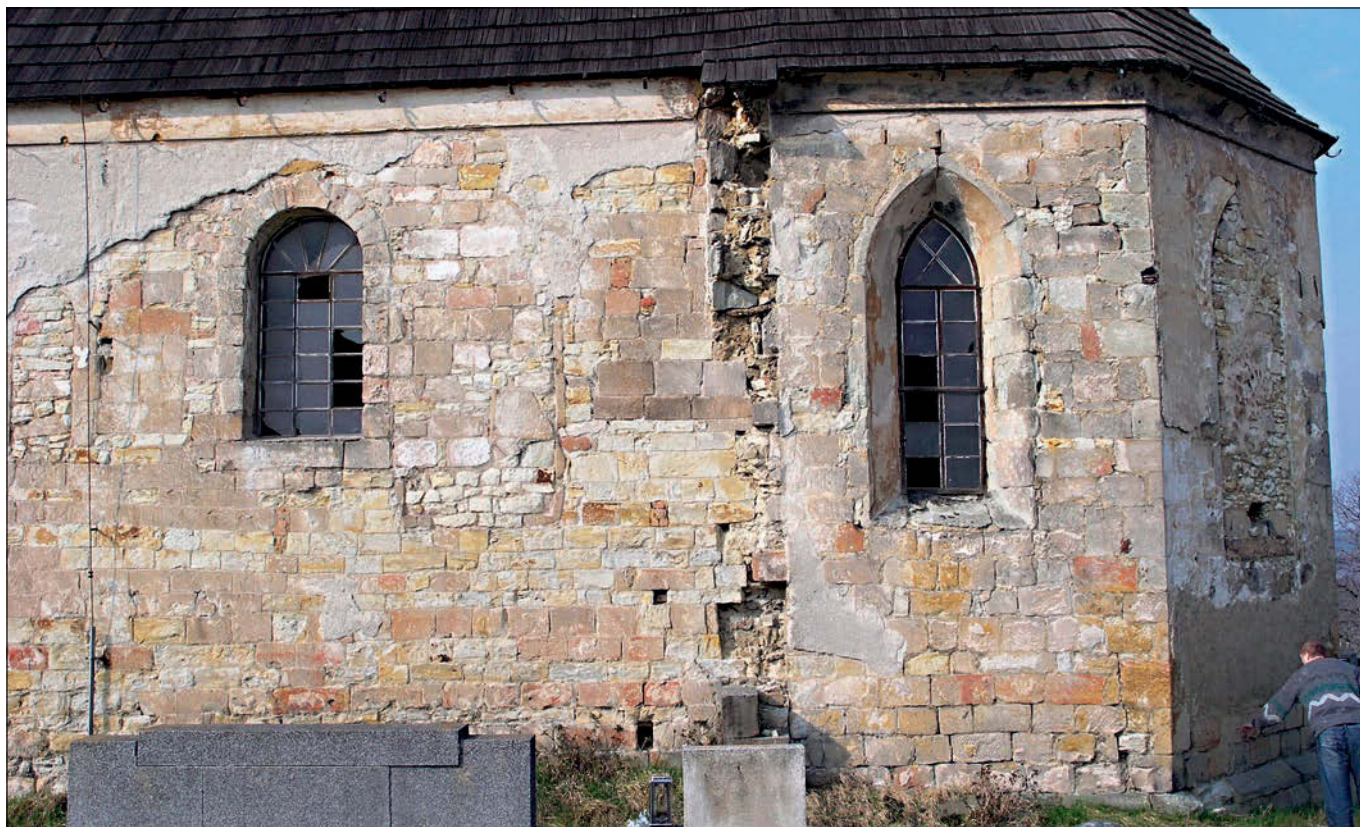
Obr. 10: Želenice, kostel sv. Jakuba Většího, pravá polovina jižního průčelí lodi s kvádrovým a kvádríkovým zdivem a zazděným románským a gotickým okenním otvorem. Lod' odděluje od presbytáře s okenním otvorem v jižním boku jižva se zbytky zdiva opěráku.

Abb. 10: Želenice, Kirche d. hl. Jakobus d. Gr., Südfassade vom Schiff, rechte Hälfte mit Mauerwerk aus größeren und kleineren Quadern und der vermauerten romanischen und gotischen Fensteröffnung. Das Schiff ist vom Presbyterium mit Fensteröffnung an der Südseite durch Spuren und Rest nach abgerissenem Strebpfeiler abgetrennt (Foto E. Volfová).

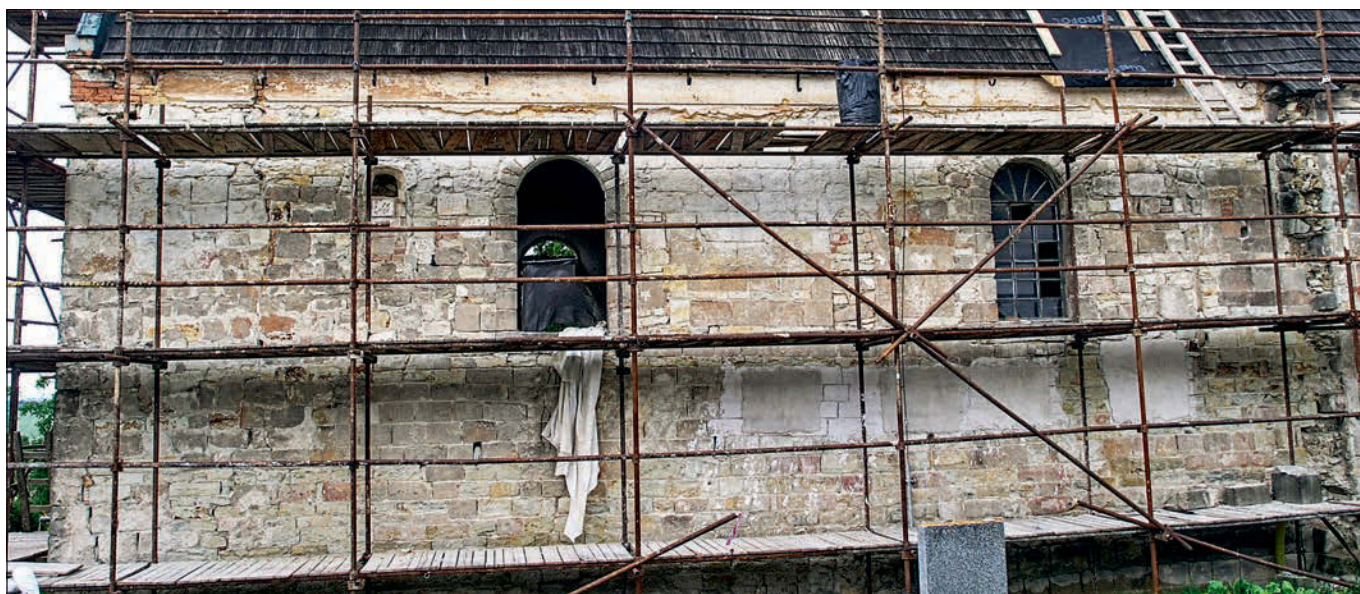
Obr. 11: Želenice, kostel sv. Jakuba Většího, jižní průčelí během opravy s lešením s patrným větším odkrytím zdiva a okenních otvorů v horní části.

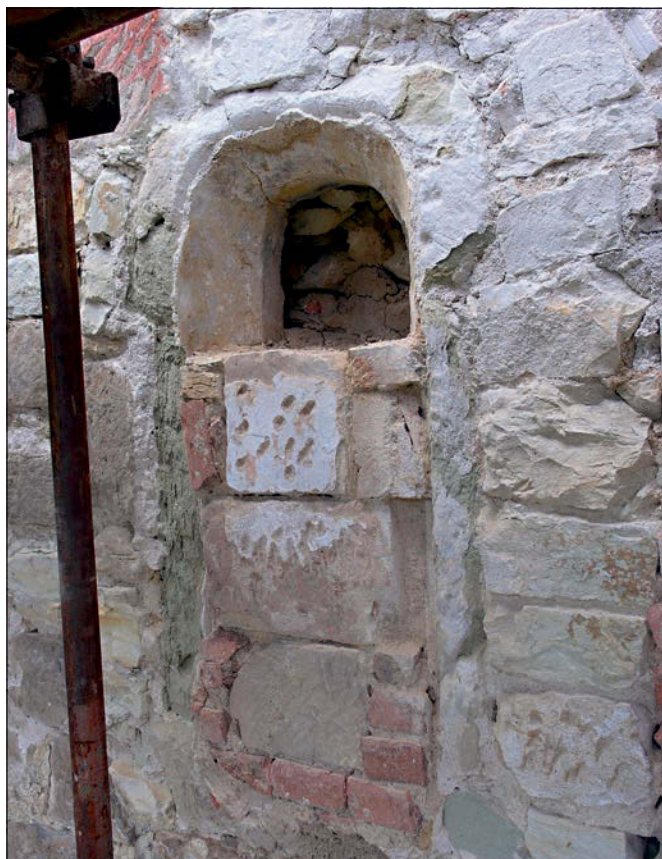
Obr. 12: Želenice, kostel sv. Jakuba Většího, detail levého zazděného okna na jižním průčelí lodi po částečném odkrytí jeho horní části.

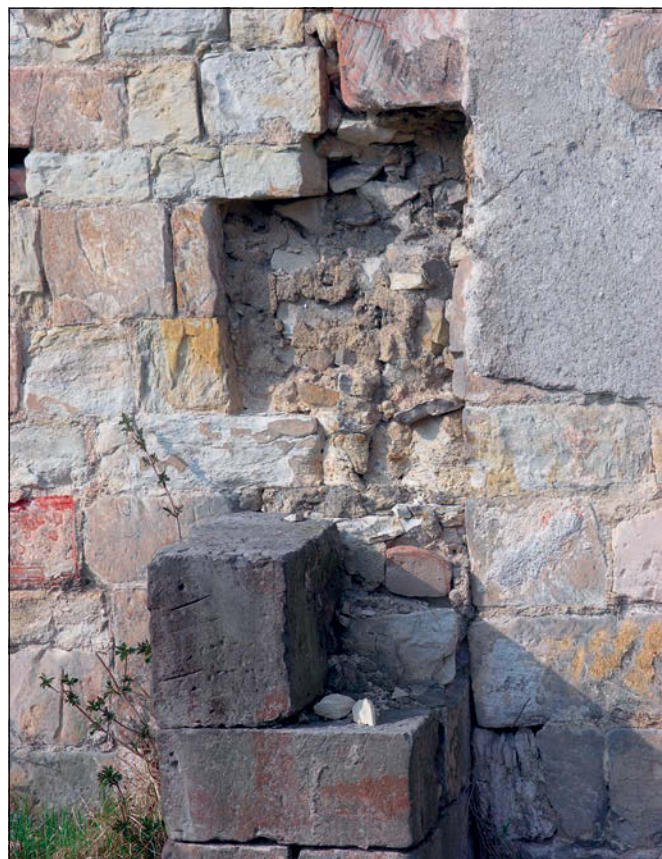
Obr. 13: Želenice, kostel sv. Jakuba Většího, detail jizvy po opěráku, vlevo zdivo lodi, vpravo presbytáře.

Abb. 13: Želenice, Kirche d. hl. Jakobus d. Gr., Südseite, Detail der Spuren nach dem abgerissenen Strebpfeiler, links das Schiff, rechts das Presbyterium (Foto E. Volfová).

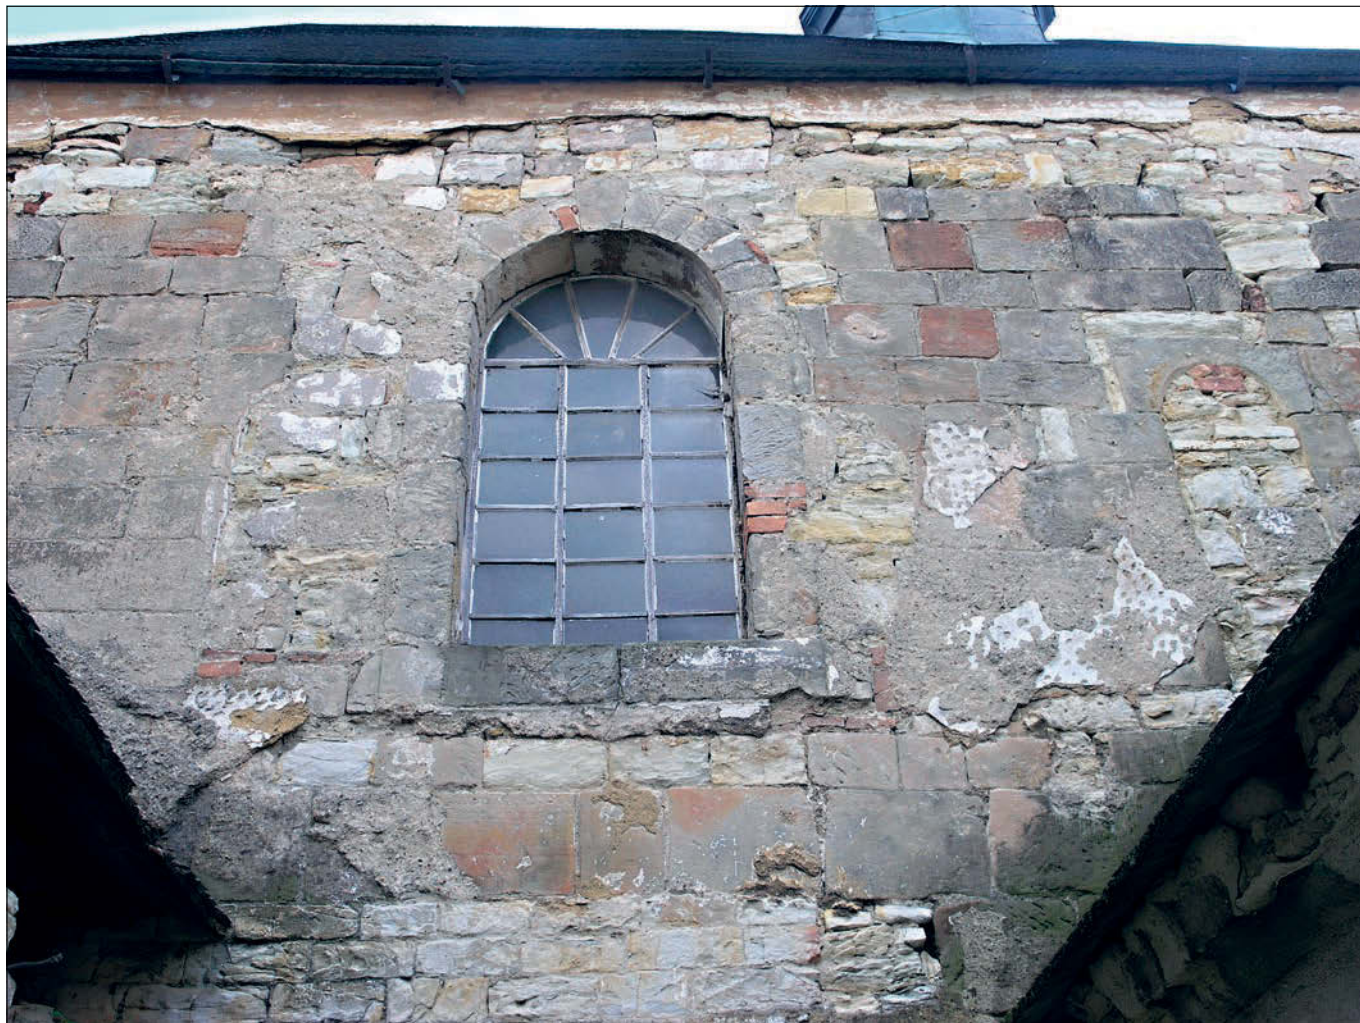
Obr. 14: Želenice, kostel sv. Jakuba Většího, střední část severního průčelí s úseky kvádrového pískovcového a kvádríkového opukového zdiva se zazděnou dvojicí románských oken.

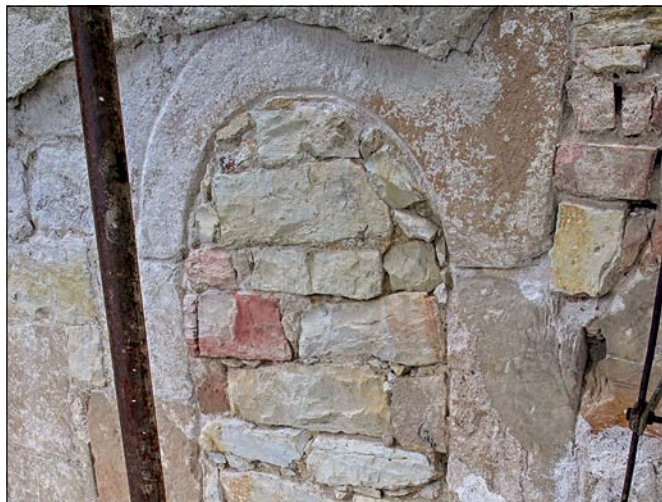
Obr. 15: Želenice, kostel sv. Jakuba Většího, detail románského okna na jižním průčelí.

Téměř bez porušení se dochovala dvě převýšená špaletovaná románská okna s půlkruhovými archivoltami naznačenými ryskou – po jednom na jihu a na severu, kde navíc zbyla i podstatná část okna dalšího. Okenní otvory jsou z hlediska dimenzí a proporcí kostela umístěny relativně nízko. Vyplývá to ze srovnání s řadou románských kostelů v Čechách. Například u kostela sv. Jakuba Většího v Rovné, nebo sv. Petra v Poříčí nad Sázavou je poměr celkové výšky lodi k úrovni parapetu oken cca 1,4 : 1, v Želenicích pak cca 1,6 : 1.¹²⁾ Vlastní otvory jsou zde poměrně „převýšené“ – poměr šířky k výšce otvoru je zhruba 1 : 2,5. Vytesání půlkruhových nadpraží oken z jednoho kusu kamene, tedy do mohutného kvádru tvořícího nadpraží, není u románských staveb – kostelů – v Čechách vůbec běžné. Většina dochovaných románských oken má půlkruhová rozvěřená nadpraží vyskládaná z jednotlivých klenáků nebo segmentů.¹³⁾ Obdobnou úpravu jako v Želenicích, s nadpražím vytesaným do jednoho kvádru, nalezneme u oken apsidy mimořádného kostela – malé baziliky kostela Nanebevzetí Panny Marie v Tismicích, která je obvykle datována do druhé poloviny 12. století. Dvojice okenních otvorů s monolitickým nadpražím v románském kvádrovém zdivu se dochovala také na lodi kostela Povýšení sv. Kříže v Bříství, postaveného zřejmě v pokročilé druhé polovině 12. století benediktinským klášterem v Břevnově. Obdobná nadpraží mají také okna apsidy i lodě rotundy v Holubicích, datované do první třetiny 13. století, nebo i na apsidě v Kostomlatech pod Řípem. Podobnou úpravu mají románská okénka na hradě Křivoklátě, osazená do lomového zdiva. Monolitické nadpraží má zde nepravidelný vnější obrys.¹⁴⁾ Tato úprava není zřejmě častá ani v sousedních německy mluvících zemích. Zajímavé jsou dva příklady z Dolního Rakouska. Kostel sv. Petra a Pavla v Alt Weitře, opodál hranic Čech, má několik románských oken s takto provedeným nadpražím. U jednoho z nich rysky naznačují nejen archivoltu, ale i spárořez klenáků. Obdobnou úpravu nalezneme také u románského okna kaple hradu Starhembergu v Dolním Rakousku. Monolitická nadpraží mají okenní otvory románského kostela u brány cisterciáckého kláštera ve Zwettlu.¹⁵⁾ S obdobným kamenickým provedením nadpraží se pak setkáme u menších okenních otvorů staveb raně gotických a vů-

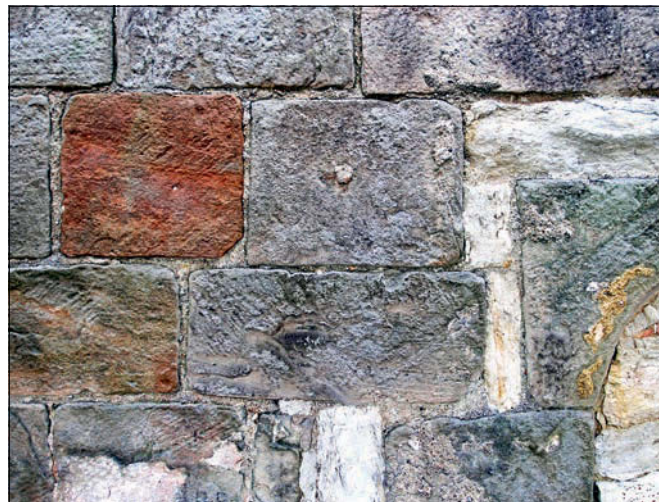
Obr. 16: Želenice, kostel sv. Jakuba Většího, detail části pravého románského okna na severním průčelí s navazujícím lícovým kvádrovým zdívem.

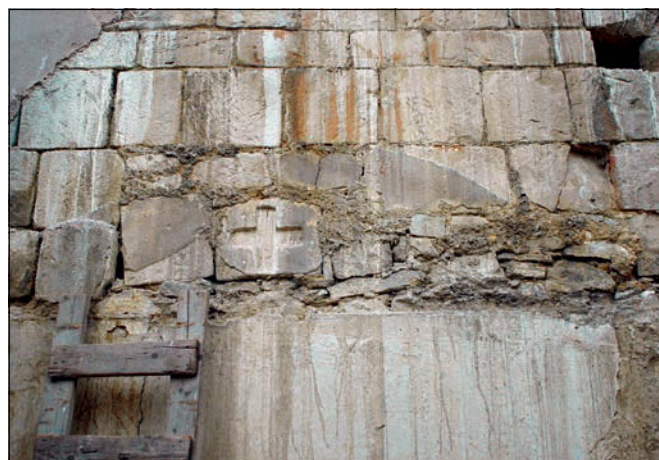
Obr. 17: Želenice, kostel sv. Jakuba Většího, úsek kvádrového zdiva v podstřeší předsíně nad odstraněným portálem původního vstupu do kostela s kvádrem s vytesaným křížem. Jeho archivoltu rámovala ve zbytcích dochovaná omítková pasparta (foto J. Žižka).

Vstupní portál, umístěný zhruba ve středu severní zdi lodi, zanikl. Náležel k němu dochovaný kvádr s vytesaným křížem. Na půlkruhový obrys jeho archivoly upomínají zbytky pasparty.

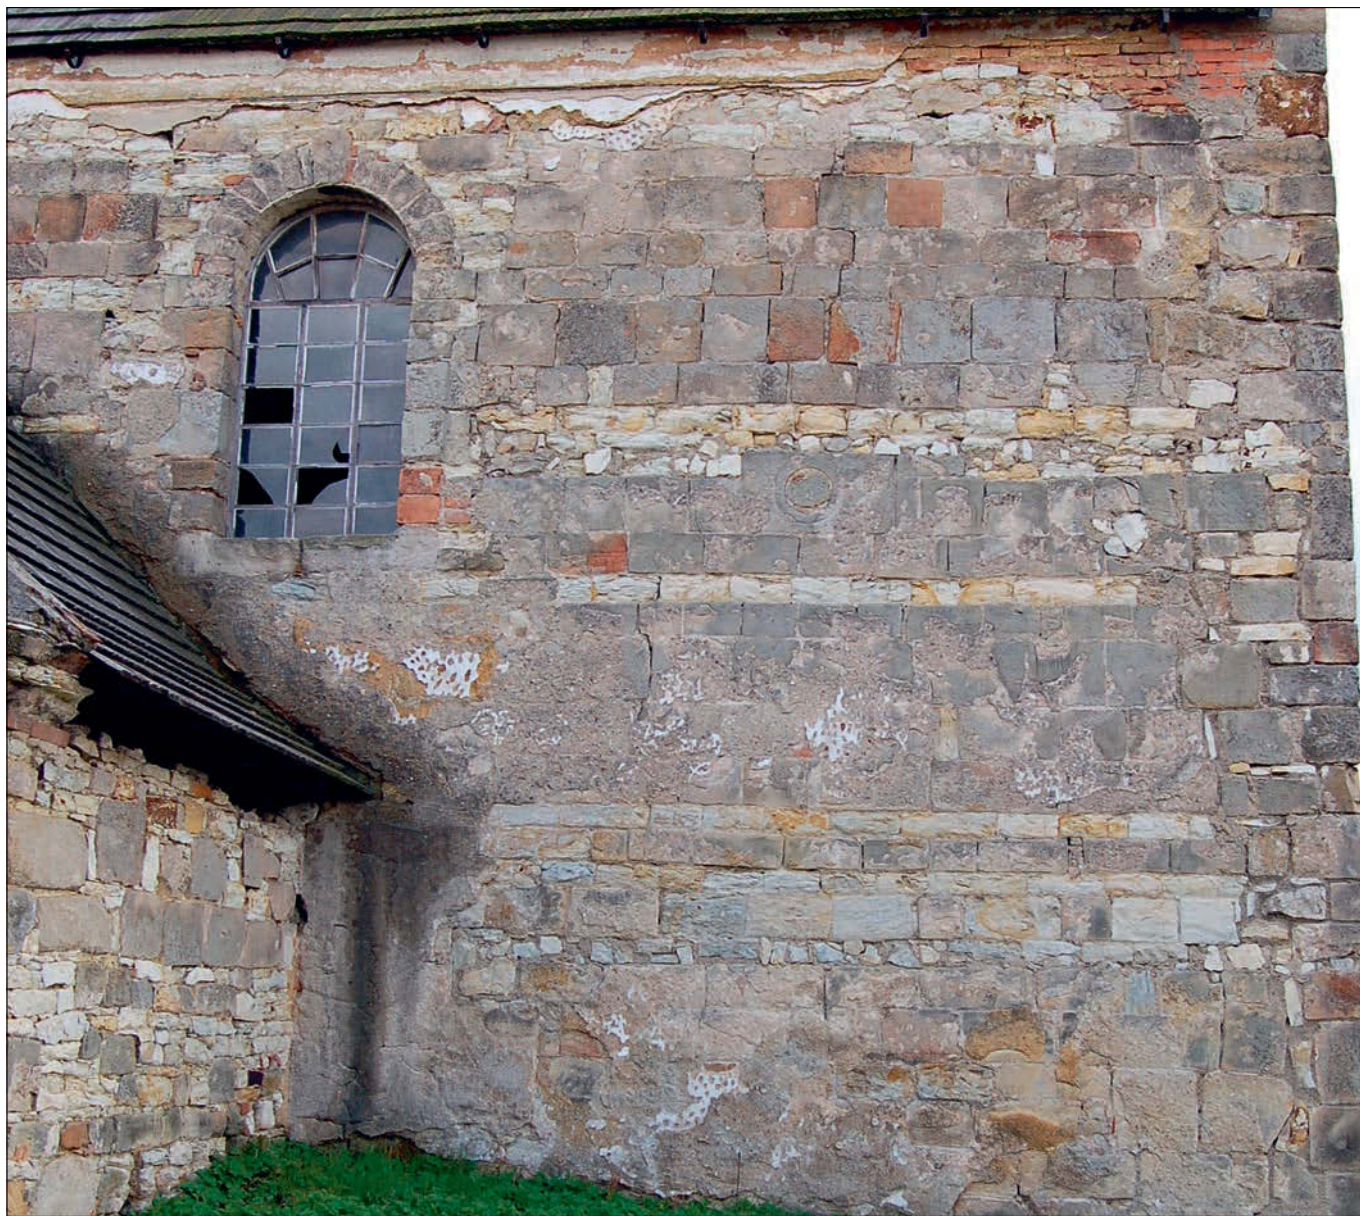
Obr. 18: Želenice, kostel sv. Jakuba Většího, pravá část severního průčelí s dobře dochovaným románským zdivem se zazděným kruhovým okénkem někdejšího schodiště v síle zdi vytesaným do mohutného kvádru. Dobře je patrné odlišné zděné severozápadní nároží, související s přezděním západní zdi (foto K. Kibic ml.).

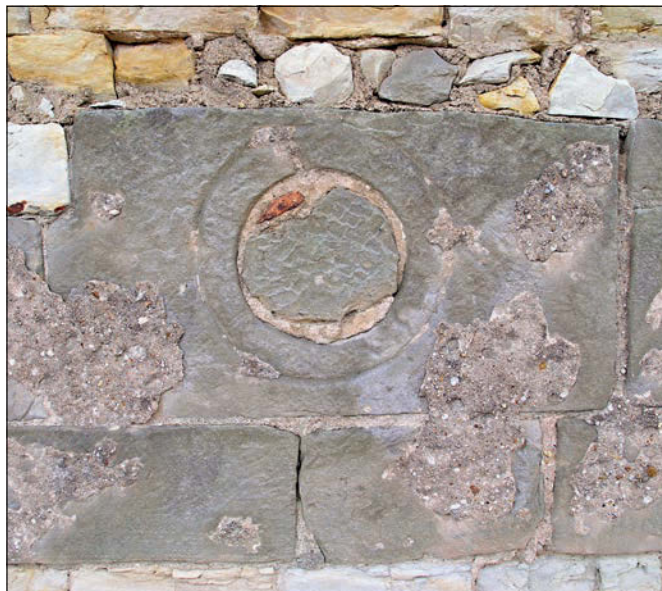
Obr. 19: Želenice, kostel sv. Jakuba Většího, detail zazděného kruhového okénka na severním průčelí.

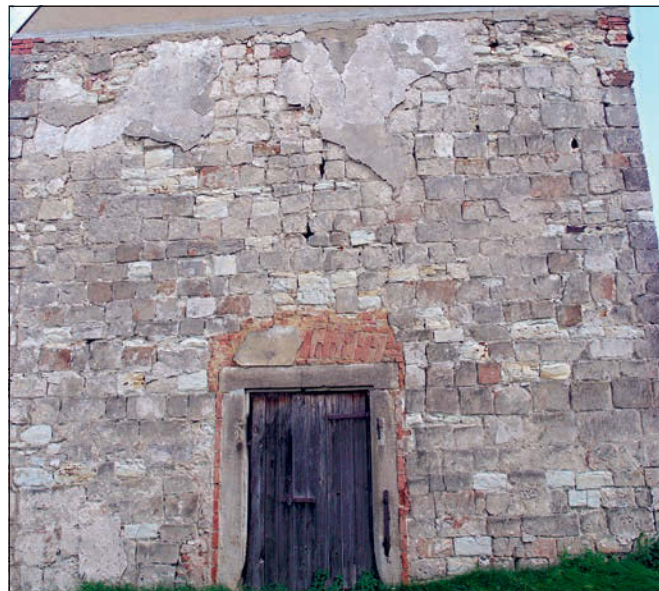
Obr. 20: Želenice, kostel sv. Jakuba Většího, zdivo západního průčelí.

Západní fasáda kostela se současným vstupem, ukončená z cihel vyzděným trojúhelným štítem, nemá dnes, kromě jednoduchého pískovcového portálu vstupu a slepého v omítce naznačeného kruhového okna nad ním, architektonické členění. Zdivo, patrné před poslední opravou, svým charakterem navazuje na znovu vyzděné úseky při nárožích na severní a jižní straně, i když tyto návaznosti zde poněkud znejasňují trhliny a lokální mladší opravy. Nicméně podrobné sledování spárořezu kvádrů, přímé propojení s úsekem zdiva na jihu nespochybnuje.⁷⁾ Líc západní zdi je proveden převážně z pískovcových kvádrů, místy proloženými opukou, a to v pravidelných, někde lehce vlnitých vrstvách, tedy méně pečlivě, než zdivo románské. Kvádry, u kterých lze předpokládat druhotné využití, mají z velké části téměř čtvercová čela. Důvodem může být to, že byly osazeny delšími stranami do hloubky zdiva. V pravé horní části byl zachycen kvádr s úsekem pilovitého zubořezu, nebo o 90° vůči předpokládané původní poloze přetočeného ozubového pásu. Horní úroveň kvádřového zdiva jasně vymezují ve stejné výšce osazené nárožní kvádry, vytesané z hrubozrnného červeného pískovce. Výše pod ští-

tem, obdobně jako na severu, nebo jihu, probíhá pás převážně z opukového zdiva, místy přerušeny zřejmě mladším lokálním přezdíváním. V něm se druhotně uplatnil opukový zhruba 19 cm vysoký segment – díl půlkruhového oblouku, který odpovídal vnitřnímu průměru zhruba 82 cm. Po odkrytí navýšeného terénu se ukázalo, že pod stávajícím terénem i těsně nad ním se dochovalo zdivo románské. Jednoduchý pravoúhlý kamenný portál dodatečně prolomeného vstupu s letopočtem 1855, vytesaným v nadpraží, nepravidelně lemuje cihelné zdivo s vylehčovacím záklenkem.

Abb. 20: Želenice, Kirche d. hl. Jakobus d. Gr., Westliche Kirchenfront, Mauerwerk (Foto E. Volfová).

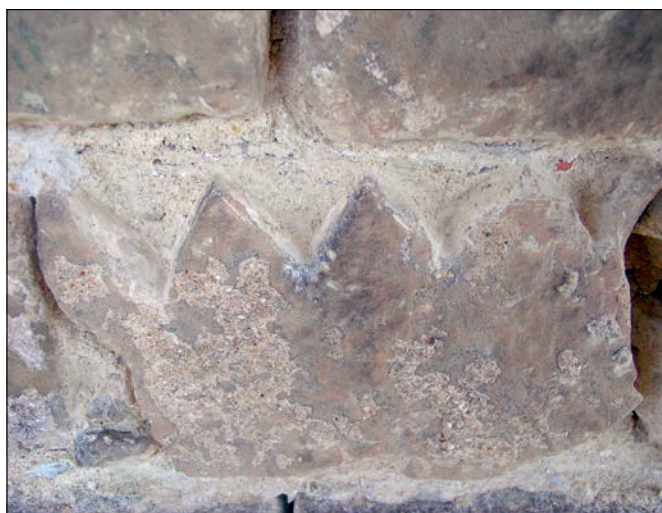
Obr. 21: Želenice, kostel sv. Jakuba Většího, detail kvádrů s vytesaným pilovitým nebo ozubovým zubořezem, druhotně použitého v západním průčelí.

Ozubový pás, jehož fragment byl nalezen ve zdivu západního průčelí, je většinou typickou součástí vlysu románských staveb.¹⁷⁾ Ve většině dochovaných případů probíhá nad obloučkovou částí vlysu pod profilem římsy a vesměs má úpravu, kdy ostré hrany jsou v líci fasády. Těto úpravě odpovídá také předpoklad, že nalezený díl vlysu byl při druhotném použití ve zdivu přetočen. Nicméně na některých pozdně románských stavbách ve Francii má zubořez podobu pily, tedy v té poloze, jako je dnes osazen želenický prvek. Pilovitý zubořez může být použit samostatně a dokonce zdvojený nahrazuje samotné římsy, případně lemuje archivoltu okenních otvorů.¹⁸⁾ Vzhledem k charakteru zdiva můžeme zřejmě předpokládat, že zde je druhotně použito nejspíše více těchto prvků, ale se zubořezem ukrytým v hloubce zdiva. Z jediného fragmentu lze však těžko usuzovat o podobě a rozsahu celé úpravy. Vlys s ozuby, nebo pilovitá římsa mohla zdobit pouze zmizelou apsidu, nebo západní průčelí. Nicméně rozdíl mezi dnes dochovanou výškou zdiva románské lodi, a vyšším středověkým zdivem presbytáře, mohl vyrovnávat právě vlysový pás nebo římsa se zubořezem, zaniklým při výrazném poškození kostela.

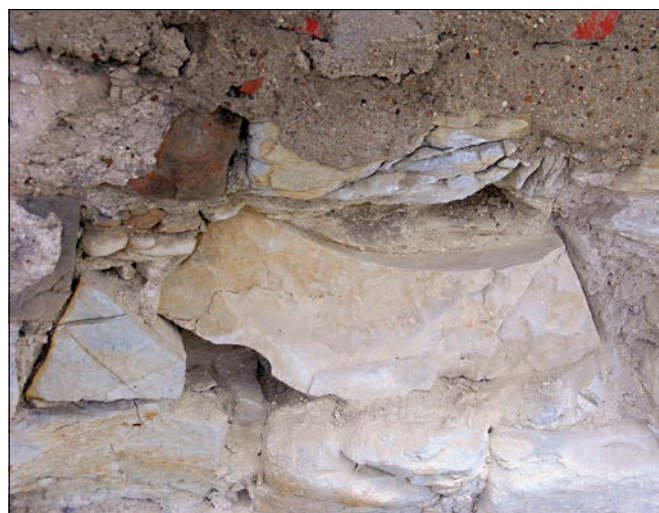
Obr. 22: Želenice, kostel sv. Jakuba Většího, detail z opuky vytesaného segmentu, zřejmě části archivoly románského portálu, druhotně použitého ve zdivu západního průčelí.

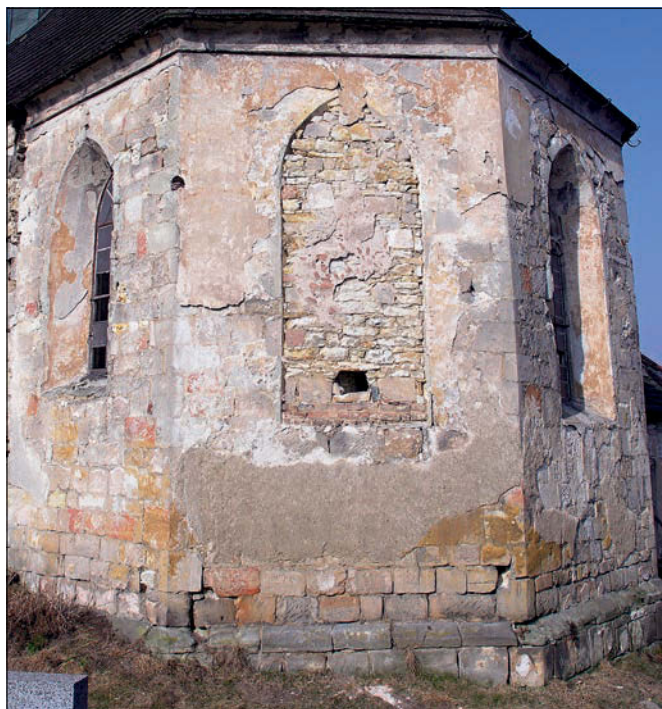
Obr. 23: Želenice, kostel sv. Jakuba Většího, pohled na presbytář od jihovýchodu.

Abb. 23: Želenice, Kirche d. hl. Jakobus d. Gr., Presbyterium, südöstliche Ansicht (Foto E. Volfová).

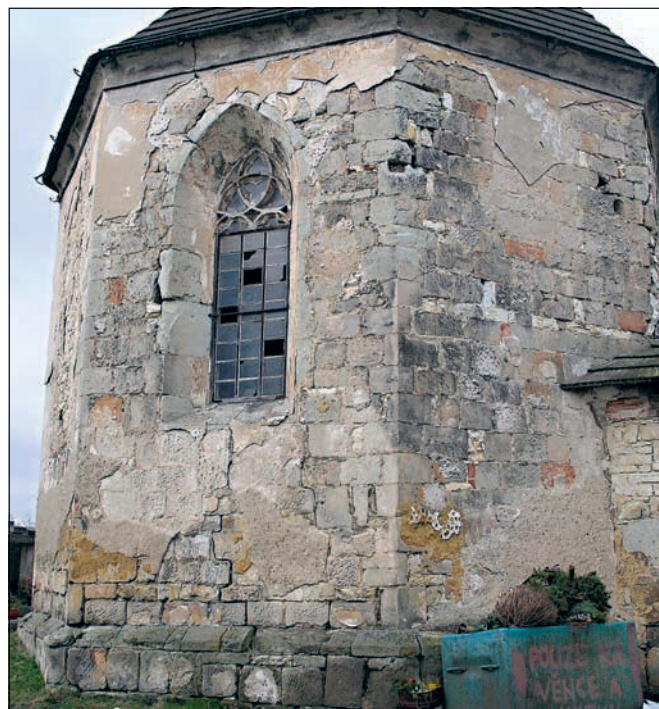
Obr. 24: Želenice, kostel sv. Jakuba Většího, pohled na presbytář od severovýchodu.

Abb. 24: Želenice, Kirche d. hl. Jakobus d. Gr., Presbyterium, nordöstliche Ansicht.

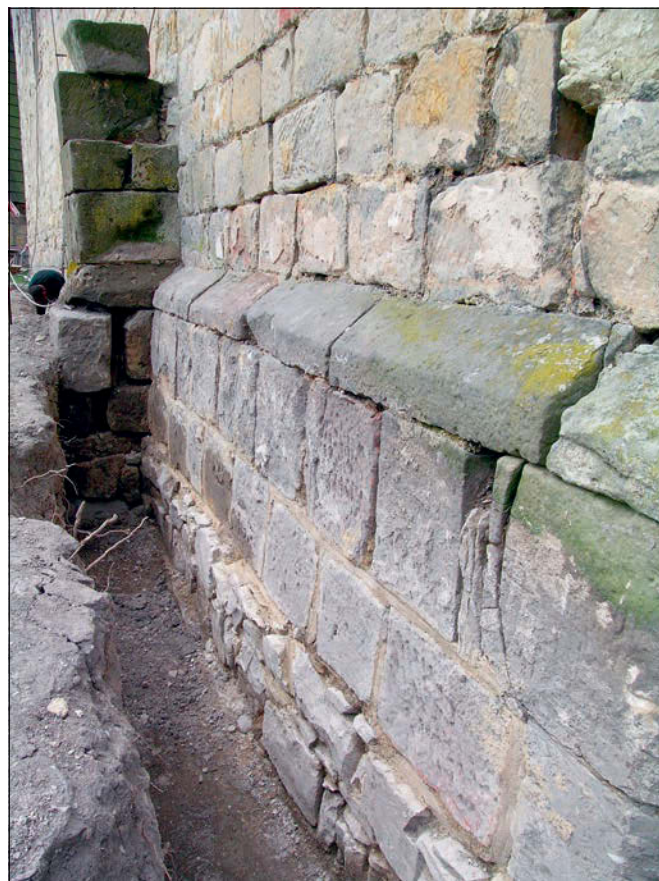
Obr. 25: Želenice, kostel sv. Jakuba Většího, sokl jižního boku presbytáře se zbytky opěráku s odhaleným základovým zdivem.

Abb. 25: Želenice, Kirche d. hl. Jakobus d. Gr., Presbyterium, Südseite, Sockel mit Resten nach abgerissenem Strebpfeiler und mit entblößtem Fundamentmauerwerk (Foto E. Volfová).

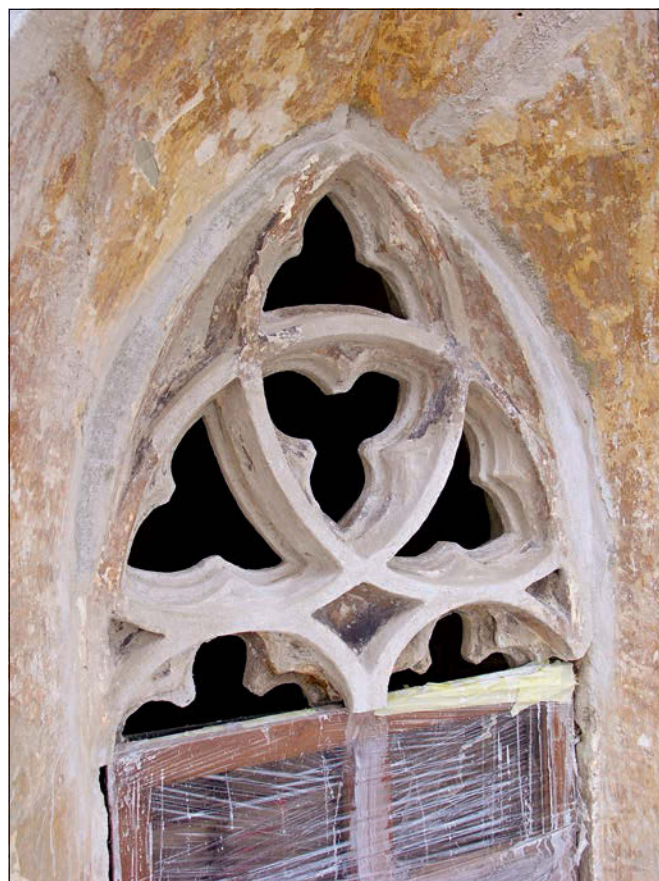
Obr. 26: Želenice, kostel sv. Jakuba Většího, detail kružby ve východním okně presbytáře po restaurování.

K jeho významné proměně došlo při následující zásadní stavební úpravě, kdy zřejmě s použitím původních výběhů byla vyklenuta žebrová klenba sepatá svorníkem s rozetami a interiér osvětlila trojice velkých hrotitých oken s kružbami. Obdobné okno, které zřejmě souviselo s osvětlením bočního oltáře, bylo prolomeno v románském zdivu na jižním boku lodi poblíž presbytáře. Analogii ke kružbě ve východním okně nalezneme v několika rožmberských stavbách na jihu Čech, postavených v pokročilé druhé polovině 14. století, zejména pak v ambitu augustiniánského kláštera v Třeboni.³⁷⁾ Datování do tohoto období odpovídá profilace žebor, rovněž shodná s žebry klenby ambitu treboňského kláštera. Součástí významné úpravy presbytáře bylo také sedile s profilovaným ostěním. Z velmi kusých zpráv se zdá, že ve druhé polovině 14. století již v Želenicích neměl svatojiřský klášter vliv. Nicméně snad stojí za zmínku úpravy výše uvedeného kostela v Dublovicích. Svatojiřský klášter se o největší ves Sedlčanska dělil s Rožmberky, kteří nechali ve druhé polovině 14. století ke kostelu připojit velký polygonálně uzavřený presbytář. Dochované prvky zde také ukazují na účast huti pracující na stavbě augustiniánského kláštera v Třeboni. Pokud další archivní bádání potvrdí, nebo nevyvrátí, že ještě ve 14. století existovala určitá vazba kláštera ke kostelu v Želenicích, máme zde snad jedno vysvětlení, jak se teoreticky mohl typ kružby užívané rožmberskou hutí dostat do okna jeho závěru.
