K PODOBĚ A PROMĚNÁM KOSTELA SV. JAKUBA VĚTŠÍHO V ŽELENICÍCH

Eva Volfová
Jan Žižka

On the Appearance and Changes of the Church of Saint James the Greater in Želenice

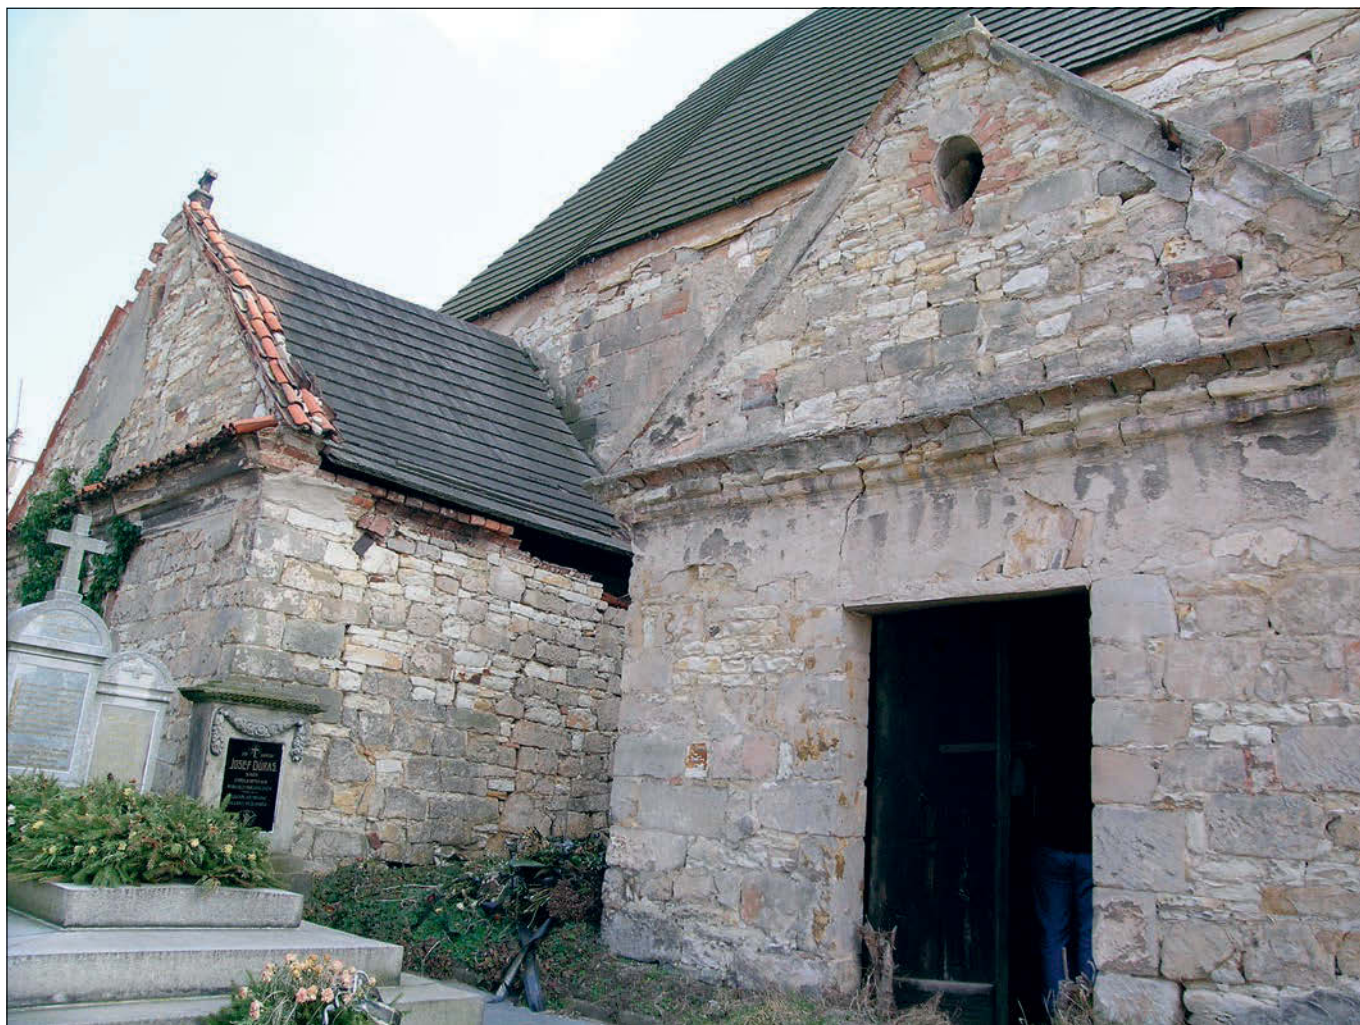
Obr. 27: Želenice, kostel sv. Jakuba Většího, pohled na sakristii a předsín s barokními štíty (foto E. Mikešová).

Severní průčelí lodi s dvojicí převýšených půlkruhově sklenutých okenních otvorů, ukončené fabionovou římsou má v zásadě obdobnou úpravu, jako průčelí jižní. Přiléhají k němu však dvě přístavby, sakristie a zhruba uprostřed bývalá předsín před portálem do kostela, jejichž štítová čela se výrazně podílejí na celkovém architektonickém výrazu stavby. Opadané omítky zde opět umožnily před opravou a během ní provést průzkum a dokumentaci zdiva. Románské lícové zdivo, provedené v kombinaci střídajících se vrstev pískovcových kvádrů a opukových kvádrů, má na severní straně poněkud uspořádanější strukturu než na jihu. V dobře dochovaném úseku mezi předsíní a sakristií navázal na prvních pět vrstev pískovcových kvádrů, vyzdřených na lomovém základovém zdivu, čtyřvrstvý pruh zdiva z opukových kvádrů. Výše následovaly dva další pruhy opukového zdiva o třech až pěti vrstvách, vždy oddělené jednou vrstvou pískovcových kvádrů. V horní polovině průčelí pak zcela převládá zdivo pískovcové. Na románském kvádrovém zdivu nebylo zachyceno podřezávání spár. Zde se po stranách stávajícího levého okenního otvoru dochovala dvojice poměrně převýšených, zazděných románských okenních otvorů. Téměř intaktní podobu má pravé okno v nenarušeném kvádrovém zdivu, vystupující nad střechou předsíně. Ostění špalety otvoru, provedené z pískovcových kvádrů, většinou navazuje na spárořez okolního zdiva. Nadpraží tvoří obdobně jako u okna na jihu mohutný kvádr, ve kterém je vytesán půlkruhový „záklenek“ se stopami rysky vy-

Abb. 27: Želenice, Kirche d. hl. Jakobus d. Gr., Nordseite, Sakristei und Vorhalle mit Barockgiebeln (Foto E. Mikešová).

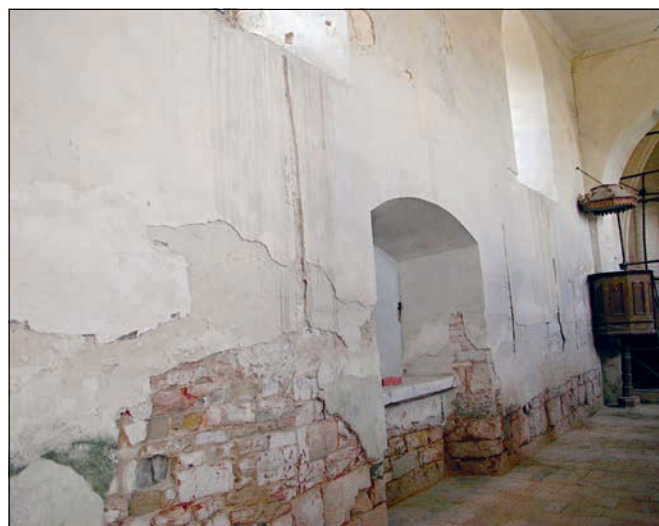
Obr. 28: Želenice, kostel sv. Jakuba Většího, pohled do interiéru lodi na severní zeď s nikou zaniklého vstupu do kostela. Vpravo od niky je při podlaze románské zdivo, svislá spára vlevo od niky odděluje odlišně vyzděný líc, provedený po odstranění schodiště v síle zdi.

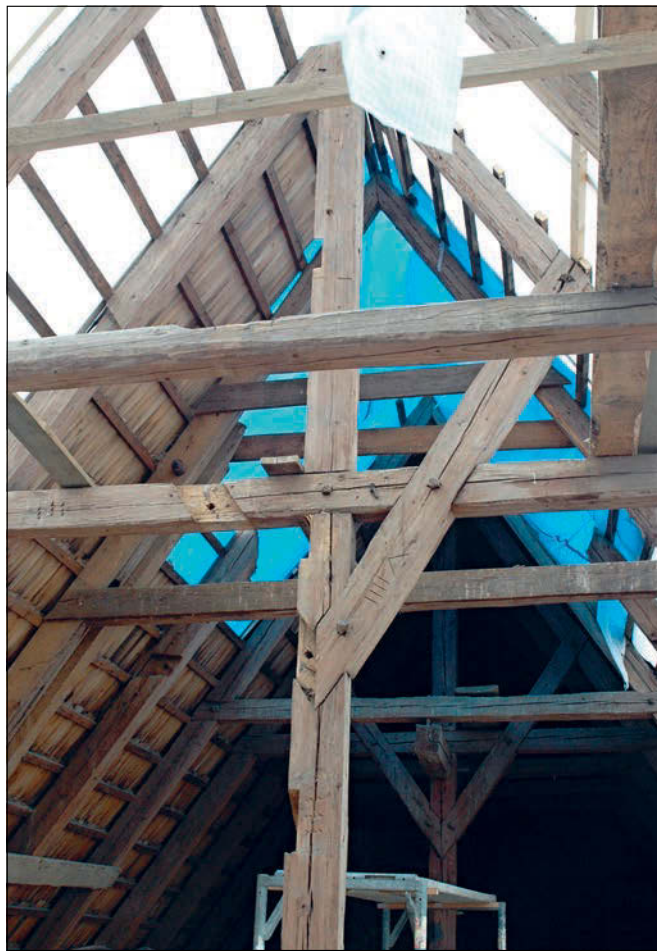
Obr. 29: Želenice, kostel sv. Jakuba Většího, detail krovové konstrukce (foto J. Žižka)

Vysokou střechu kostela o sklonu 56°, krytou šindelem, nese hambalkový krov s centrální rámovou stolicí. Mezi plnými vazbami jsou vždy dvě vazby jalové. Střední sloupky, osazené na stropních trámech propojují podélné průvlaky – vaznice podporující hambalky, plátované na krokve. Nad průvlaky pokračují sloupky ke hřebeni, kde jsou do nich zapuštěny krokve. Ze sloupků vybíhají v příčném směru vzpěry přeplátované přes hambalky a krokve, vytvářející tak klasovitou skladbu. Spodní část konstrukce vyztužují krátké pásky propojující sloupky se stropními trámy. Ztužení v podélném směru zajišťují vzpěry střídavě pojící horní i dolní části sloupků s průvlakem. Pláty na sloupcích, krovkách i průvlaků mají jednoduchý tvar bez výrazné ryby. Dvojitý systém značení číslování vazeb, odlišující strany konstrukce, odpovídá tesařským zvyklostem. Krokve střechy nad závěrem presbytáře vážou hambalky, vynášené stojatou stolicí, která se zalamuje podle polygonálního obrysu. V stropních trámech se dochovaly drobné dlaby po profilovaných latích – lištách, které kryly spáry záklopu provedeného na sraz. Záklop s lištami zanikl. Stropní trámy, současné s krovem, byly osazeny do nadezdívky nad románským zdivem kostela. Na zdivu se dochovala interiérová omítka dotažená do úrovně někdejšího záklopu, se stopami okrového nátěru. Na severní straně je však situace složitější. K omítce přiléhá přízdívka z lomového kamene opatřená obdobnou omítkou, opět dotaženou k záklopu. Tato skutečnost by mohla teoreticky vysvětlit větší tloušťku severní zdi. Nicméně na exteriéru a v dolní partii i v interiéru lodi se dochovalo lícové románské kvádrové zdivo. Přízdívka tedy nemůže zeď zesilovat v celé její výšce. Nabízí se tedy vysvětlení, že přízdívka – plenta – tedy nejspíše vyrovnala vyklonění vnitřního líce zdiva. Ze střechy vyrůstá osmiboký sanktusník s jehlancovou střechou.

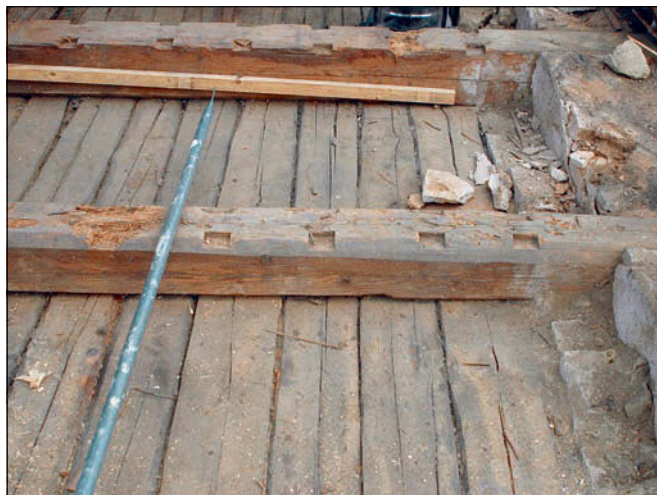
Obr. 30: Želenice, kostel sv. Jakuba Většího, stropní trámy s dlahy po lištách záklopu, vpravo je patrná dodatečná přízdívka (foto J. Žižka).

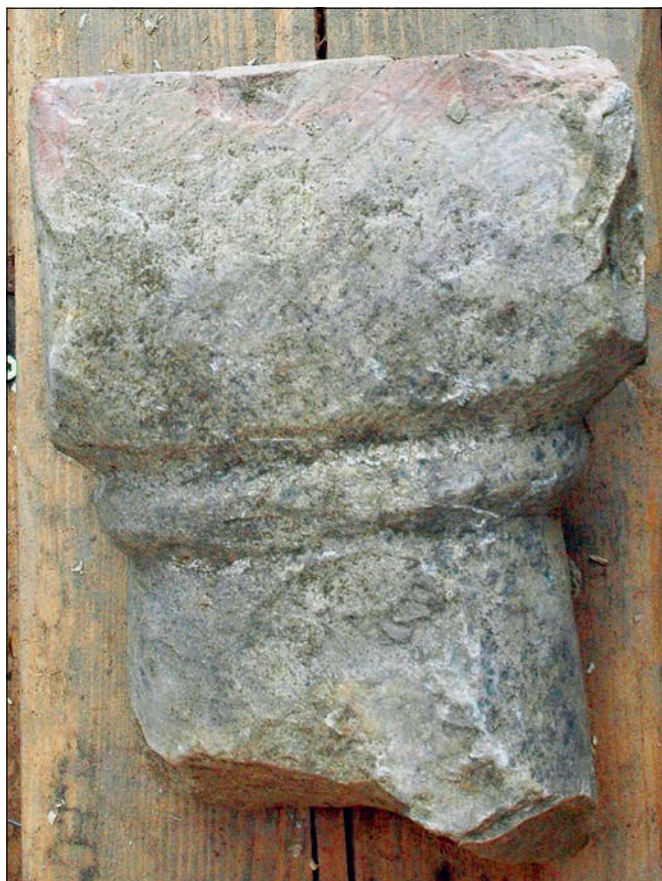
Obr. 31: Želenice, kostel sv. Jakuba Většího, fragment románského sloupku.

zkoumání způsobu jeho osazení znejasňuje výrazné poškození jedné strany. Není tedy zřejmé, zda šlo o sloupek volně stojící nebo přisazený k jinému prvku. Představě, že může jít o sloupek sdruženého románského okenního otvoru, poněkud neodpovídá jeho malý průměr. Průměr dřívků sdružených románských oken se pohybuje cca od 18 cm výše. Za předpokladu, že by sloupek odpovídal malému sdruženému otvoru, je samozřejmě otázkou, kam okno tohoto typu u kostela bez věže umístit. Nabízí se zde srovnání se sdruženým jižním oknem empory kostela sv. Jakuba Většího ve Vrutku. Současný sloupek zde byl osazen až při novodobé opravě. Nelze zcela ani vyloučit sloupek v ústupku ostění portálu. Právě ve Vrutku nesou prut v profilaci archivoly drobné sloupky s kubickými hlavicemi. V kostele sv. Mikuláše v Potvorově zvýrazňovaly malé sloupky nároží menzy na tribuně.²²⁾ Miniaturní sloupky s kubickými hlavicemi, avšak polygonálními dřívky, se také dochovaly na kostele Povýšení sv. Kříže v Údlících, kde nasazený na krakorce nesou obloučkový vlys zdobící apsиду.

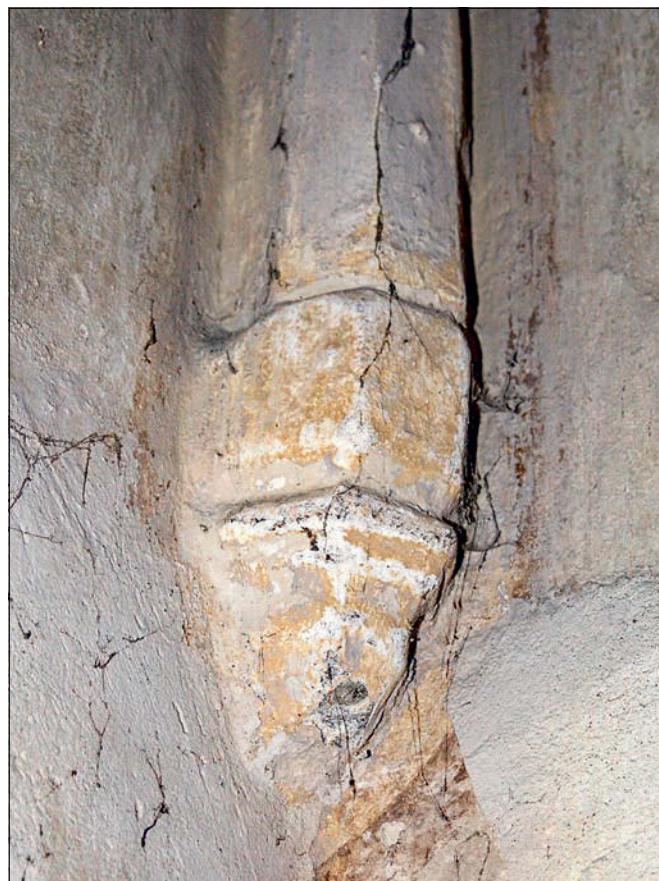
Obr. 32: Želenice, kostel sv. Jakuba Většího, klenební konzola v presbytáři.

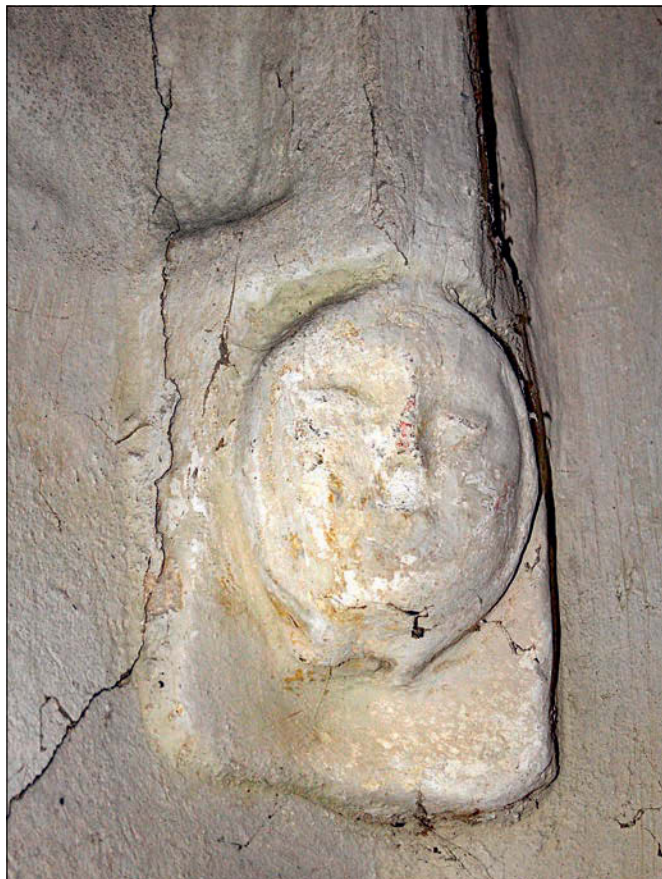
Obr. 33: Želenice, kostel sv. Jakuba Většího, klenební konzola s maskaronem.
