STŘEDOVĚKÉ FORTIFIKACE MEZI LOMCEM A TŘEBONÍNEM U ČÁSLAVI

Jan Kypta
Filip Laval
Jiří Marounek
Zdeněk Neustupný

Medieval Fortifications between Lomec and Třebonín near Čáslav

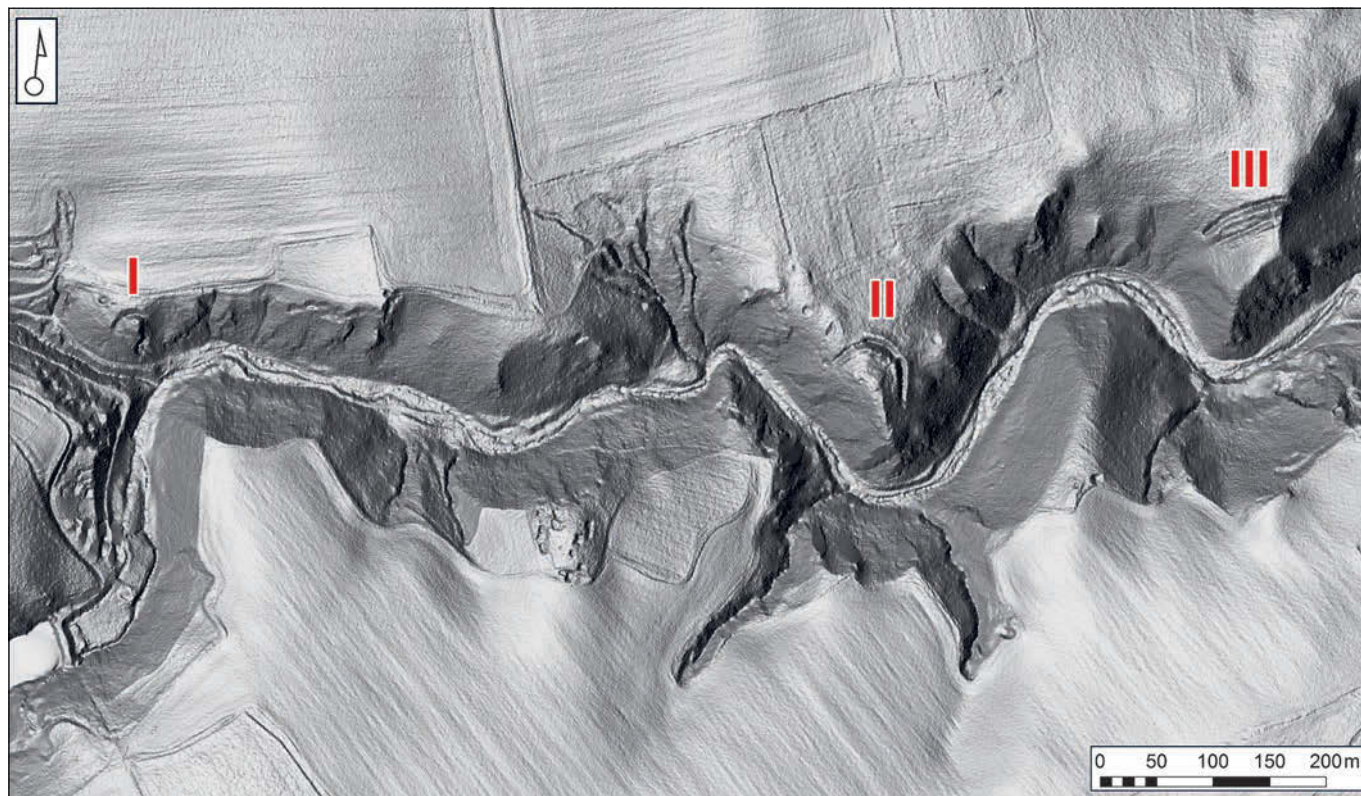
Obr. 2: Trojice fortifikací, digitální model terénu (zpracoval J. Marounek na podkladě dat ČÚZK).

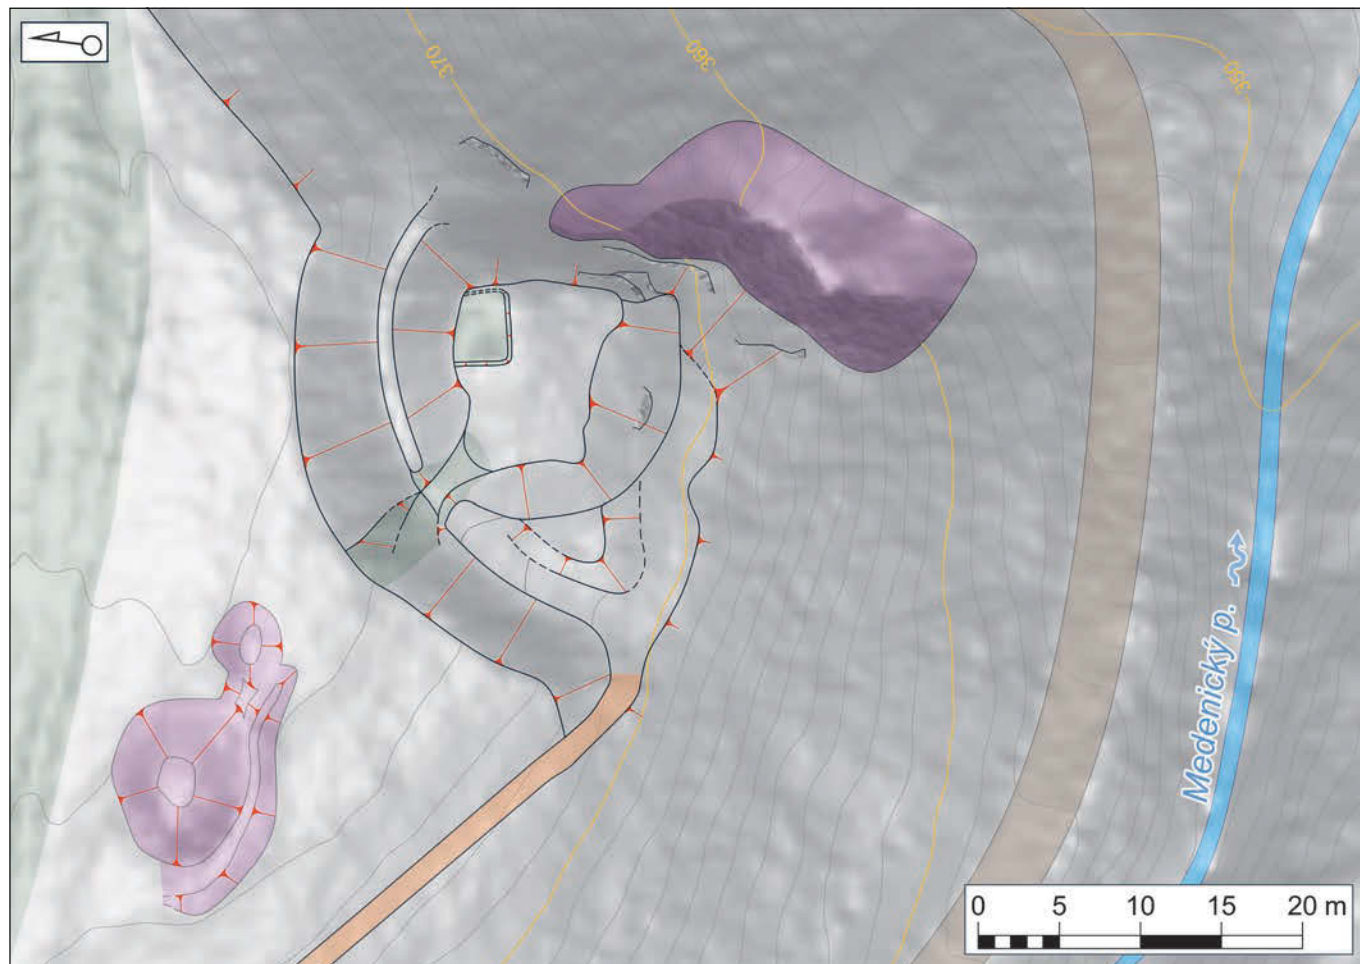
Obr. 4: Fortifikace I – tvrziště. Jako podklad použit digitální model terénu. Legenda: zelená – novodobé poškození; fialová – těžební jámy; hnědooranžová – původní cesta; tmavě hnědá – současná cesta (zaměření a kresba autoři, 2022).

Fortifikace I je situována 520 m od návsi Lomce a v relativně větším prostorovém odstupu od dvojice dalších fortifikací (630 a 950 m). Vůči nim se zásadně odlišuje celkovou formou, rozměry i morfologií opevnění. Jedná se o kuželovitý útvar s rovným temenem o výměře 95 m². Centrální pahorek je na přístupové straně ohraničen příkopem hlubokým 2–2,5 m. Tento umělý zářez čtvrtkruhového průběhu na obou koncích dobíhá k ostré terénní hraně. Východní a jižní strany pahorku jsou tvořeny přirozenými srázy se skalními výchozy. Na mírně zvlněném temeni pahorku nepozorujeme stopy zástavby ani případného náspu podél eskarpny příkopu. V severovýchodním koutu je temeno pahorku uměle sníženo v pravidelné čtverhranné ploše. Tato mělká prohlubeň představuje částečně zasypanou sondu z archeologického výzkumu, provedeného v roce 1988 J. Valentovou za účelem získání

Další novodobé terénní zásahy souvisejí s cestou, jež vede napříč příkopem uprostřed jeho průběhu. Do doby existence sídla naopak klademe relikt cesty, která sbíhala ve svahu pod hranou údolí a vedla k jižnímu konci příkopu, kde se připojovala k jeho dnu. Relikt původní cesty má podobu úzkého terasového stupně o šířce kolem 1,7 m. Uměle vytvořen, nebo zčásti upraven byl terénní stupeň při jižním úpatí centrálního pahorku. Na této plošině, dnes silně poznamenané erozními procesy, mohla být situována zástavba, která příp. mohla přesahovat i do jižního, nálevkovitě utvářeného konce příkopu. Tato využitelná plocha dosahuje stejné výměry jako temeno pahorku. Stopou zástavby může být konvexní trojúhelníkový útvar při úpatí centrálního pahorku na jižním konci příkopu.

Na předpolí fortifikace, v těsné blízkosti příkopu, se nachází výrazná zdvojená jáma, již spojujeme s těžební činností prospektorského rázu. Podél hrany údolí východním směrem narazíme na řadu analogických objektů. Svah údolí pod fortifikací je zčásti pozměněn kamenolomem.

Abb. 4: Lomec, Befestigungsanlage I – Turmhügel. Als Unterlage wurde das digitale Geländemodell ausgenutzt. Farberklärung: grün – neuzeitliche Beschädigung; violett – Fördergruben; braunorange – ursprünglicher Weg; dunkelbraun – heutiger Weg (Aufnahme und Zeichnung der Autoren, 2022).

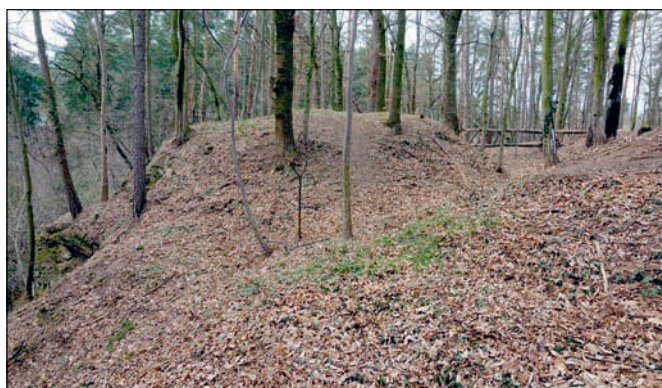
Obr. 5: Fortifikace I – tvrziště. Celkový pohled k jihozápadu (foto Z. Neustupný, 2022).

Abb. 5: Lomec, Befestigungsanlage I – Turmhügel. Gesamtansicht gegen Südwesten (Foto Z. Neustupný, 2022).

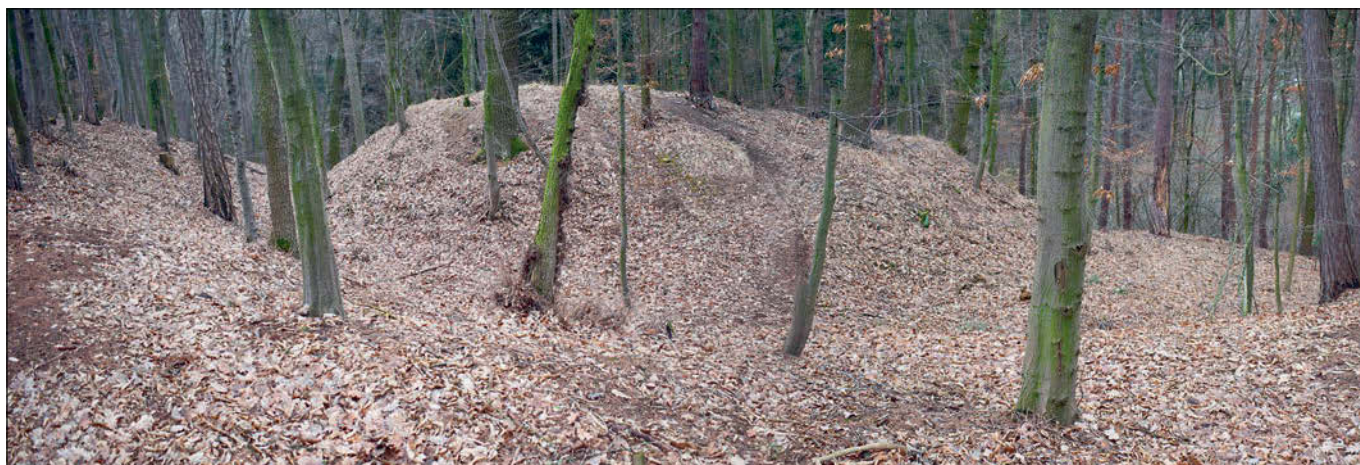
Obr. 6: Fortifikace I – tvrziště. Celkový pohled k východu (foto J. Marounek, 2022).

Abb. 6: Lomec, Befestigungsanlage I – Turmhügel. Gesamtansicht gegen Osten (Foto J. Marounek, 2022).

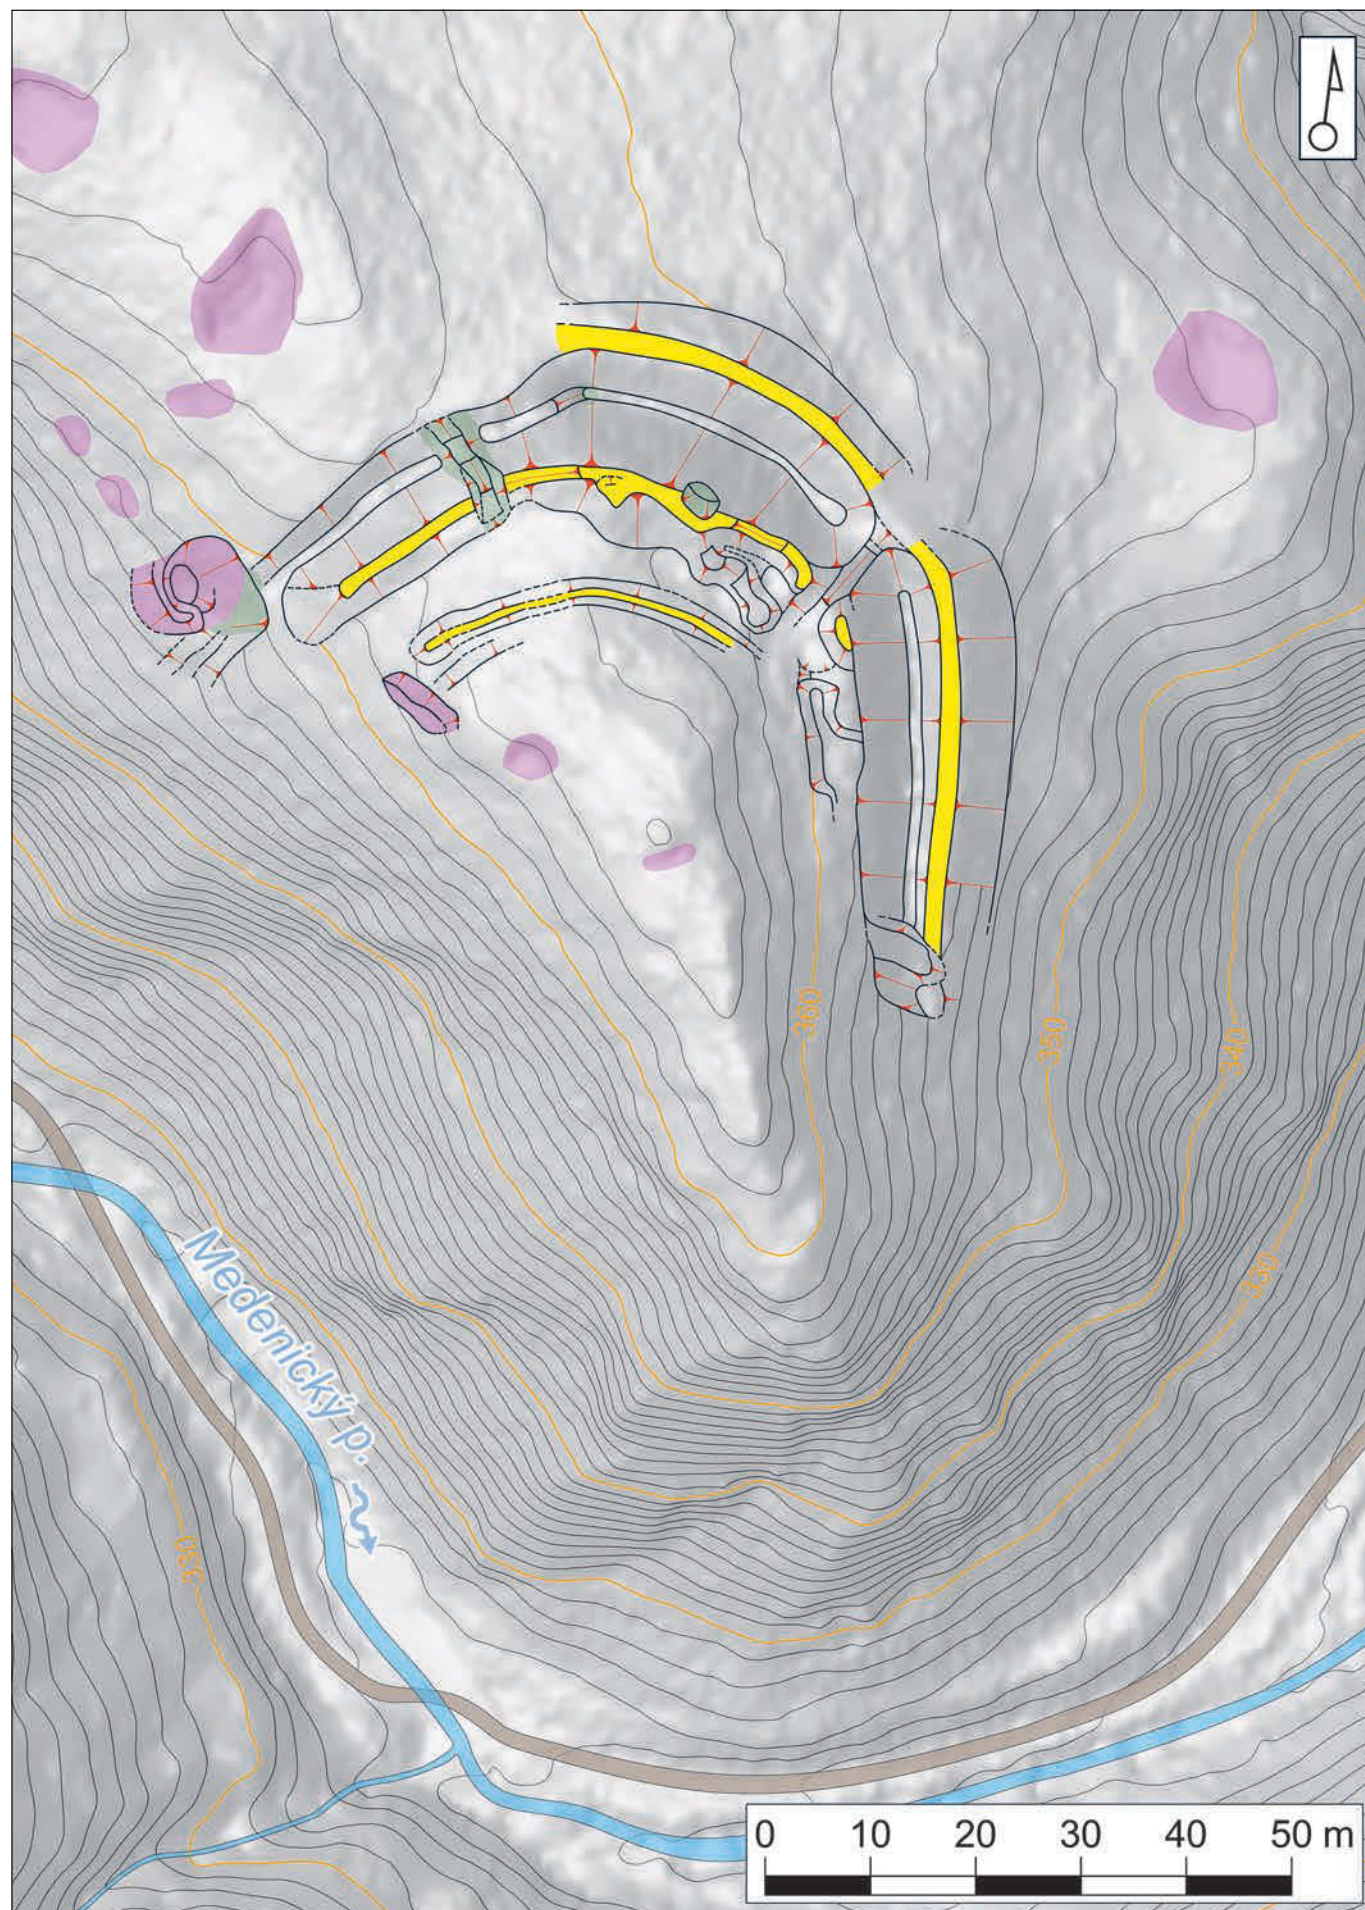
Obr. 7: Fortifikace II – hrad. Jako podklad použit digitální model terénu. Legenda: zelená – novodobé poškození; fialová – těžební jámy; žlutá – koruny náspů; tmavě hnědá – současná cesta (zaměření a kresba autoři, 2022).

Fortifikace II zaujala úzký konec výrazného ostrohu. Vnitřní plocha, která se směrem do týlu výrazně zužuje, je zčásti obehnaná soustavou čtyř liniových prvků rozdílných dimenzí. Tři z těchto prvků jsou řazeny bezprostředně za sebou, přičemž tvoří mohutnou čelní bariéru. Za ní probíhající čtvrtý liniový prvek (nizoučký násep) je naopak odsazen, a navíc je značně subtilní, resp. snadno přehlédnutelný při terénním průzkumu. Probíhá v podstatě na vnitřní ploše fortifikace, nepředstavuje však linii, která by ji dělila na více částí. Opevnění na severozápadní (nejlépe přístupné) straně v přímém úseku přetíná temeno ostrohu. Pak se v širokém oblouku stáčí k východní straně ostrohu, kde probíhá znovu přímo, přičemž ve svahu směřuje k závěru ostrohu. Nedobíhá však až ke skalnatému konci ostrohu.

Čelní bariéra je tvořena dvěma náspy a mezilehlým příkopem. Zatímco příkop probíhá v celém průběhu opevnění, náspy jej lemují jen částečně. Vnější násep vede pouze na severovýchodní a východní straně, což kontrastuje s jeho absencí na nejlépe přístupné straně – na temeni ostrohu. Zde byl podél příkopu vyhozen jen vnitřní násep, který však chybí na východní straně, což ale nepřekvapuje vzhledem k terénní

Nejnápadnější známkou nedokončeného stavebního záměru je ostrý zlom v dimenzích příkopu, který pozorujeme uprostřed severní strany. Dno příkopu zde náhle klesá k východu: prudce šikmý stupeň dosahuje výšky 2,2 m. Rozdíl není patrný pouze v hloubce příkopu, ale také na tvaru jeho dna i na průběhu celkové profilové křivky. Východně od předělu jsou obě jeho stěny strmější a dno úzké, západně od předělu jsou stěny o dost méně skloněné a dno je podstatně širší. Náh-

lá změna v tvaru příkopu je zvýrazněna podobou obou náspů. Přesně v místě výškového zlomu dna příkopu vyznívá vnější násep. Vnitřní násep zde sice probíhá bez přerušení, avšak přímo nad zlomem dna příkopu se markantně mění jeho tvar. Západně od daného místa – čili, jak znovu připomínáme, na nejlépe přístupné straně z předpolí fortifikace – je násep podstatně užší a nižší. Koruna náspu tímto směrem klesá o 1,2 m.

Abb. 7: Lomec, Befestigungsanlage II – Burg. Als Unterlage wurde das digitale Geländemodell ausgenutzt. Farberklärung: grün – neuzeitliche Beschädigung; violett – Fördergruben; gelb – Wallkronen; dunkelbraun – heutiger Weg (Aufnahme und Zeichnung der Autoren, 2022).

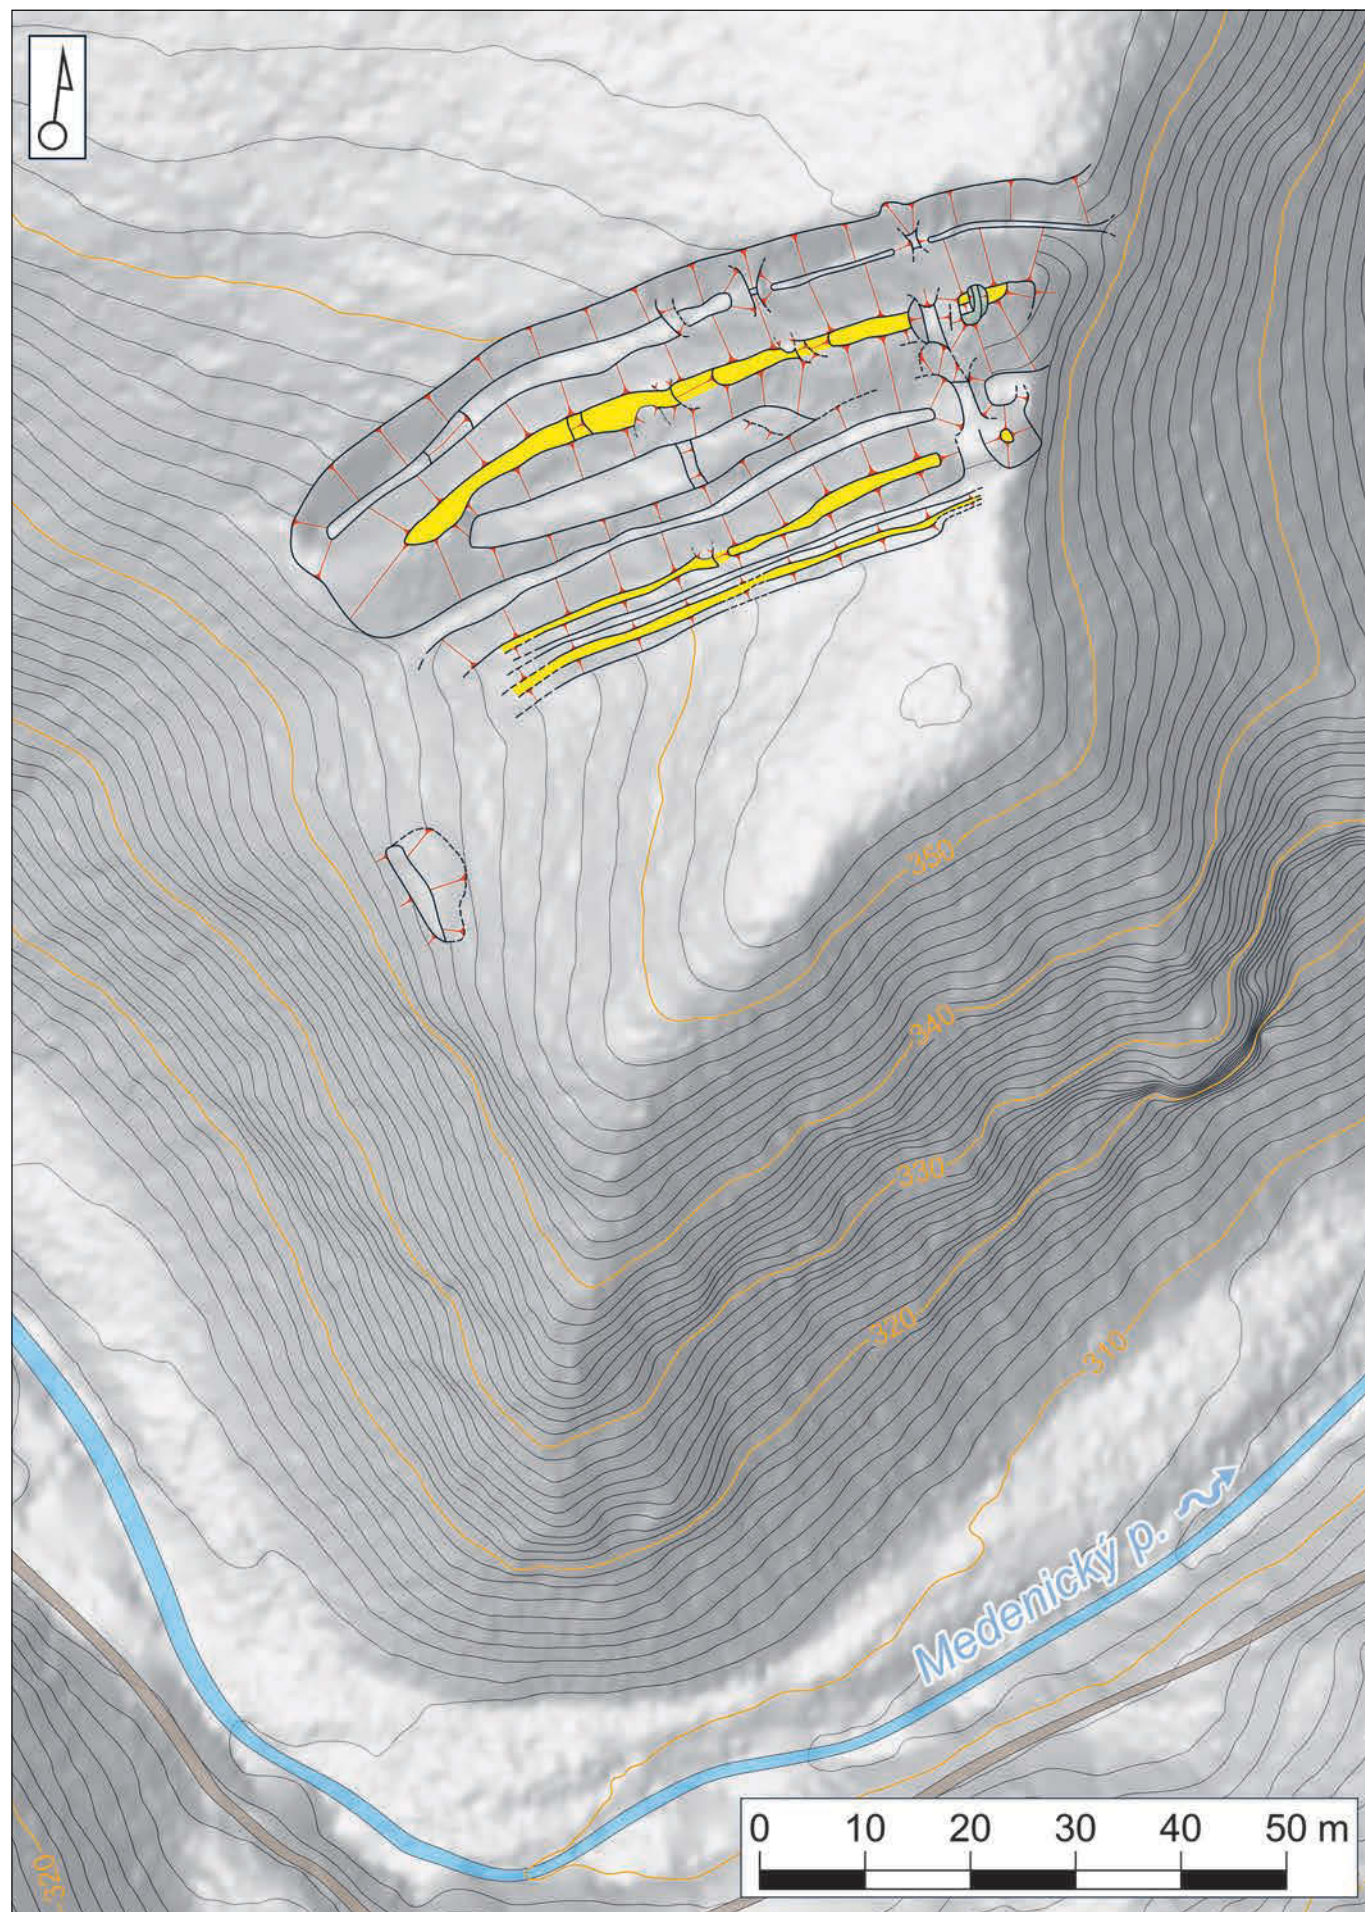
Obr. 8: Fortifikace III – hrad. Jako podklad použit digitální model terénu. Legenda viz obr. 7 (zaměření a kresba autoři, 2022).

Fortifikace III, v archeologické literatuře někdy nazývaná rovněž jako Hrádek u Třebonína, také využila výrazný ostroh na hraně údolí Medenického potoka. Situována je ve východním sousedství předchozí popsané fortifikace, vzájemný odstup činí přibližně 320 m vzdušnou čarou. Od návsi Třebonína je vzdálena přibližně 370 m, od návsi Lomce 1,5 km. Případné spojení s první uvedenou vesnicí by muselo překonávat poměrně výraznou překážku v podobě hlubokého potočního údolí se sráznými svahy.

S relativně malou výměrou ohrazené plochy kontrastuje značná šířka šíjového opevnění, jehož reliktů na ostatních stranách ostrohu scházejí. Pás opevnění o šířce 30–33 m sestává z pěti liniových prvků různých dimenzí: ze dvou příkopů a tří náspů. Celá soustava budí dojem těžko překonatelné překážky. Nejrobustnější je čelní dvojice liniových prvků, tvořená předním příkopem, na jehož eskarpu plynule navazuje násep. O něco méně výrazná je druhá dvojice linií, tvořená na straně proti předpolí opět příkopem, jehož eskarpa také neznatelně přechází v násep. Vzhledem k mohutnosti všech čtyř předchozích linií zarazí subtilní ráz páté linie, představované dosti nízkým náspem.

Také u fortifikace III připadneme na známky nedokončeného stavebního záměru. Oproti terénní situaci na fortifikaci II jsou méně markantní, ale také jednoznačné. Argumentaci lze opřít hlavně o podobu čelního (prvního) příkopu, protože jeho příčný profil je podobně proměnlivý jako u fortifikace II. Pro přehlednost lze průběh čelního příkopu u fortifikace III rozdělit do tří úseků, z nichž oba krajní pokládáme za dokončené a prostřední za provizorní. Svědčí o tom skutečnost, že prostřední úsek je podstatně mělčí a jeho dno výrazně širší, než je tomu u obou krajních úseků. Tento rozdíl vynikne hlavně při porovnání východního úseku (tvořícího asi jednu třetinu z celkové délky příkopu) s prostřední partií: zatímco u východního úseku je dno příkopu vůči kontreskarpové hraně sníženo o 2,5 m, u prostředního úseku je sníženo jen o 1,2 m. Tento výškový rozdíl se výrazně projevuje i odlišným průběhem příčného profilu: ve východním úseku je profil příkopu hroditý, v prostředním úseku vanovitý. Při západním konci je příkop opět relativně hlubší.

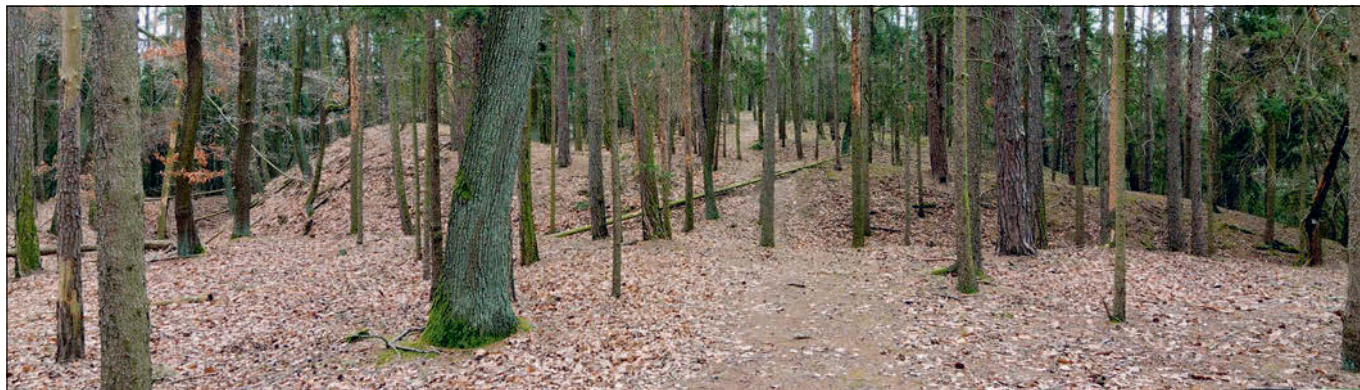
Obr. 9: Fortifikace II – hrad. Pohled z předpolí k jihovýchodu na obvodové opevnění. Rozhraní mezi nedokončenou (vpravo) a dokončenou (vlevo) částí opevnění je zjevné podle výrazného snížení koruny náspu v pravé části snímku (foto Z. Neustupný, 2022).

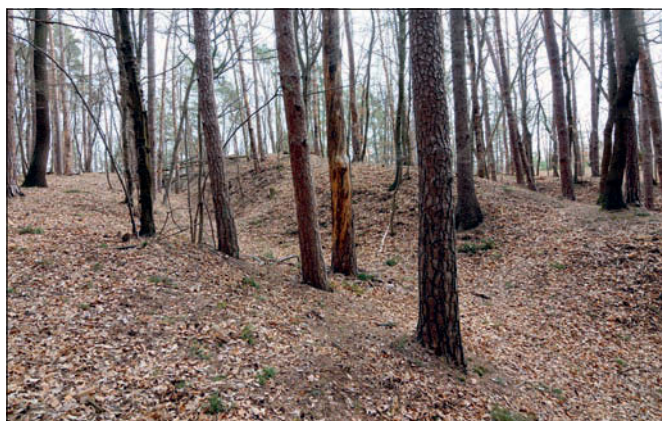
Obr. 10: Fortifikace III – hrad. Pohled z předpolí k východu na střední část šíjového opevnění (foto Z. Neustupný, 2022).

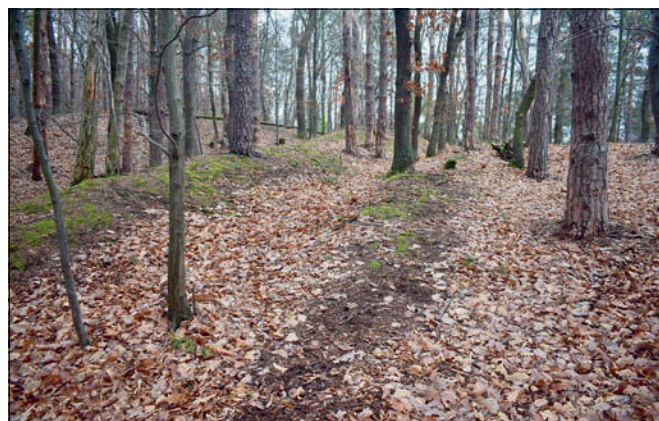
Obr. 11: Fortifikace III – hrad. Pohled z vnitřní plochy k severovýchodu na týlní stranu opevnění. Vpravo nevýrazný násep, vlevo střední linie opevnění; koruny náspů jsou patrné podle mechového porostu (foto J. Marounek, 2022).

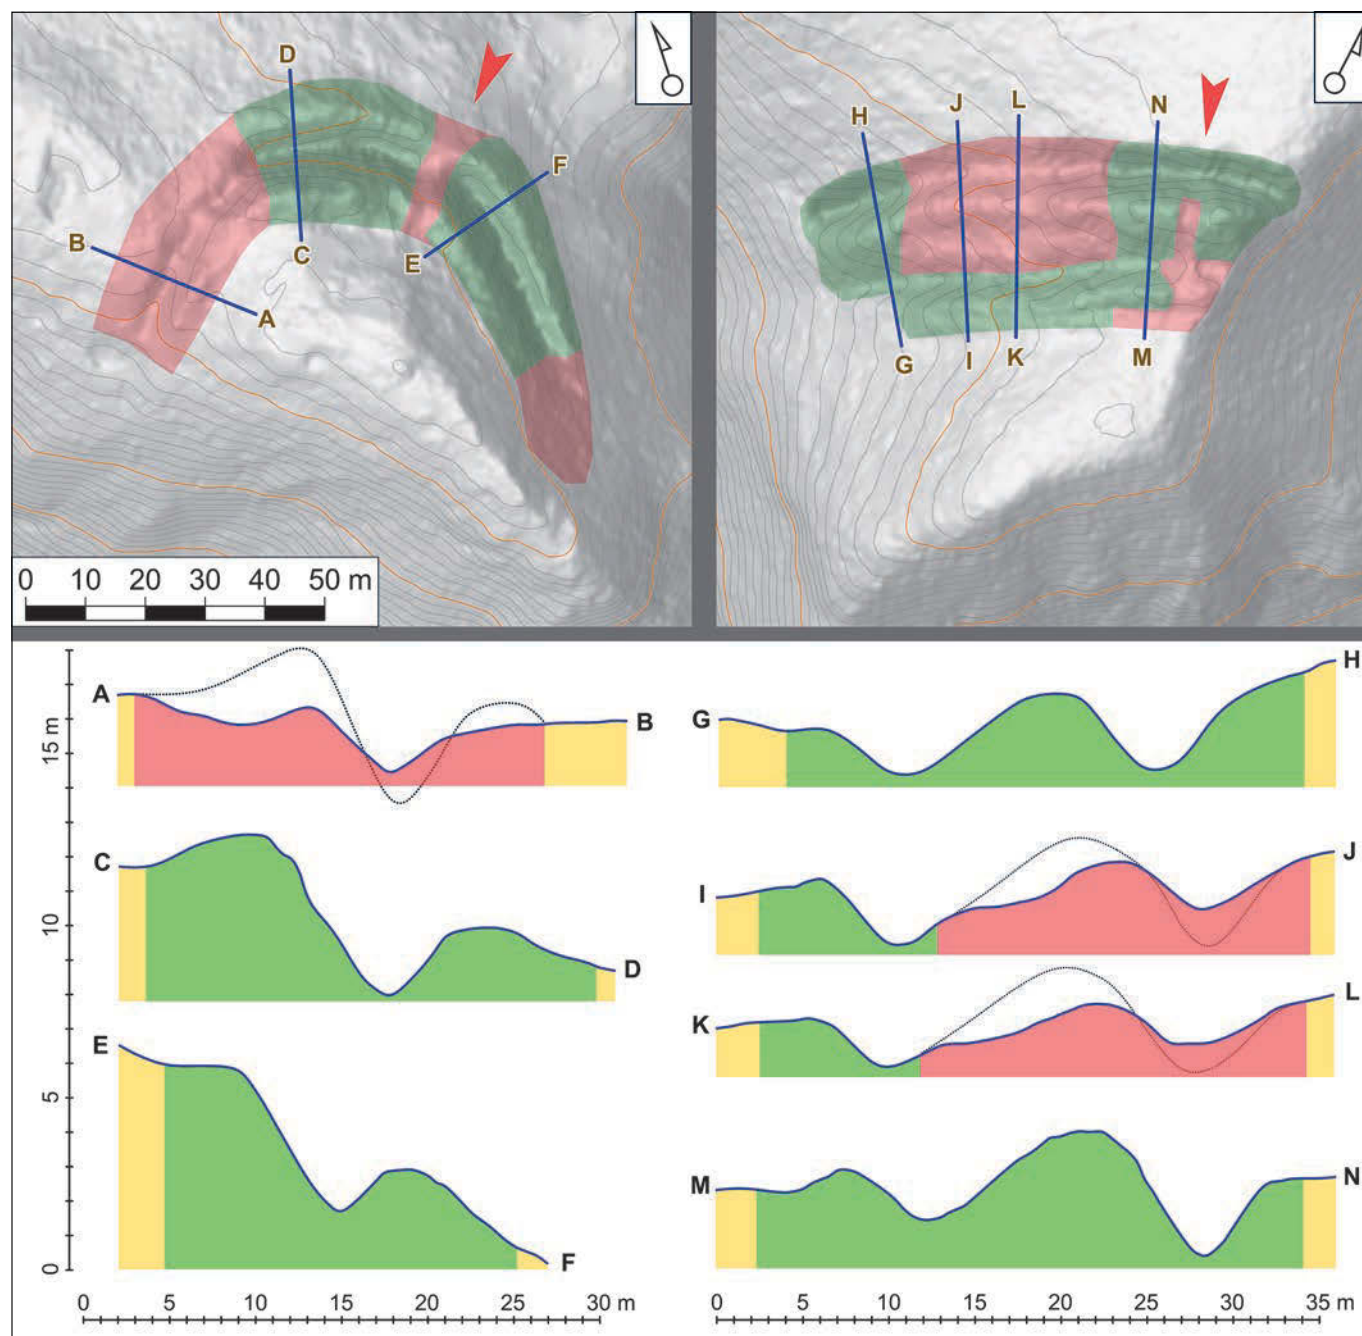
Obr. 12: Fortifikace II (vlevo) a III (vpravo). Analýza nedokončených (podbarveno červeně) a dokončených (podbarveno zeleně) částí obvodového opevnění. Na příčných profilech odlišeny dokončené (zeleně) a nedokončené (červeně) partie náspů a příkopů; tečkovanými liniemi naznačeny plánované dimenze opevnění. Šipkami označeny dočasné vstupní koridory z doby výstavby (vytvořil J. Marounek).

Abb. 12: Lomec, Befestigungsanlagen II (links) und III (rechts). Analyse der nicht vollendeten (rote) und vollendeten (grüne Unterfärbung) Teile der Befestigung. An den Querprofilen die nicht vollendeten (grün) und vollendeten (rot) ersichtlich gemachten Partien von Wällen und Graben; punktierte Linien umzeichnen die geplante Gestalt der Befestigung. Pfeile zeigen die Eingangspassagen aus der Bauzeit.

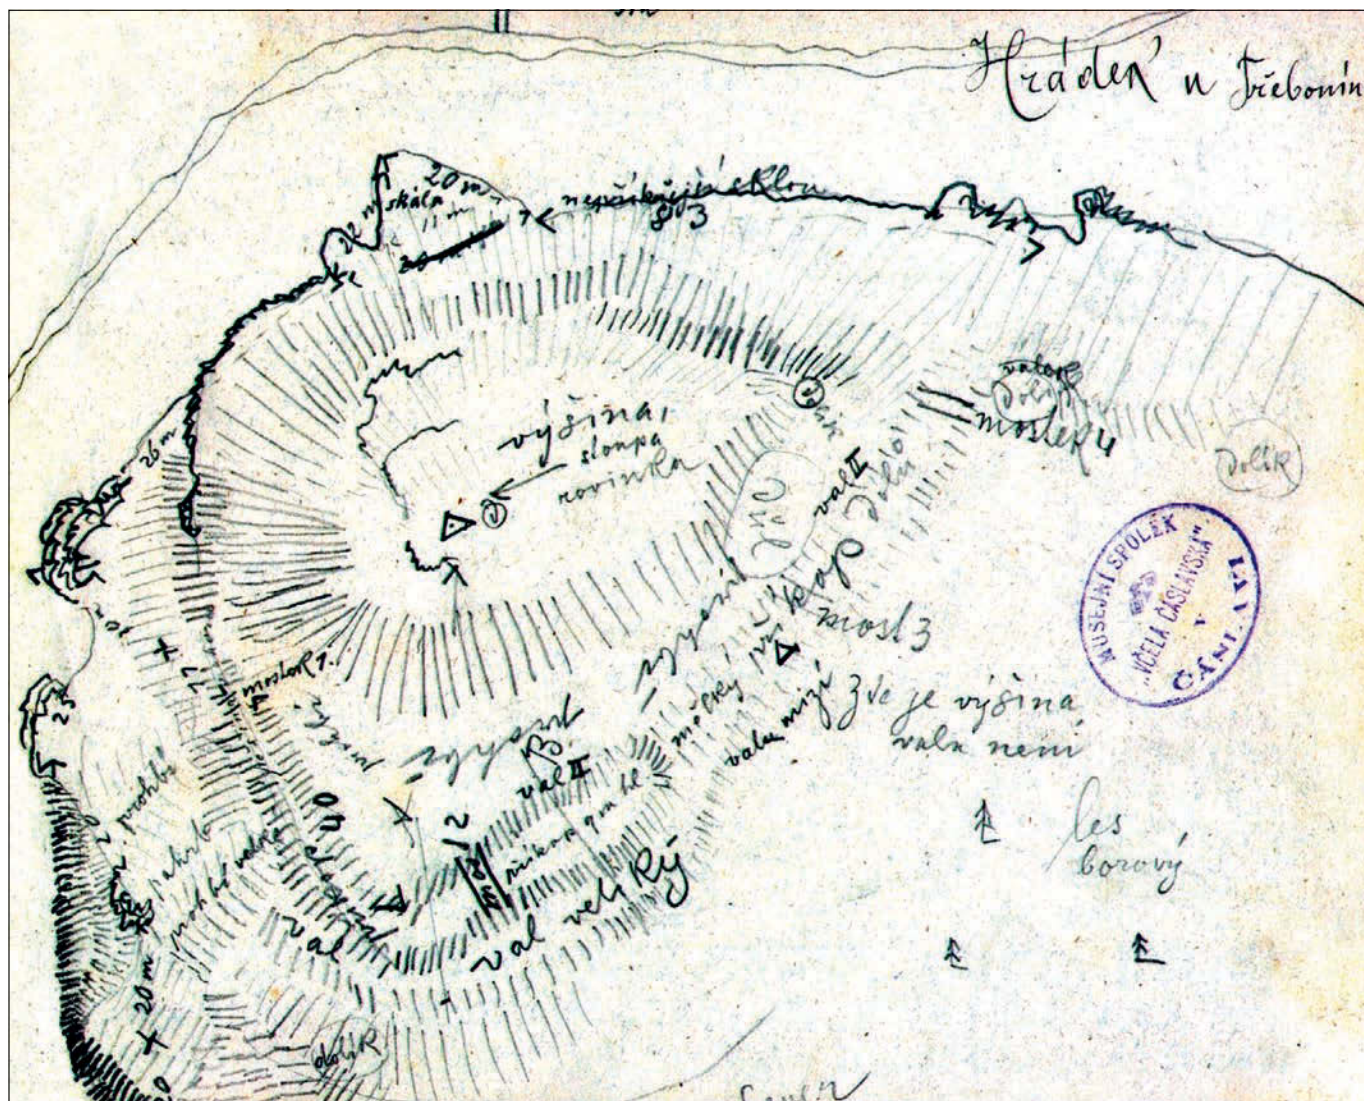
Obr. 13: Fortifikace II. Skica Klimenta Čermáka z 80. let 19. století (Městské muzeum a knihovna Čáslav; převzato z: Tomášek 2004).

Fortifikaci II, nazvanou Hrádek u Třebonína, zatím nejpodrobněji popsal K. Čermák na konci 19. století (Čermák 1887). Při návštěvě lokality vyhotovil hrubou skicu reliktů fortifikace, uloženou v Městském muzeu a knihovně v Čáslavi (reprodukce viz Tomášek 2004). Z Čermákova textu zřejmě vychází heslo o „tvrzi“ u Třebonína v pozdější soupisové publikaci (Šimek a kol. 1989, 499). V krátkém textu zaujme informace, že „povrch tvrziště je nerovný a v 19. století zde
