# ROČENKA 2015

# PAMÁTKY STŘEDNÍCH ČECH

## ČASOPIS NÁRODNÍHO PAMÁTKOVÉHO ÚSTAVU ÚZEMNÍHO ODBORNÉHO PRACOVIŠTĚ STŘEDNÍCH ČECH V PRAZE ROČENKA 2015

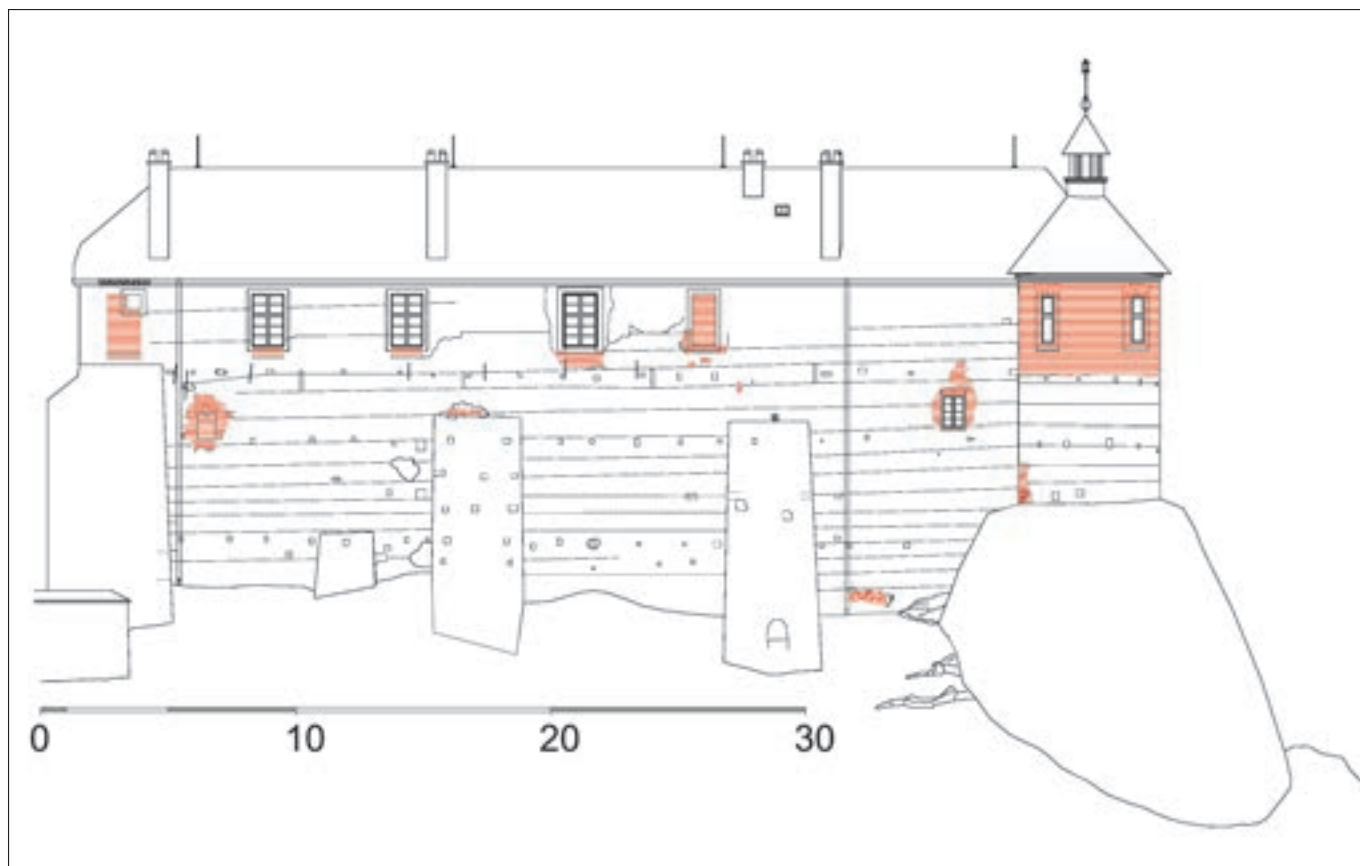
*Český Šternberk (okres Benešov) – brad čp. 1. Zaměření severozápadní fasády dolního bradu, zachycující všechny podstatné nálezo-  
vé situace odbalené po celoplošném sejmutí poškozených omítek. Průzkum umožnil určit rozsah středověkého zdiva, identifikovat  
čtveřici zaslepených střel a řadu dalších podrobností. Plošné odstranění starších omítek na památkových objektech je vnímáno  
jako nežádoucí. Přesto se mu občas nelze vyhnout. Je pak namístě maximálně využít příležitosti k poznání a podrobné dokumentaci  
všech stop historického i konstrukčního vývoje stavby (zaměření J. Veselý a J. Kypťá; kresba J. Veselý, 2014 a 2015).*

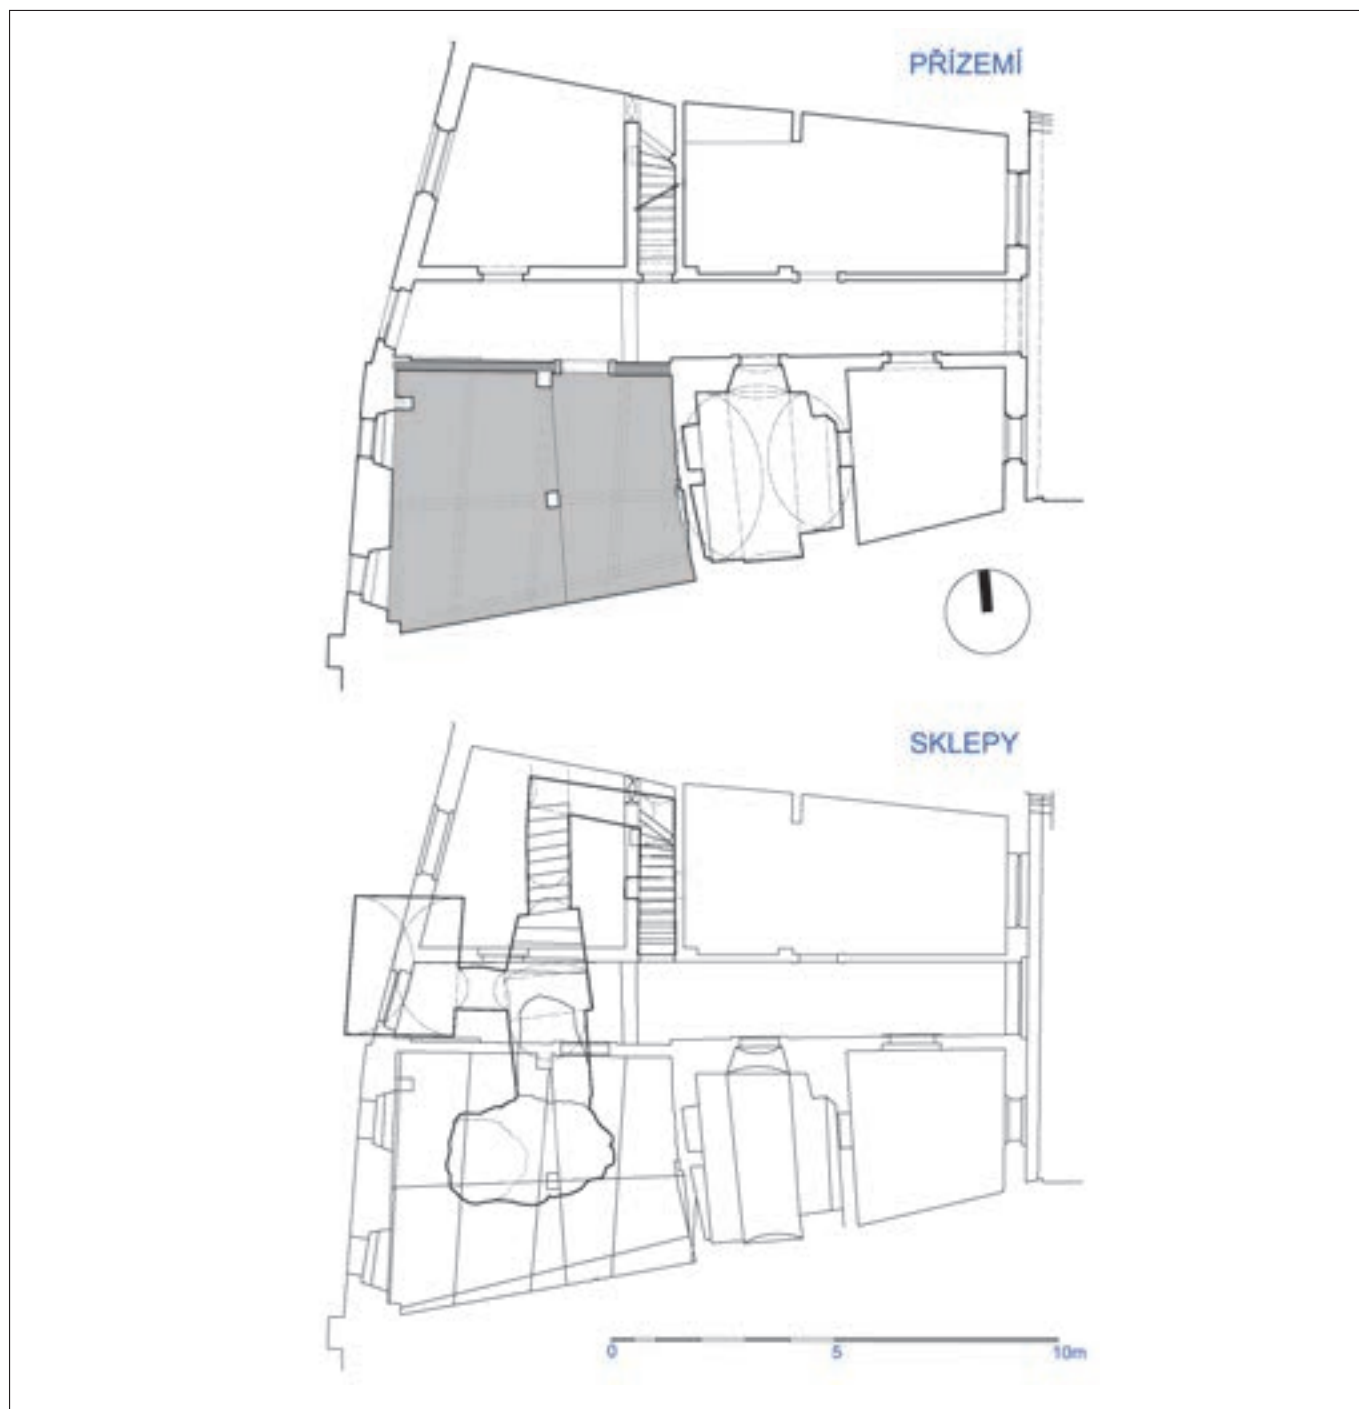
**Kouřim (okres Kolín) – Dubová ulice, dům čp. 63. Půdorysné plány zaměření současného stavu. Šedě jsou vyznačeny dochované dřevěné konstrukce roubené stěny a záklopového stropu, datované dendrochronologicky do roku 1693 (zaměření a kresba J. Veselý).**

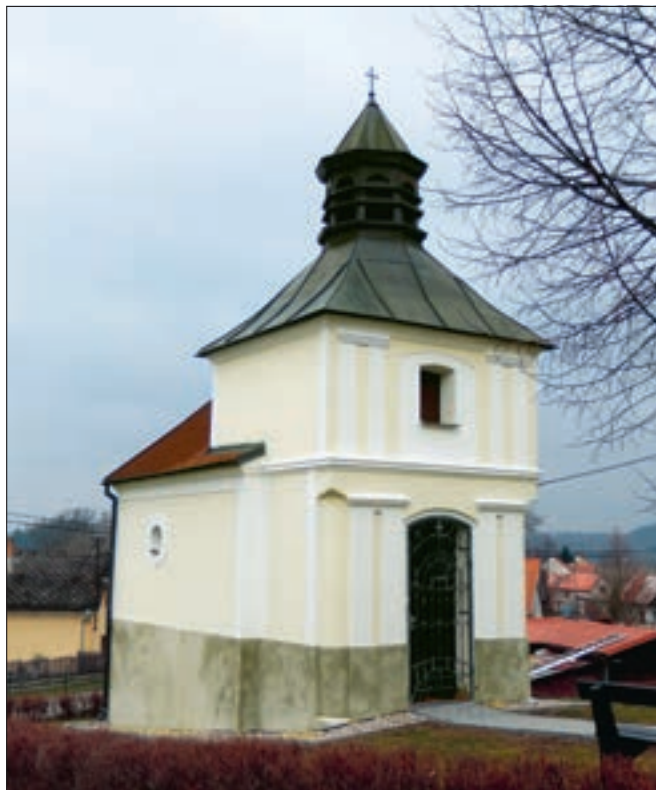
*Drabňovice (okres Benešov), kaple, obnova vnějších omítek. Při opravě novodobých vnějších omítek byla využita příležitost k obnově původního členění vstupního průčelí kapličky. Návrh obnovy byl vypracován podle historické fotografie (foto D. Primusová).*

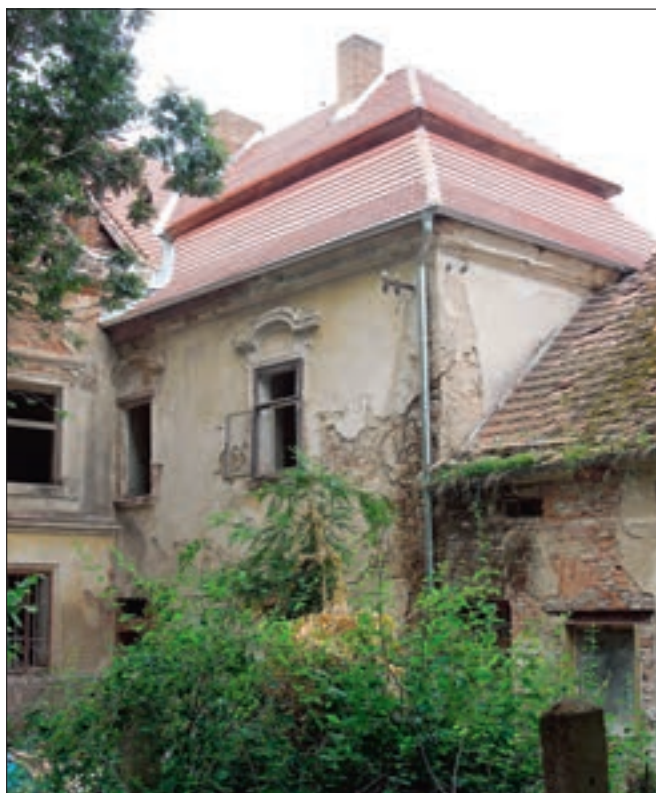
*Chotýšany (okres Benešov), zámek, oprava střechy. Zámek je v důsledku chybějící údržby v posledních letech v havarijním stavu. V minulém roce byla konečně provedena oprava střechy barokního jižního křídla. Byly vyklizeny zřícené stropy nad patrem a osazeny nové stropní trámy, z nichž byl postupně tesařsky opraven poškozený krov a položena nová krytina z pálených bobrovek. Souběžně byla také opravena poškozená koruna obvodového zdiva a hlavní římsa (foto D. Primusová).*

Výrazně se změnila situace také na další ohrožené památce Benešovska – zámku v *Chotýšanech*, kde byla dokončena oprava střechy nad barokním jižním křídlem, která byla v havarijním stavu. Zřícené stropy nad patrem byly vyklizeny a provedeny nové, trémové, z nichž byl poškozený krov opraven protézováním. Oprava střechy zámku má být úplně dokončena v příštím roce, čímž bude budova zámku zajištěna před devastací. Nepříznivá situace však přetrvává na budovách sýpek, kam poškozenou krytinou zatéká, a dřevěné konstrukce jsou tak již napadeny hnilobou.

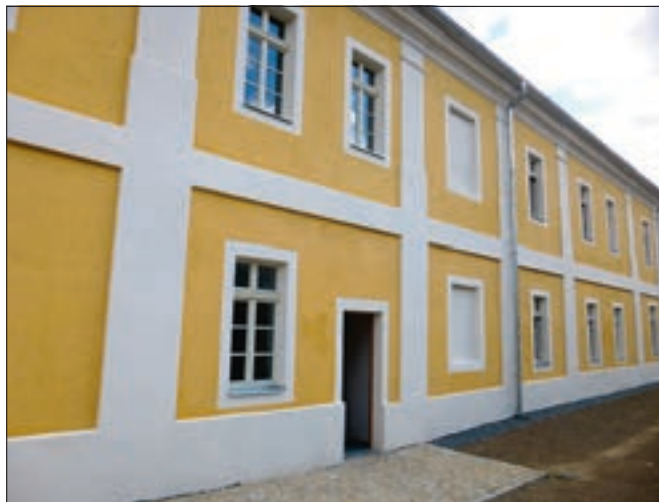
**Votice (okres Benešov), fasáda konventu františkánského kláštera po obnově. Největší a nejnáročnější akcí na Voticku v roce 2015 byla obnova dvou křídel františkánského kláštera ve Votících, která budou sloužit jako muzeum a společenské prostory města. Kromě dalších prací na statickém zajištění, úpravách interiérů a jiných, byla náročná i obnova fasád, zčásti poškozených nevhodnými úpravami a zčásti degradovanými. V několika úsecích byly doplněny lizény (foto H. Repková).**

Největší a nejnáročnější akcí na Voticku byla obnova dvou křídel františkánského kláštera ve *Voticích*, která budou sloužit jako muzeum a společenské prostory města. Vzhledem k trhlinám prostupujícím celé jihovýchodní nároží bylo nutno zpevnit krov, stáhnout budovu napříč táhly a v úrovni stropů obou podlaží ještě nerezovými dráty pod fasádou. Původní dřevěná táhla, nalezená v několika vazbách krovu, byla zachována a posílena ještě táhly ocelovými. V refektáři a v bývalé klášterní knihovně, situovaných v rozestupujícím se nároží, bylo nutno

sešit nerezovými dráty okenní záklenky, narušené úseky kleneb byly vyčištěny a vyklínovány. Náročná byla obnova fasád, zčásti poškozených nevhodnými úpravami a zčásti degradovaných. V několika úsecích byly doplněny lizény. Okna, která byla při utilitárních úpravách v minulosti ochuzena o kamenná ostění, byla zúžena a osazena jednoduchými dubovými čtyřkřídlými osmitabulkovými okny s dvojitým zasklením.

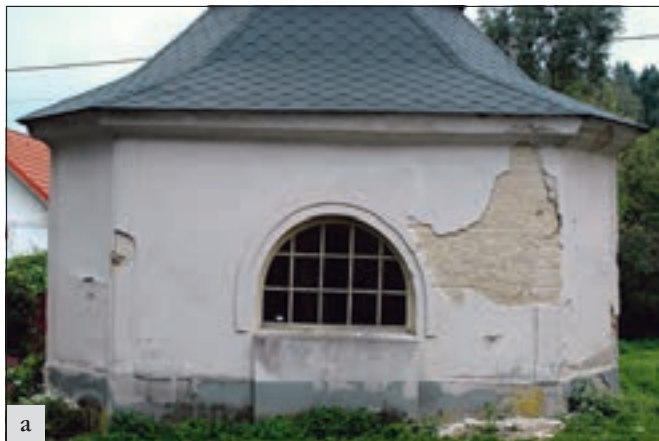
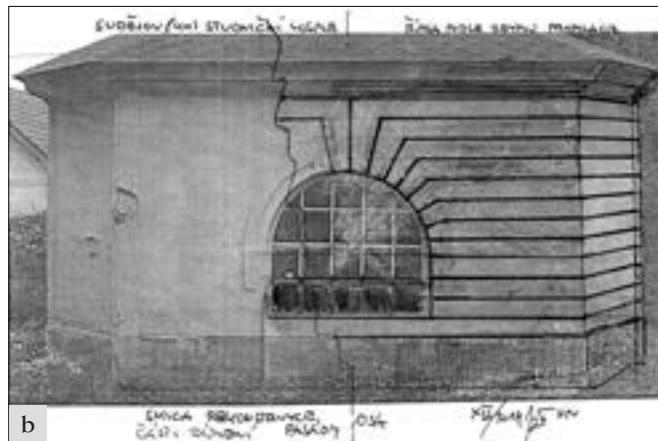
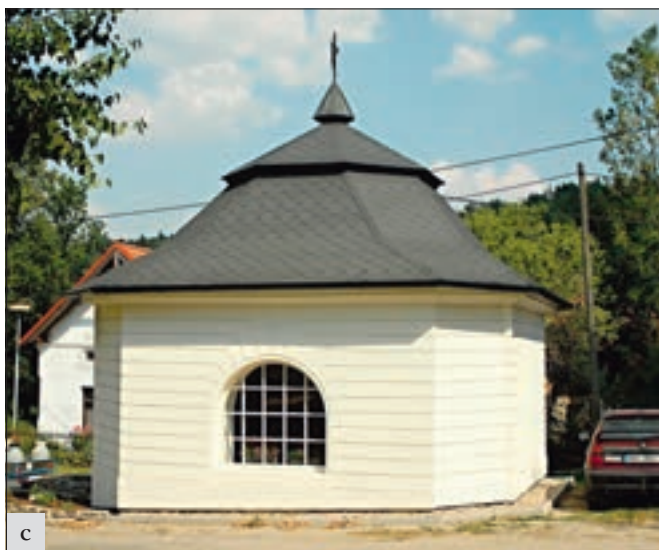
**Sudějov (okres Kutná Hora), areál kostela sv. Anny, studniční kaple. Stávající studniční kaple nahradila v nové poloze starší stavbu s vodním pramenem krátce před rokem 1850. V průběhu času došlo k různým opravám a úpravám a původní členění fasád pásovou rustikou zaniklo: a – průzkum provedený před opravou odkryl dochovanou část původní úpravy; b – na základě průzkumu byla v rámci odborné pomoci ÚOP SČ zhotovena rekonstrukční skica, která byla podkladem pro realizaci obnovy; c – stav po obnově, kdy chybí jen navrácení odpovídající krytiny (foto M. Jedlička a J. Žižka).**

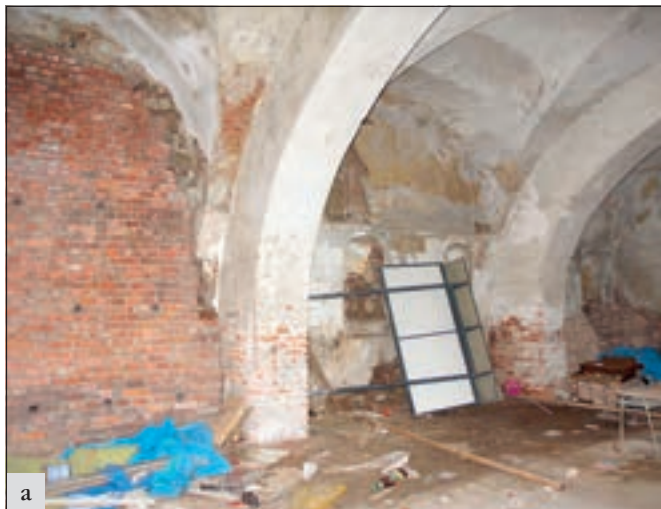
**Benátky nad Jizerou (okres Mladá Boleslav): a – objekt bývalé konírny v areálu zámku byl dlouhodobě neudržovaný s poškozenými konstrukcemi v důsledku pronikající vlhkosti z terénu; b – pohled do interiéru po obnově. Při obnově byly respektovány prvky původního vybavení, žlaby ve stěnách i kanálky v podlaže kryté dřevěnými deskami (foto E. Vyletová).**

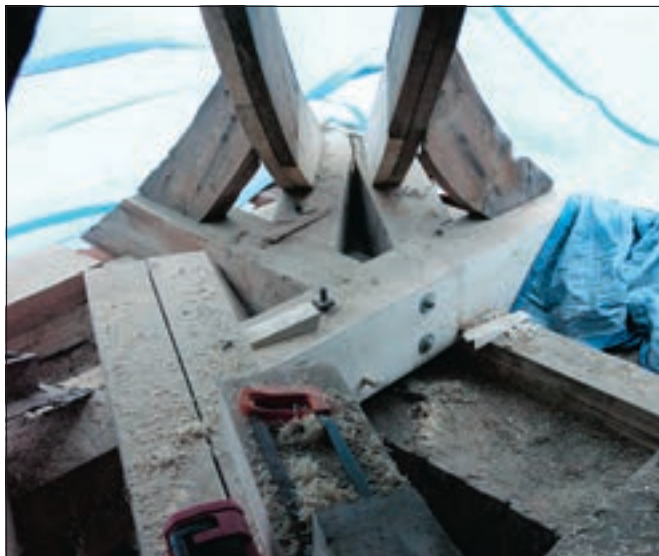
**Bošín (okres Nymburk), kostel Nanebevzetí Panny Marie – detail výměny a doplnění dožilých prvků krovu helmice (foto M. Hanzlíková).**

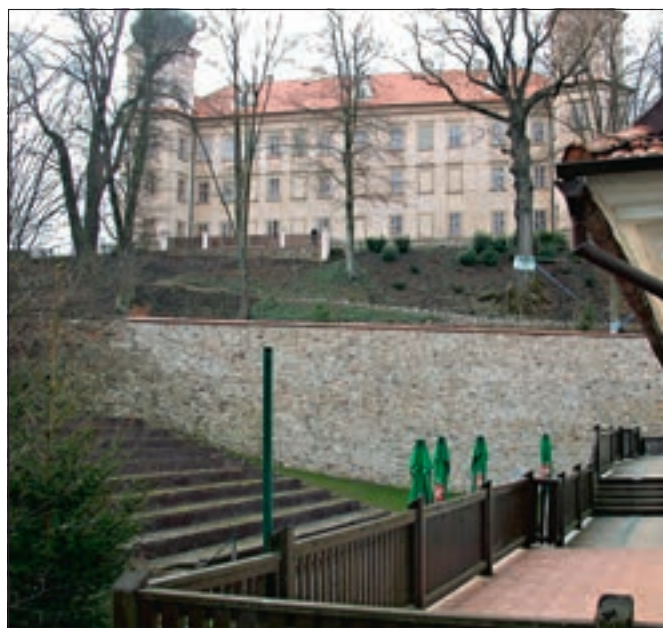
*Mníšek pod Brdy (okres Praha-západ), zámek. Pohled na východní partii zámeckého areálu po obnově úseku obřadní a opěrné zdi, původní konstrukce se zřítíla v květnu 2013 do prostoru amfiteátru u bývalého pivovaru. Šlo o úsek dlouhý cca 30 m a v proměnlivé výšce 5–8 m, původně z prosté zděné konstrukce ze smíšeného zdiva, založené v roce 1656 a později postupně zvyšované, stav po obnově (foto E. Zápalková).*

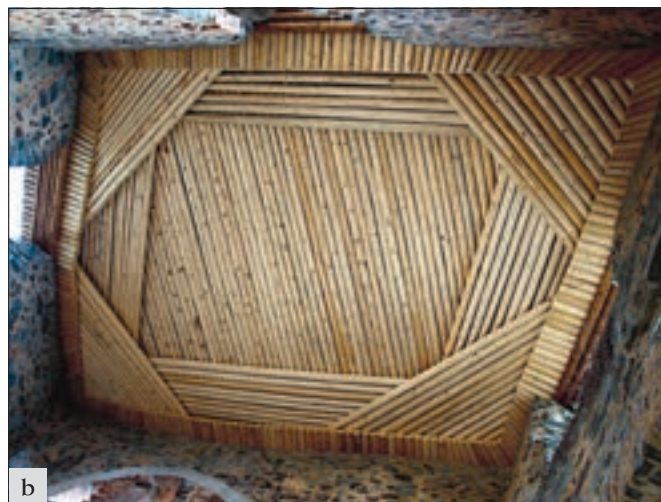
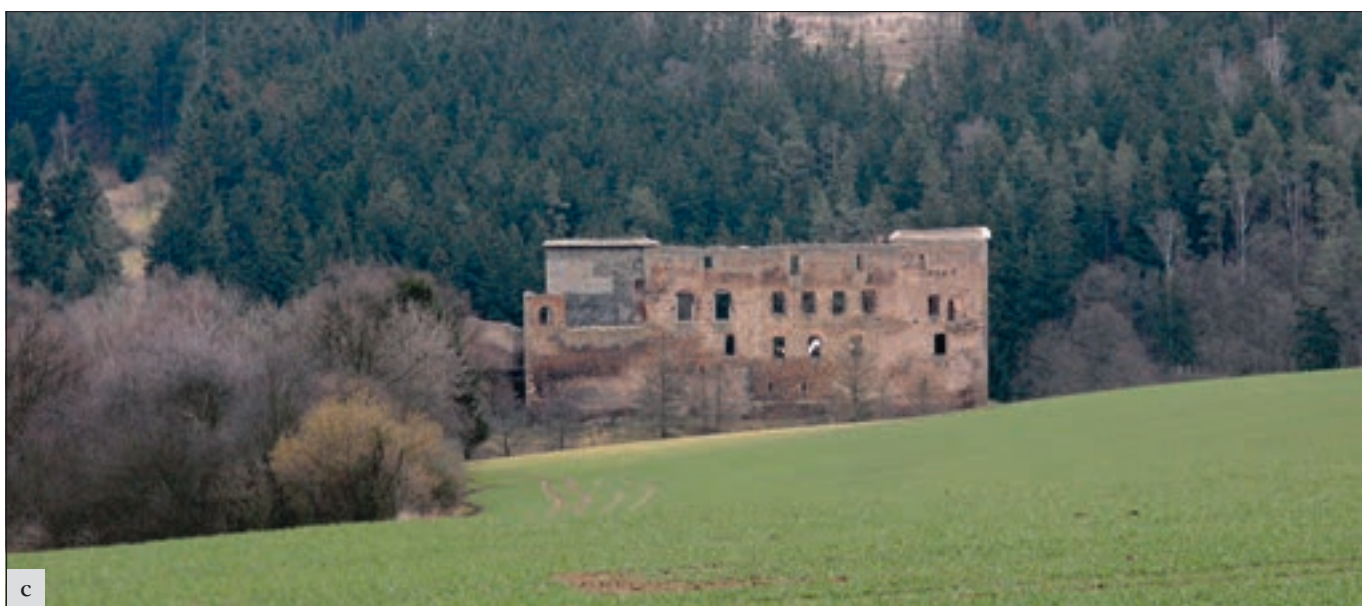
*Krakovec (okres Rakovník), bradní nádvoří, východní závěr jižního křídla: a – dokončování konstrukce experimentálního zastřešení pokládkou jutových pytlů se zeminou smíchanou s travním semenem v listopadu 2015; b – prostor kaple v březnu 2016, zakrytí novou konstrukcí z odkorněných smrkových kmenů kladených na sraz; c – celek bradní zříceniny se střechou nad věží a na jižním křídle nad kaplí v únoru 2016, v pohledu od západu ze silnice od Šípy. Experimentální zastřešení, chránící nejcennější části bradu, je plně reverseibilní a rozrůstající porost jej postupně promění v „drnové“ koruny (foto J. Sobek, E. Volfová).*

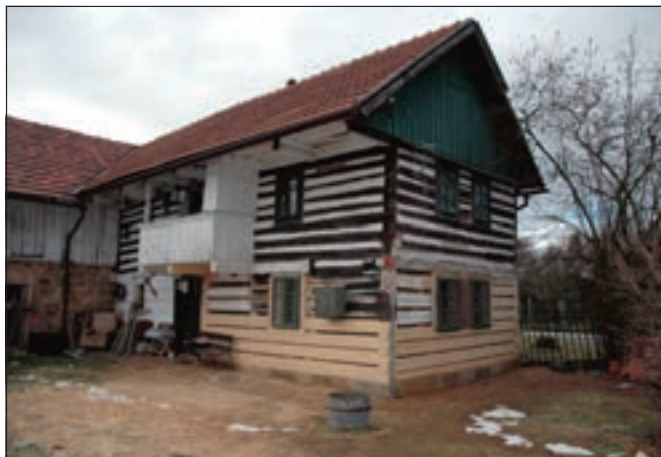
*Lobeč (okres Mělník), čp. 7. Obnova roubených stěn světnice si vyžádala v důsledku velmi špatného stavu trámů téměř celkovou výměnu. Součástí prací bylo rovněž přezdění podezdívky z pískovcových kvádrů. Po vyschnutí nového dřeva bude v příštím roce následovat vymazání spár a obnova vnitřních bliněných omítek (foto J. Berková).*

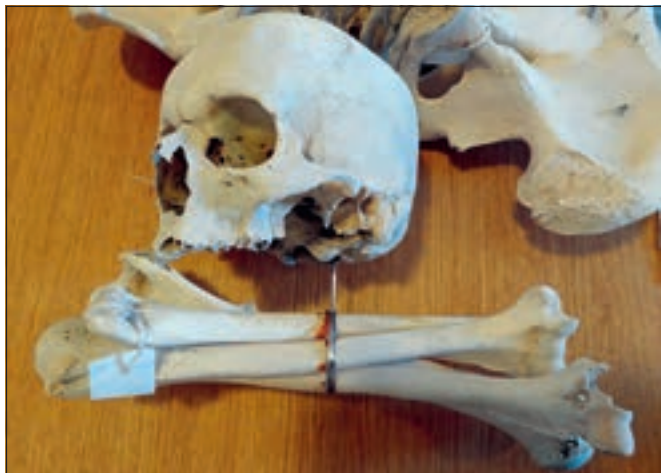
*Sedlec (správní obvod Kutná Hora), kostnice kostela Všechn Světých, výzdoba z kosterních pozůstatků, stav během restaurování. Stav výzdoby je na mnoha místech bavorský. U zavěšených prvků dochází ke korozi nosného drátu, který je lokálně přerušen, jinde dochází k jeho nadměrnému zatížení a ztenčení. U všech prvků výzdoby je před demontáží provedena podrobná dokumentace (číslování kostí, zaměření). Po odstranění povrchových nečistot a konzervaci následuje zpětná montáž. Dochází k výměně dožilých kovových nosných konstrukcí. Nové řešení využívá kotvy s vnitřním závitem, dráty jsou z nerez oceli, stejně tak i vazací. Jsou využívány původní otvory v jednotlivých kostech. Takto má být do budoucna zajištěna jednodušší manipulace s tímto typem výzdoby, např. při opravách omítek apod. (foto L. Maděrová).*
